# 广州市宏跃货物运输有限公司

## 6·13 一般物体打击事故调查报告

2021 年 6 月 13 日 18 时 46 分许，位于海沧区凤山乌石浦西路 69 号 1-4 的广州市宏跃货物运输有限公司货场内发生一起物体打击事故，造成 1 人死亡。

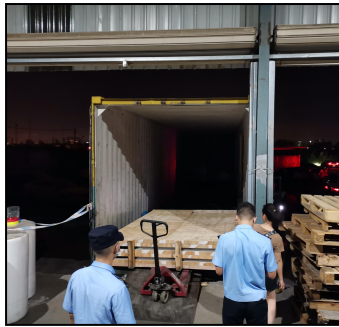
图 1：装卸平台

事故发生地点位于厦门市海沧区凤山乌石浦西路 69 号 1-4 的宏跃货物公司货场装卸区，手动液压车放置在挂车尾部与卸货平台连接处铁板上，木箱向后倒在手动液压车上。死者段先军施救时已从木箱下方移出，平躺在挂车（闽 DY657 挂）集装箱内。

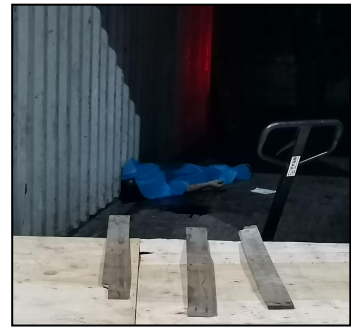
图 2：挂车车厢

（2）闽 DXXXX 重型集装箱半挂车：集装箱内舱长 16.3 米、宽 2.7 米、高 2.91 米，核定载重量 35.94 吨。挂车尾门外框高 2.78 米，比车厢内部高度低 0.13 米。

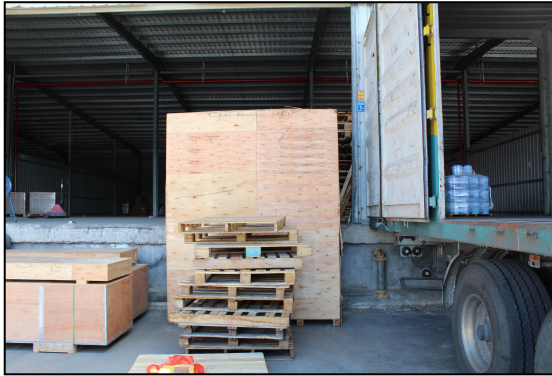
图 3：木箱

（3）木箱（见图 3）：高 2.81 米、宽 2.28 米、厚 0.48 米，内装 2 套空调配件，重约 350 公斤。

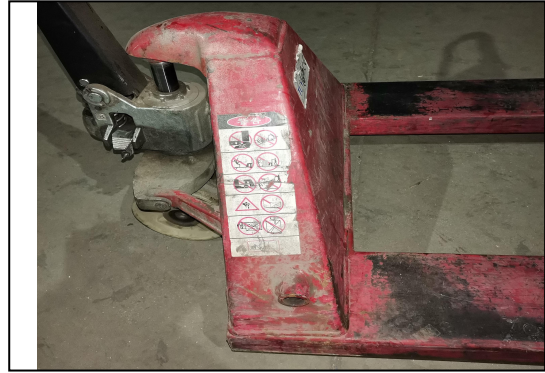
图 4：手动液压车搬运车

（4）手动液压搬运车（见图 4）：诺力牌重型 DF 手动液压搬运车长 1.5 米、宽 0.68 米、高 1.2 米，货叉长度 1.22 米，升降最大高度 0.195 米，最低高度 0.08 米，核定载重量 3 吨。事发时，木箱架在手动液压搬运车货叉上离地高度不低于 2.89 米，整体超过车厢后门框高度。
