# 福建得利建筑劳务分包有限公司 5·26 一般高处坠落事故调查报告

2021年5月26日15时55分许，福建得利建筑劳务分包有限公司在新建福州至厦门铁路FX-9标段东孚特大桥0#-3#墩连续梁拆除挂篮作业时发生一起高处坠落事故，造成1人死亡。

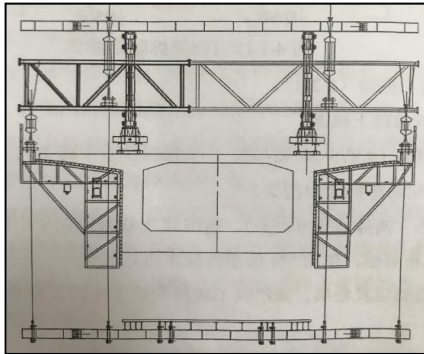
图 1：挂篮示意图

组长龙某祥组织龙某、金某、龙某沛3人到东孚特大桥1#-2#墩中跨拆除挂篮(挂篮主要有底模、2个单边侧模等杆件组成，总重约55吨，见图1)，技术要求为先底模、后侧模、再其他构件的顺序依次进行拆除，当日上午龙某祥等人已先拆除了挂篮底模。下午13点30分许，龙某祥等4人开始拆除一侧挂篮侧模，在塔吊辅助下通过松葫芦倒链(见图2)将侧模缓慢下放到距离桥梁面下方1米左右。15时55分许，龙某祥、龙某沛和金某3人在桥面休息，龙某站在桥面下方的侧模边上解中间的葫芦钩，龙某在解开安全带挂钩移动作业位置时不慎失足坠落地面(见图3)。

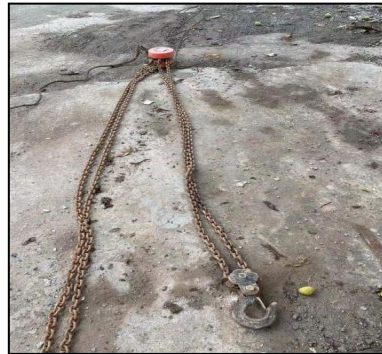
图 2：葫芦倒链挂钩

（1）福建得利公司技术员徐某强在笔录中提到，整个拆除挂篮作业是公司安排他负责的，事发当天拆除挂篮工作前他没有向中铁北京建设公司报告该项拆除作业。龙某在侧模上解开葫芦倒链挂钩临边作业时，除了其本人佩带安全带和戴安全帽后，现场没有采取临边安全防护措施；

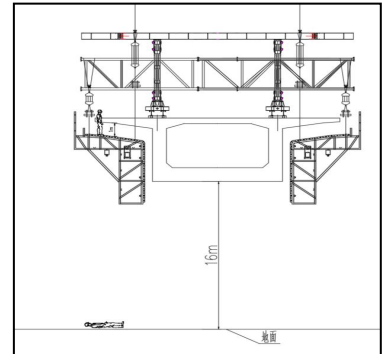
图 3：坠落示意图

1. 龙某在拆除挂篮左侧模时，周围没有安全网、安全栏杆等安全防护设施，人员在解开安全带挂钩移动时容易发生高处坠落事故。

综上，福建得利公司在拆除挂篮作业前，未事先通知中铁北京建设公司和铁四院监理公司，在监理工程师、项目部技术人员均旁站未到位的情况下自行作业，拆除现场缺少有效的监督和管理。在拆除挂篮原安全网后，福建得利公司作业人员未采取其他有效临边安全防护措施，导致龙某站在垂直高度超过 16 米的侧模边缘解开安全带挂钩移动作业位置时不慎失足坠落。

福建得利公司拆除挂篮作业时先拆除了原安全网，后续临边作业未采取其他有效安全防护措施，龙宝临边作业解开安全带挂

钩移动作业位置时不慎失足坠落送医救治无效身亡。

（一）铁四院（湖北）工程监理咨询有限公司牵头，组织相关施工单位修改完善挂篮模板拆除施工作业程序，在挂篮模板周围无法设置安全网等安全防护措施的条件下解决高处临边作业

安全问题，从根本上消除临边作业安全隐患。

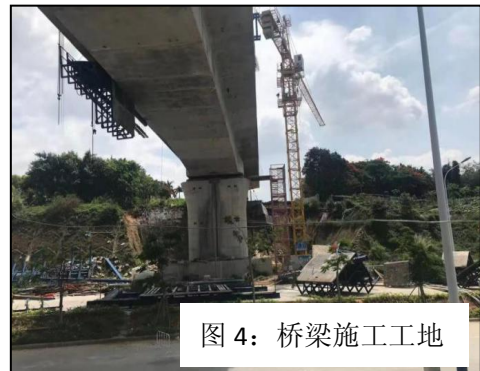
图 4：桥梁施工工地

（1）**事故现场：**事故发生现场为新建福州至厦门铁路站前工程 FX-9 标段东孚特大桥 1#-2#墩连续梁施工（见图 4），桥梁边缘底部距离地面 18.9 米，挂篮底模距离地面 16 米。

根据《建筑施工高处作业安全技术规范》（JGJ 80-2016）中相关规定，死者龙某在挂篮左侧模平台解葫芦倒链钩作业，高度超过 16 米，属于临边作业，应在临空一侧设置防护栏杆，并应采用密目式安全立网或工具式栏板封闭。

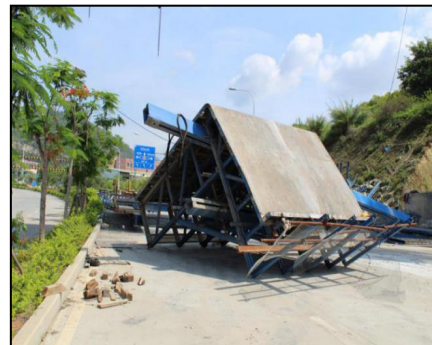
图 5：单边侧模

（2）**挂篮侧模：**事故发生后，为了防止葫芦倒链长时间受力会导致脱落，造成二次事故，福建得利公司组织人员将事发的挂篮侧模下放到地面。该侧模长度 4.4 米、宽度 3.6 米、高 3.8 米，重 5.5 吨（见图 5）。
