# 海沧区石峰岩路 61-8 号芦澳路隧道斜井拌合站

## 6·3 一般机械伤害事故调查报告

2021 年 6 月 3 日 10 时 57 分许，海沧区石峰岩 61-8 号芦澳路隧道斜井拌合站发生一起机械伤害事故，造成 1 人死亡。

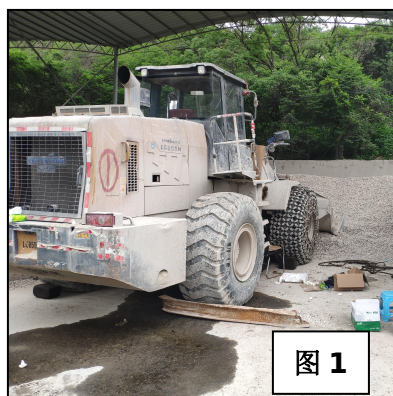
图 1

事故发生地位于厦门市海沧区石峰岩 61-8 号芦澳路隧道斜井拌合站，装载机铲斗架在碎石堆上，液压油已泄漏（见图 1）；装载机有采取防后溜措施（见图 2），未支撑或固定动臂的措施；

(1) 通过对事故现场进行勘查，以及对事故设备“龙工牌LG855N”装载机进行全面检查，发现该装载机液压多路阀连接各液压缸管道的接头均已拆卸，液压缸内的液压油均排泄至地面，液压缸的油压已泄压，装载机的动臂及相关活动构件已无法得到液压缸的动力支撑。

(2) 装载机的铲斗架在设备正前方的碎石堆垛上，由于碎石堆垛不是一个整体结构，存在滑坡或松垮的可能性。当装载机液压多路阀连接各液压缸的管道接头拆卸下时，各液压缸立即泄油降压，动臂与铲斗的液压缸失去压力，液压缸在动臂及铲斗的自身重力作用下复位，从而造成动臂与铲斗发生向下位移。当铲斗向下位移时，挤压底部的碎石堆垛造成碎石堆垛松动滑坡，致使动臂在得不到支撑的情况下向下位移，进而对维修人员蓝某全产生挤压，导致其当场死亡。

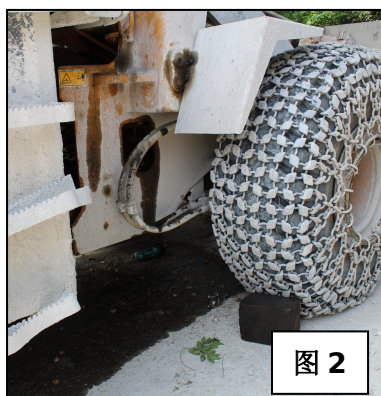
图 2

在检修前，装载机有采取防后溜措施，升起的铲斗下方未见设置支撑，蓝某全直接钻入装载机动臂下方狭窄空间拆卸分配阀存在受动臂向下挤压风险。

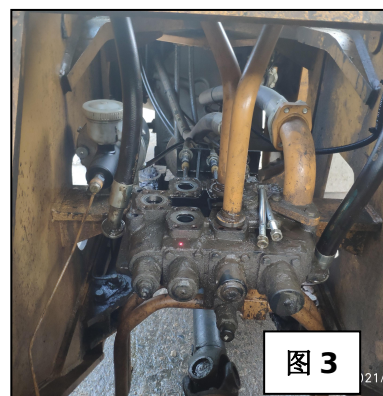
图 3

装载机铲斗机械的分配阀螺栓已部分拆除（见图3）。

厦门诚颐机械有限公司检维修等安全生产管理制度不健全、安全教育培训不落实，作业前安全风险辨识不到位，作业人员安全意识淡薄。蓝某全检维修专业知识缺乏，其进入装载机动臂下方狭窄空间拆卸液压分配器前，未对升起的装载机动臂采取支撑或加固等防护措施，液压分配器在拆装过程中液压油泄漏，装载机动臂及铲斗下滑挤压到下方作业的蓝某全，导致其多脏器破裂死亡。

蓝某卫安排蓝某全拆卸装载机分配阀前，未对架高的装载机铲斗机构采取支撑等防下滑挤压措施；蓝某全检维修专业知识缺乏，直接钻入装载机铲斗机构下方狭窄空间拆卸装载机分配阀，液压油泄漏后装载机动臂及铲斗下滑挤压其致多脏器破裂死亡。
