# 龙岩市益禾联建建设工程有限公司

## 2·22 一般车辆伤害事故调查报告

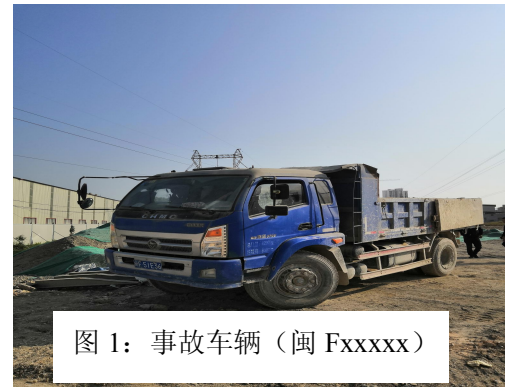
图 1：事故车辆（闽 Fxxxxx）

事故车辆为南骏牌轻型自卸货车,车牌号码为闽 Fxxxxx,车身颜色为蓝色,车辆型号:CNJ3040FPB37M,燃料类型为柴油,核定载质量1495公斤。车辆出厂日期为2016年11月24日,发

为准确分析事故发生技术原因，区应急局委托厦门理工学院司法鉴定中心对事故车辆进行鉴定。鉴定结论为：廖某某驾驶闽 Fxxxxxx 号轻型自卸货车于 2021 年 2 月 22 日 9 时 20 分许在东孚北路（旧国道 324 线 - 孚莲东二路段）东瑶隧道左洞施工便道上倒车时，车厢后横梁右侧碰撞死者穆某某的左后腰部位置可以成

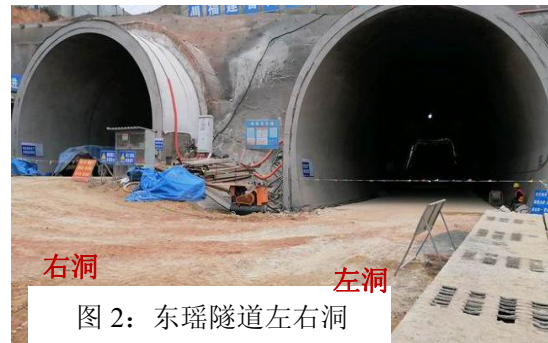
图 2：东瑶隧道左右洞

2021 年 2 月 22 日，益禾联建建设工程公司赖某某安排公司驾驶员廖某某运送喷浆料。上午 7 时上班后，廖某某开始驾驶闽 Fxxxxx 号车辆从搅拌站往返装运喷浆料至东瑶隧道左洞喷浆机处，其行进路线为：从搅拌站开进至东瑶隧道右洞洞口处，倒车右后转弯进入左洞，倒车至喷浆机处卸下车上的喷浆料。

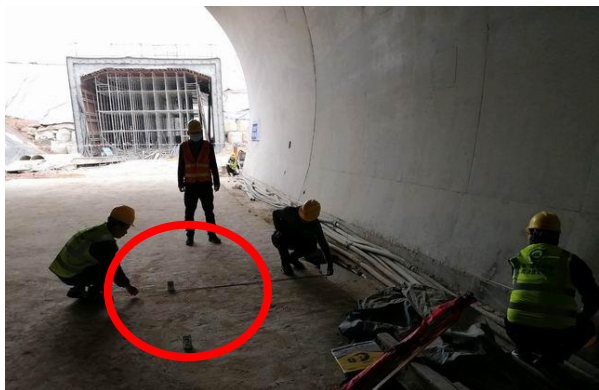
图 3：钟某某和吴某某现场指认事故发生点

**（1）事故现场：**根据闽西 xx 公司隧道施工负责人钟某某和隧道施工现场值班员吴某某现场指认，事故发生在东孚北路（旧国道 324 线一孚莲东二路段）工程东瑶隧道近东瑶村一侧左洞内距离洞口约 15 米处，该处白天光照度良好，不需要借助灯光可清晰看到周围物体；事故现场水泥地面平整，未见刹车痕迹，未见血迹；距离隧道洞口约 35 米处停放有一辆台车，台车轨道近洞口端钢轨距离事故地点约 2.5 米。

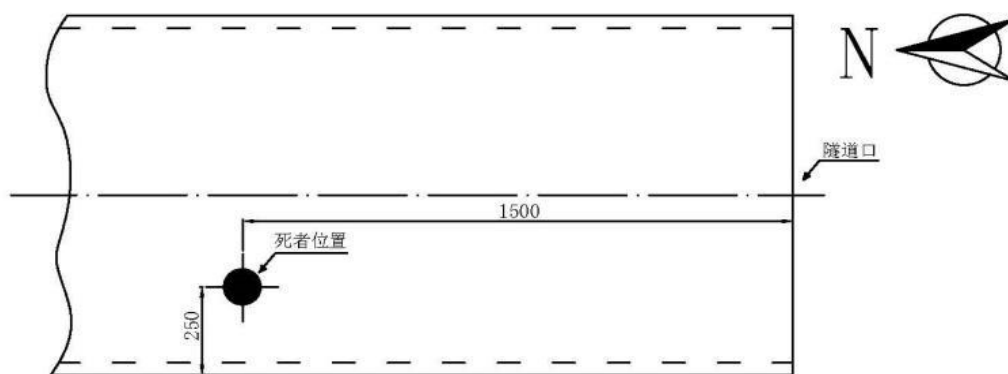
图 5：事故现场平面图

综合现场勘验、医院居民死亡医学证明（推断书）、急诊病例、证人证言、司法鉴定检测报告和尸检报告及事故单位提供的资料等证据，分析如下：东瑶隧道左洞内益禾联建建设工程公司事发当日未安排专人指挥运输车辆调头和倒车，驾驶员廖某某选择在施工便道上倒车行驶，因施工场地受限廖某某倒车过程中未发现位于车辆后方视觉盲区的穆某某。穆某某在车辆快靠近时，从车辆右后方避险，因未能与车辆保持足够的安全距离，致其左后腰被稍右偏的闽Fxxxxx号轻型自卸货车车厢后横梁右侧刮碰。穆某某倒地后左后腰部遭车辆右后轮挤压致其休克，送医救治无效身亡。

（三）福建省闽西 xx 有限公司要举一反三，充分发挥安全生产工作的综合协调作用，加强对分包单位安全生产工作的督促协调，完善和加强作业现场管理，在条件允许的情况下，宜在施工便道上采取人车分流措施，确保施工安全。
