# 同安西柯厦门金诚顺机械吊装有限公司“5·6” 一般起重伤害事故调查报告

编制单位：厦门市同安区政府事故调查组

编制日期：2024 年 8 月 23 日

## “5·6”一般起重伤害事故调查报告

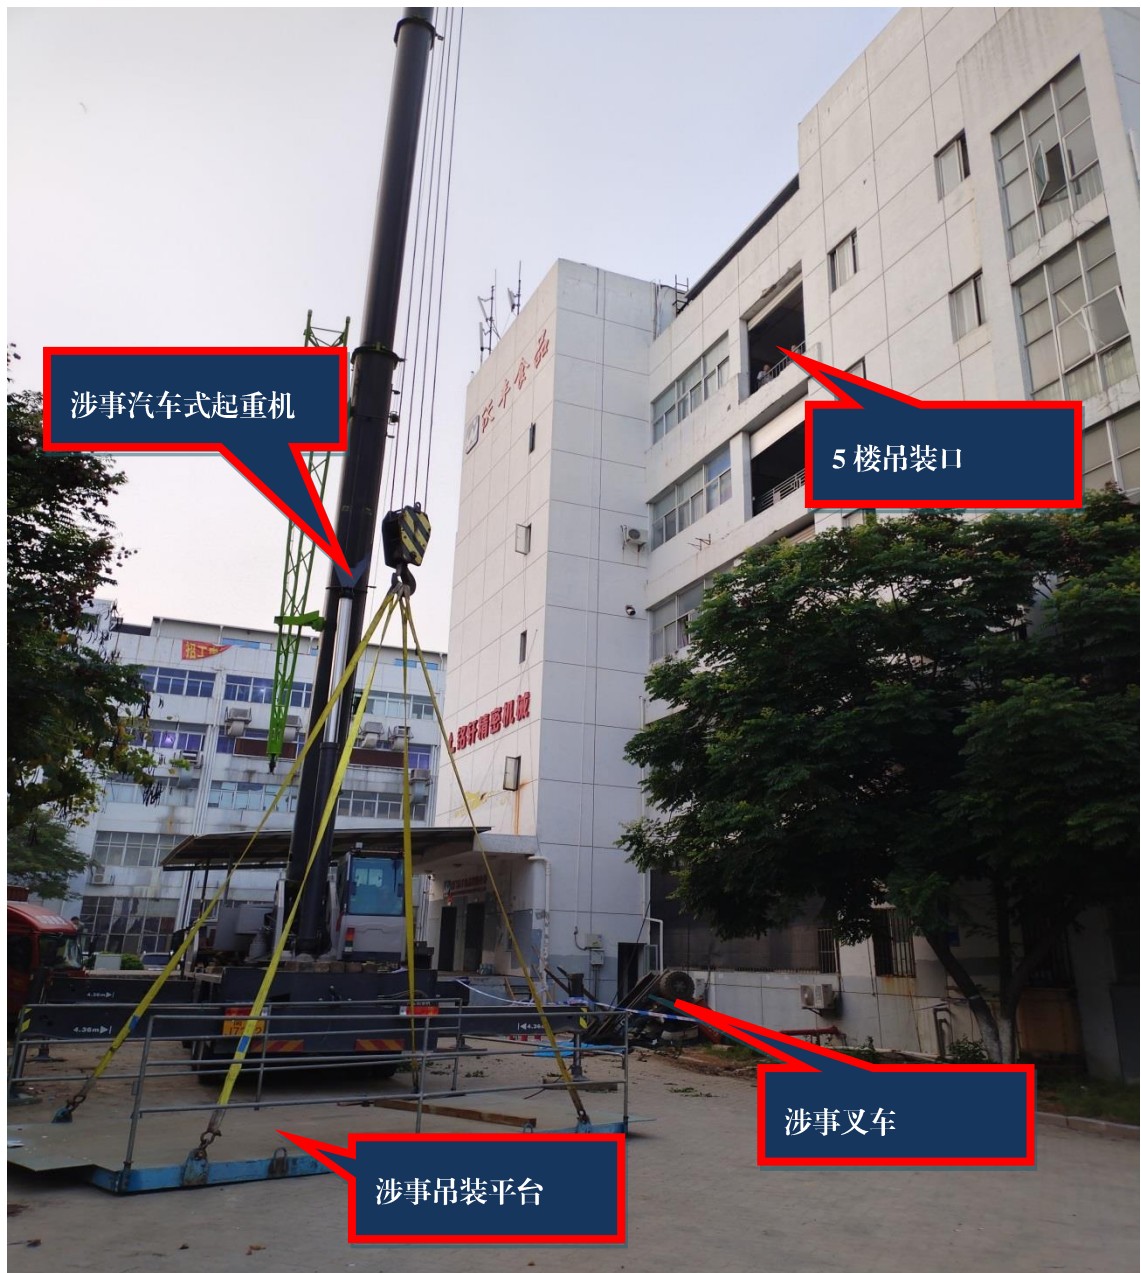
图 1 事故现场示意图

装口通过对讲机指挥徐朗操作汽车式起重机，叉车就在地面装货作业。9 时许，吊装作业开始；下午 16 时许，林益阳跟唐辉提出：5 楼生产车间有个大型设备需要叉车上楼作业。经林益阳与唐辉协商（没有与厦门锋盈吊装有限公司商量），同意将叉车吊装到 5 楼生产车间进行作业；17 时许，杨昌权指挥徐朗使用吊装平台将叉车吊至 5 楼吊装口，当吊装平台达到平稳状态时，沈就从 5 楼吊装口进入吊装平台的叉车内并启动叉车，沈就驾驶叉车驶离吊装平台，当叉车前轮刚驶入吊装口时，吊装平台因没有固定防护措施就弹开吊装口，叉车连带沈就从吊装口与吊装平台间隙坠落至地面，现场人员拨打了 110 和 120，经 120 医护人员现场确认沈就已无生命体征。

事故发生位于同安区西柯街道美溪道湖里工业园5号厂房5楼厦门韩味苔食品有限公司生产车间的吊装口处。事发时，当天

天气阴天，温度 30℃，东南风 1 级。事故造成叉车严重损坏，未造成建筑物破坏。

职责的现场管理人员以及与起重操作有关的其他人员；厦门金诚顺机械吊装有限公司现场管理员唐辉未按照吊装操作规程进行吊装作业，吊装平台与5楼生产车间吊装口未做好防松脱的可靠安全措施，是事故发生直接原因。
