# 同安西柯衡丰建设集团有限公司

## “9·25”一般物体打击事故调查报告

编制单位：厦门市同安区人民政府事故调查组

编制日期：2023年12月18日

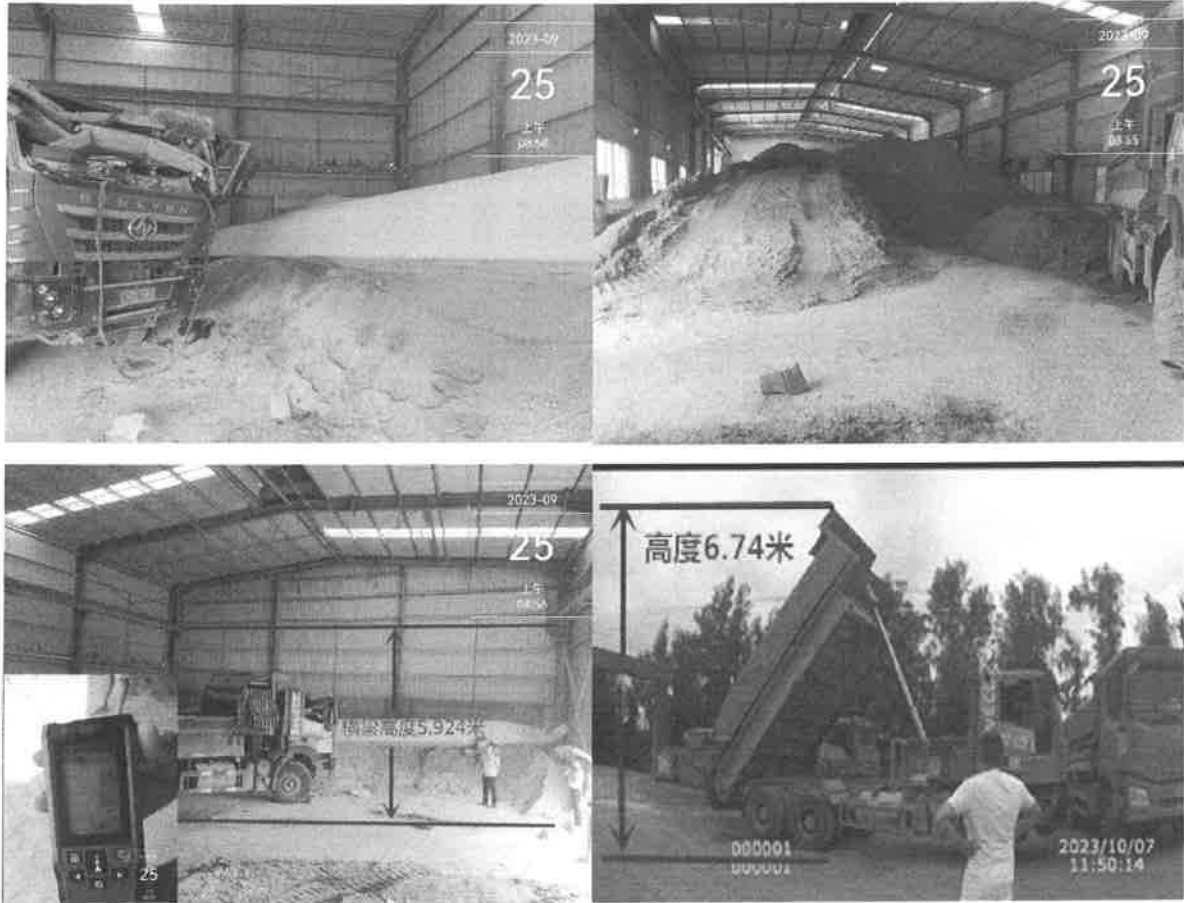
事故发生地点位于厦门鑫创山荣建材有限公司厂区内铁皮厂房，事故发生时间为凌晨0时46分左右，气温26℃。事故铁皮厂房内没有照明，可视条件较差。航吊位于车辆倾倒地正上方，航吊横梁距地高度5.92米，升起的货厢顶部距地最大高度6.74米。事故造成航吊横梁倾覆掉落损坏，闽DF8275重型自卸货车

驾驶室损毁。伤亡人员位于闽 DF8275 重型自卸货车驾驶室内。

冯建军安全意识淡薄，违规驾驶车辆进入安全环境受限的厂房内，进入厂房后，对作业现场危险性认识不足，在作业过程中，违反安全操作规程，在车辆货厢未复位的情况下向前行驶车辆，导致升起的货厢顶部顶起厂房内航吊横梁，横梁倾覆掉落砸中其驾驶的车辆驾驶室，是造成事故发生的直接原因。

2、厦门鑫创山荣建材有限公司要加强现场安全管理，不断提高现场管理人员安全生产意识和对作业风险的敏感性。要认真开展隐患排查治理工作，完善危险作业场所的警示标志和安全告知，确保作业现场具备安全生产条件，防范事故发生。
