# 同安新民远东中乾（厦门）科技集团股份有限公司“6·7”一般机械伤害事故调查报告

编制单位：厦门市同安区政府事故调查组

编制日期：2023 年 8 月 21 日

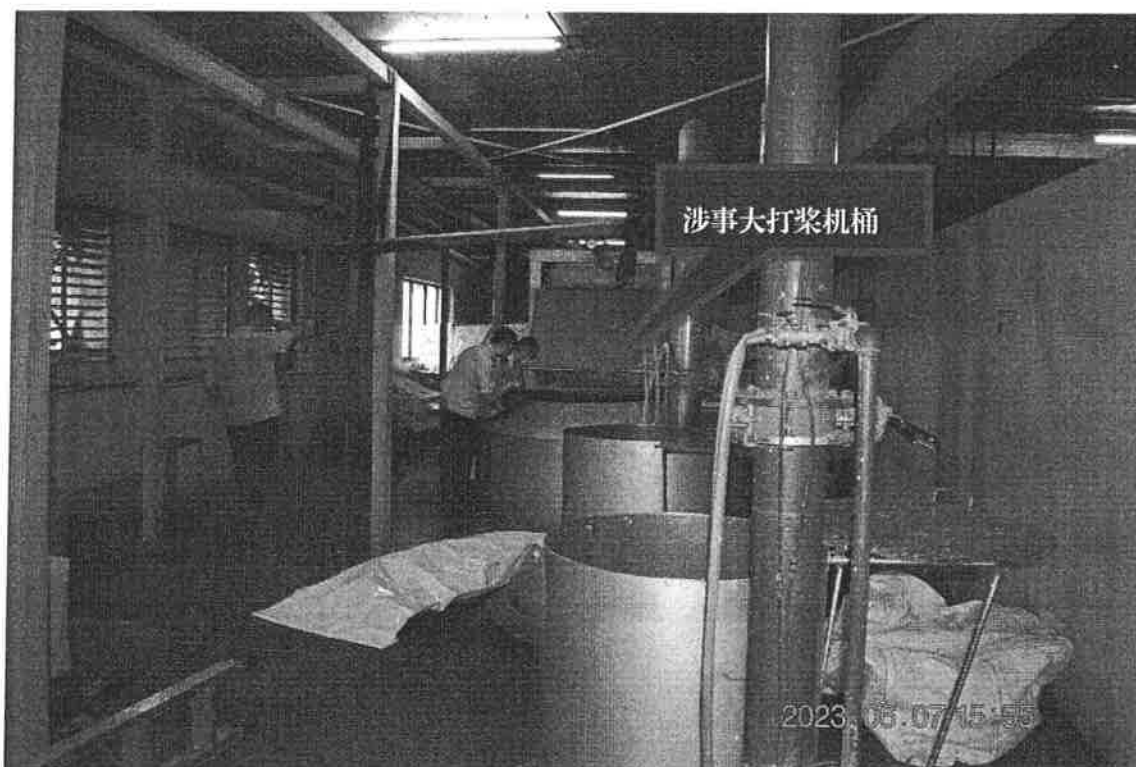
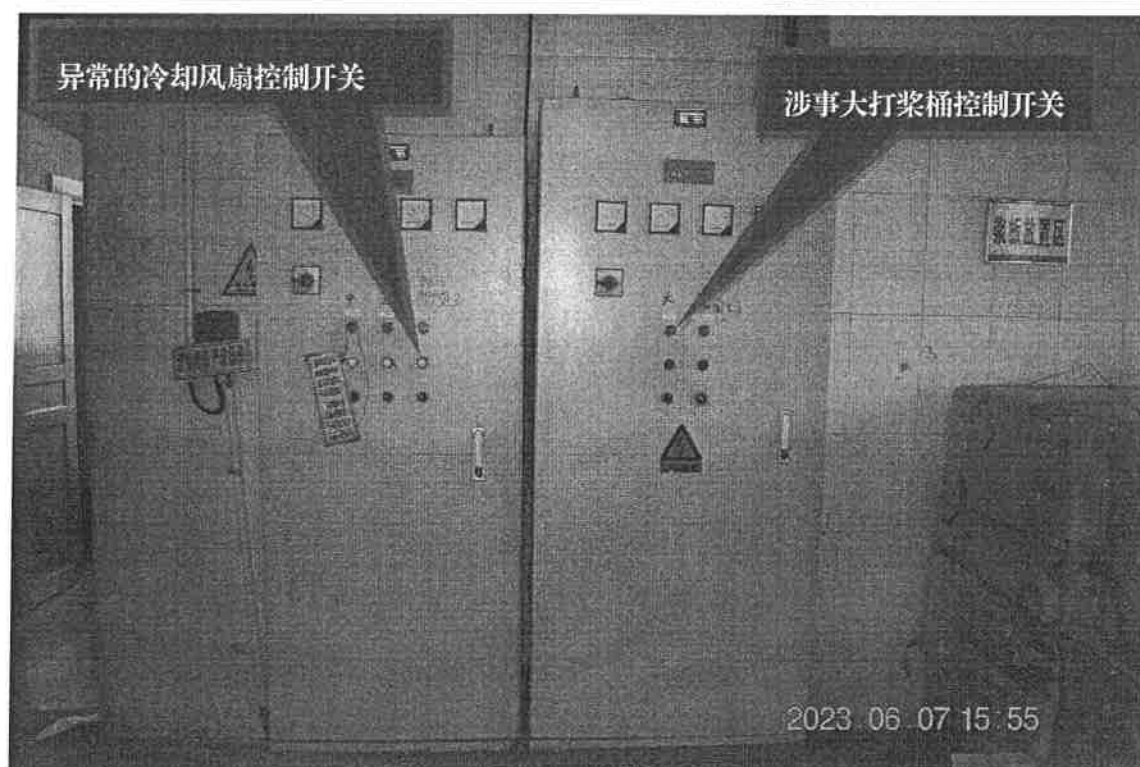
2023年6月7日14时27分20秒，在厦门市同安区同安工业集中区集安路527号远东中乾（厦门）科技集团股份有限公司三车间打浆机平台内，打浆组组长卢维华协助当事人杨涛下到打浆机内部清理杂物；卢维华在打浆机口观察37秒后，走到大打浆机控制箱前，准备关闭大打浆机旋扭开关，卢维华看到另一个电源控制箱冷却风扇电源开关有异常，卢维华眼睛一直盯着异常开关，右手操作打开大打浆机开关，大打浆机开始工作，14时28分10秒，卢维华听到声音回头观察，并立即关停打浆机，跑到大打浆机口查看情况，在现场进行电焊作业维修组员工林健打120急救电话，卢维华赶紧向公司领导报告，15时20分左右，消防救援人员将杨涛从打浆机内救出，120医护人员现场确认杨涛已无生命体征。

卢维华，在协助杨涛进入大打浆机桶内后，违章操作电源开关致大打浆机开机，是造成事故发生的直接原因。
