# 同安莲花厦门新之特合成纤维有限公司 “4·14”一般机械伤害事故调查报告

编制单位：厦门市同安区人民政府事故调查组

编制日期：2023 年 5 月 25 日

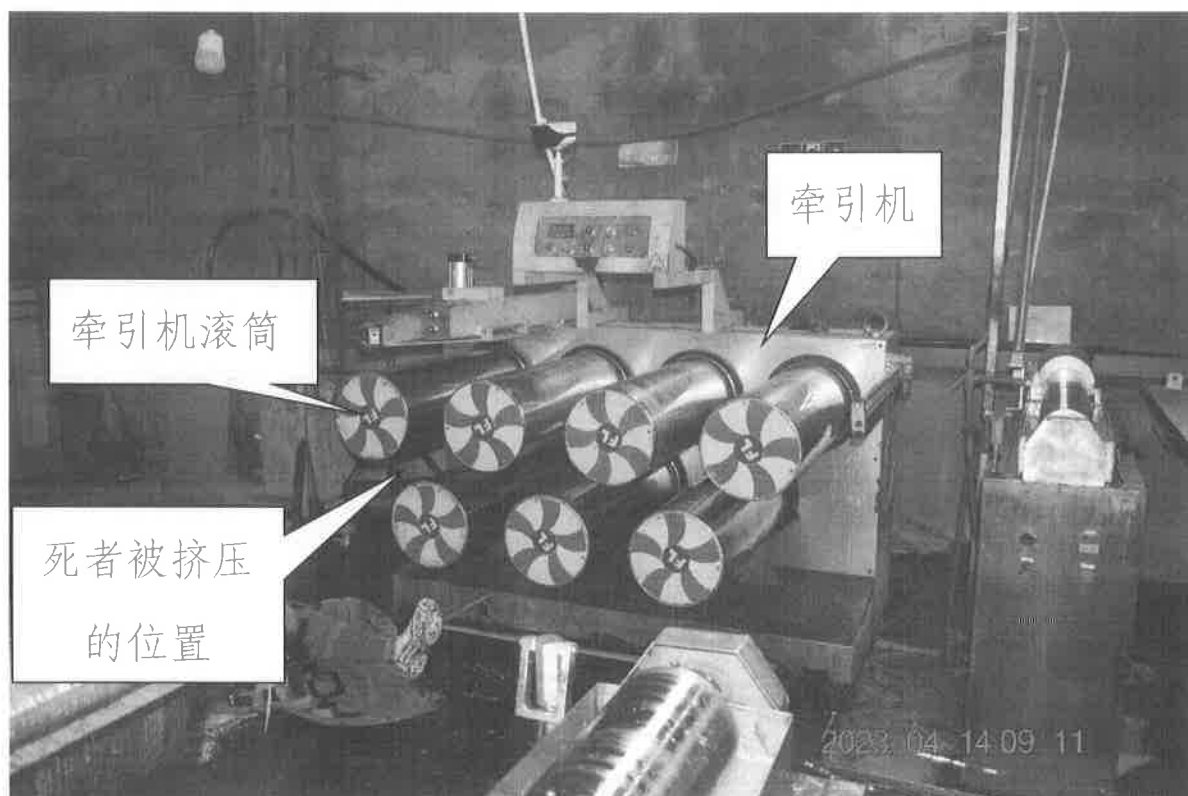
2023年4月14日7时40分许，在厦门新之特合成纤维有限公司拉丝生产车间，工人各自在整理车间卫生，准备换班。陈

甲戌在牵引机右前侧弯腰时不慎被牵引机滚筒卷入，上半身受到两个滚筒的挤压，工人叶少阳看到后立即按下急停按键，设备停止后陈甲戌自然滑落到地上，叶少阳用衣服盖在陈甲戌身上保温，并叫人拨打 120, 110 报警。120 急救医生到现场检查后确认陈甲戌已无生命迹象。

事故发生地点位于厦门新之特合成纤维有限公司拉丝生产车间牵引机区域，事故发生时的天气是多云，事故现场照明良好，可视条件良好，事故未造成建筑物破坏，相关设施设备未损坏，伤亡人员被牵引机卷入挤压在两个滚筒中间。

厦门新之特合成纤维有限公司员工陈甲戌安全意识淡薄，对牵引机危险区域安全风险辨识不足，是造成事故发生的直接原因。

厦门新之特合成纤维有限公司员工陈甲戌安全意识淡薄，对牵引机危险区域安全风险辨识不足，厦门新之特合成纤维有限公司落实企业安全生产主体责任不到位，未建立健全并落实生产安全事故隐患排查治理制度，未能及时发现并消除事故隐患，对牵引机危险区域无采取可靠的安全防护措施，从而造成本次事故的发生。事故的发生暴露厦门新之特合成纤维有限公司贯彻落实安全生产发展理念不牢，落实企业安全生产主体责任不到位，对从业人员安全教育培训不到位，对事故隐患排查不到位。

（一）厦门新之特纺织品制造有限公司（原厦门新之特合成纤维有限公司）要认真汲取事故教训，举一反三，切实落实企业安全生产主体责任，加强对员工安全教育培训，提高员工安全意识，进一步摸清员工安全底数；要建立健全并落实安全风险辨识

和事故隐患排查治理制度，对牵引机等设备危险区域有针对性强化安全防护措施，确保企业人员生命和财产安全。
