# 同安区大同街道"4·4" 一般事故调查报告

2020 年 4 月 4 日，厦门祿颺工业设备有限公司锅炉安装工程施工工地发生一起高处坠落事故，造成 1 人死亡。

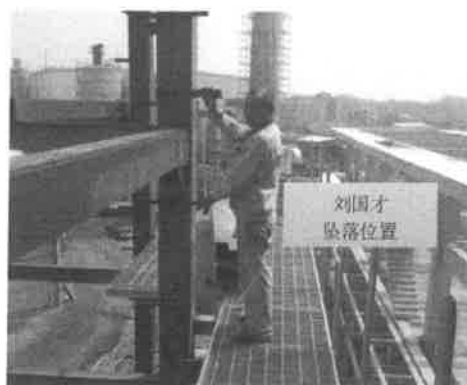
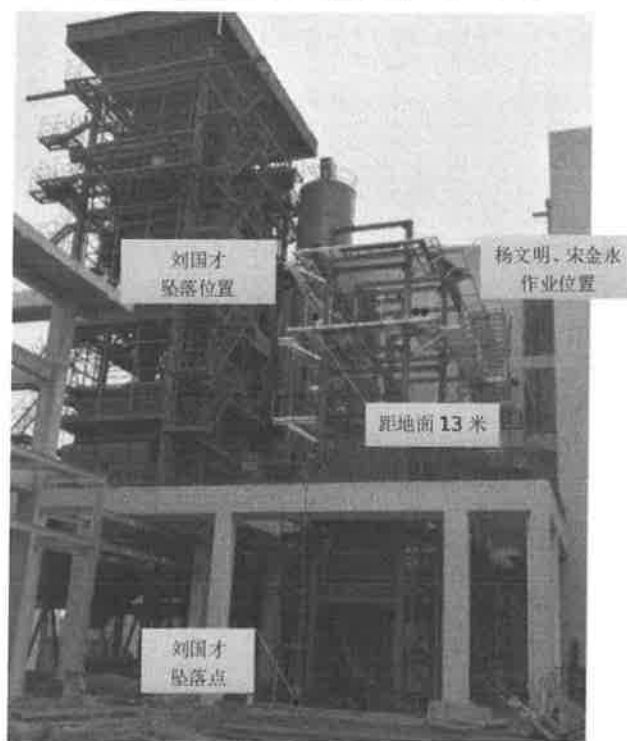
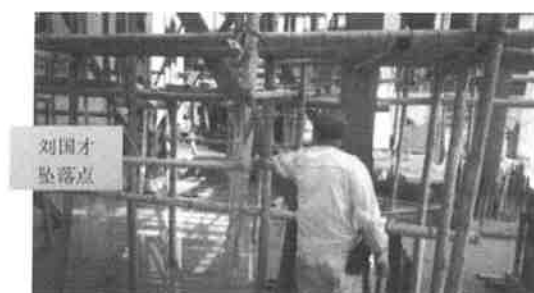
事故现场图

的位置量柱子间距,完成后顺平台往前挪了一根柱子准备和宋金永配合测量两立柱间距,此时,宋金永正在与班组长杨文明在讨论图纸尺寸,刘国才独自走到平台东面;10 时许,刘国才从东面二层平台跌落至地面(见图)。

1. 刘国才在二层作业(距地面约 13 米)过程中未将安全带系挂于安全柱上,是导致事故发生的直接原因之一。

2. 厦门伟颉公司在高空作业环境下未设置安全可靠的作业面或有效的安全防护网，是导致事故发生的直接原因之一。

1. 厦门伟颺公司要严格落实安全生产主体责任。完善各项安全管理规章制度、操作规程，加强安全管理，加强对危险源辨析，完善安全作业措施，督促从业人员严格遵循安全管理规章制度和操作规程。

2. 厦门伟颺公司要深化安全生产隐患排查治理。按照《安全生产法》有关规定，在单位内部全面开展安全隐患排查，对重点部位和危险点采取切实可行的安全防范措施，彻底消除不安全因素和隐患，杜绝类似事故的发生。
