# 长泰经济开发区山鹰华南纸业有限公司

## “9·3”一般灼烫事故调查报告

2024年9月3日17时37分许，长泰经济开发区山鹰华南纸业有限公司发生一起灼烫事故，造成3人重伤。

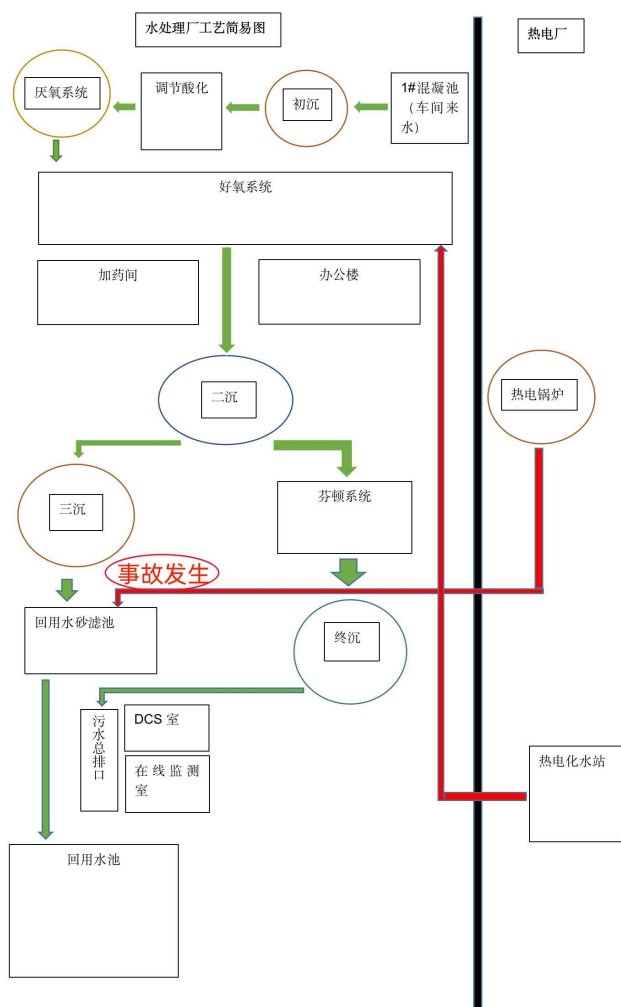
图 1 水处理厂工艺简图

事故发生现场为山鹰公司水处理系统砂滤池进水渠，其水处理工艺 2019 年进行了节能减排改造，主要分为三部分（详见图 1 水处理厂工艺简图），第一部分车间废水经过初沉、酸化、净化后，一部分经芬顿系统后达标外排，一部分经砂滤池后回用；第二部分电站锅炉排污水经砂滤池后回用，未进行外排；第三部分热电化水站综合水一部分经芬顿系统后达标外排，一部分经砂滤

事故发生地点为回用水砂滤池进水渠,事故发生时正在排放的是电站锅炉排污水,处于高温状态。依据企业提供的 2005 年 8 月的给水排水管道总平面布置图,原设计设计了扩容器和排污降温池,同时设计了排污降温池的冷却水,但事故现场未见设置排污降温池冷却水。企业 2019 年进行了节能减排改造,但节能减排改建项目的安全设施设计专篇等相关资料中未见锅炉排污

水去砂滤池管道及相关设施的设计资料。

（一）山鹰华南纸业有限公司要深刻吸取事故教训，落实企业安全生产主体责任，聘请有资质的第三方对水处理工艺进行设计诊断，存在的问题要及时整改落实。

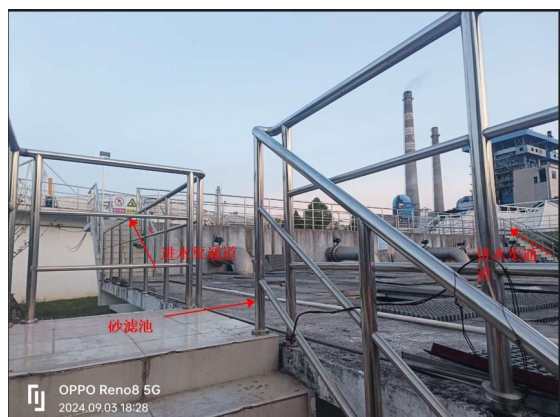
事故发生现场位于长泰经济开发区山鹰公司水处理部门砂滤池顶二层进水渠。砂滤池底部入口设置隔离门（事故发生当天隔离门未上锁），隔离门上贴有“非操作人员严禁入内”，墙上贴有《有限空间作业安全告知牌》；二层进水渠长度约 15.5 米，宽 1.3 米，中间铺有玻璃钢盖板（盖板长 1.3 米，宽 0.8 米），

贴有“禁止翻越”“当心落水”告知牌。

图 5 砂滤池顶现场

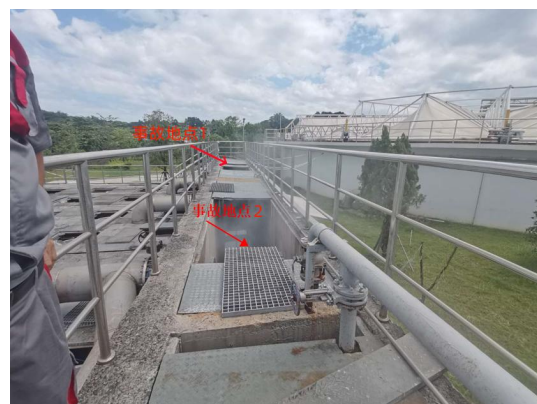
时,李泽军脚下玻璃钢盖板断裂,导致李泽军跌落至进水渠内(池深约 2 米,宽度约 1.3 米,事发时水位约 30 厘米,水温预估约 70-80 度,主要为锅炉冷凝水)。高珪见状立即赶往救援,途中高珪脚下玻璃钢盖板也发生断裂,落入进水渠。17 时 41 分,谢阿生在听到呼救声后发现有人掉入进水渠,立即打电话报告污水厂管理人员施福全,并赶往现场救援。到达现场后,谢阿生与吴国才企图徒手共同拉起高珪,在救援的过程中,谢阿生也不慎被高珪拉入进水渠内。

图 6 事故地点

1. 高珪、李泽军、吴国才在参观山鹰公司时安全意识淡薄，在无山鹰公司人员带领下，对山鹰公司危险区域认识不足，无视“非操作人员严禁入内”和“当心落水”等警示标志，擅自通过隔离门进入到砂滤池，李泽军因身体重量及玻璃钢盖板老化等综合因素造成玻璃钢盖板断裂，导致李泽军坠落至砂滤池进水渠内。

2. 山鹰公司隐患排查治理落实不到位，未发现砂滤池玻璃钢盖板存在老化情况。

（三）山鹰公司要进一步加大隐患排查治理力度，进一步摸排安全风险隐患，及时发现并消除事故隐患，杜绝事故的发生。

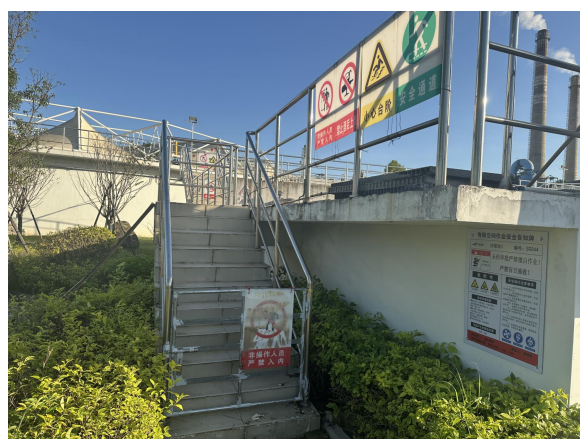
图 7 砂滤池底部入口处

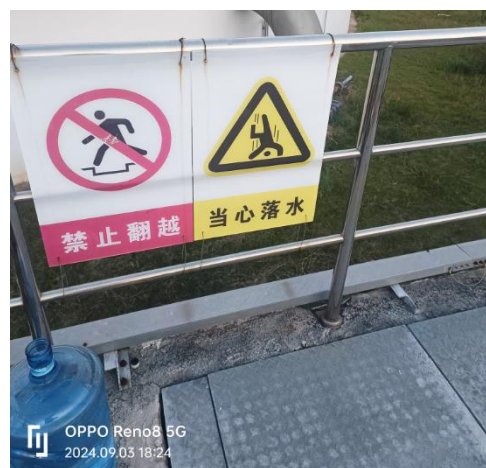
图 8 进水渠告知牌
