# 长泰马洋溪生态旅游区

## “2·8”一般道路交通事故调查报告

2026年2月8日12时38分许，在漳州市长泰马洋溪生态旅游区朝天岭路段发生一起1人死亡的一般道路交通事故。

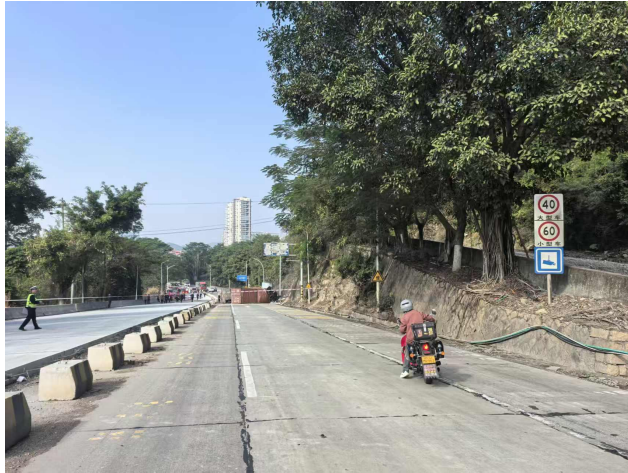
事故现场位于长泰区马洋溪生态旅游区兴泰东路朝天岭路段（属于长下坡路段），该路段双向四条机动车道，两条非机动车道，道路中央设置隔离墩隔离，施划有车道分界线、机动车道和非机动车道分界线。因道路施工，自角美往长泰方向右侧车道全封闭，左侧车道为双向通行，路面完好、平坦，无视线阻挡物和影响行车安全障碍物，设置大型车限速 40 千米每小时，小型车限速 60 千米每小时。

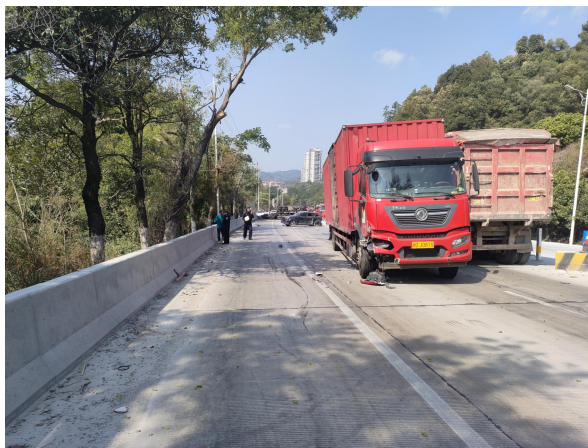
2026年2月8日12时37分许，吴某明驾驶闽DJ0815重型厢式货车沿兴泰东路自长泰兴泰开发区往角美方向行驶至长泰区马洋溪旅游区朝天岭路段时，与陈继贵驾驶的闽EK7793重型半挂牵引车（后牵引闽F9923重型平板自卸半挂车）发生碰撞，发生碰撞后两车停于道路上，行驶方向道路留有一车道通行。

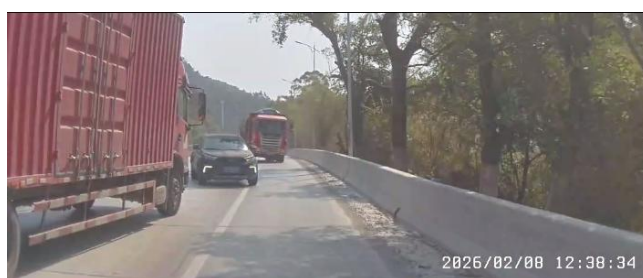
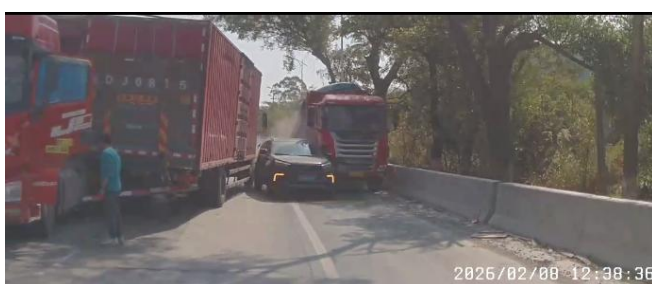
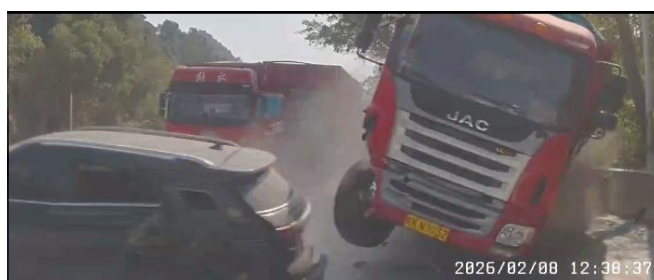
12时38分许，文某玉驾驶超过核定载质量的皖KN7032重型自卸货车自角美往长泰方向行驶至该路段，因超过限速标志标明的最高时速，在向左避让同向由何某旺驾驶的赣GNN681小型

普通客车（未开启转向灯向左变道驶离停车地点）过程中，皖 KN7032 车头与赣 GNN681 车后部发生碰撞，后赣 GNN681 号车刮碰到闽 DJ0815 重型厢式货车车头右侧，皖 KN7032 号车侧翻向前滑行碰撞到前方同向由庄某极驾驶的闽 DA61727 小型普通客车及道路中央隔离墩，造成文某玉死亡、庄某极受伤、道路中央隔离墩及四车不同程度损坏的交通事故。
