# 长泰区岩溪镇霞美村 “1·10”一般高处坠落事故调查报告

2024年1月10日16时许，在长泰区岩溪镇霞美村田中央道12-1号发生一起高处坠落事故，造成1人死亡，直接经济损失约125万元。

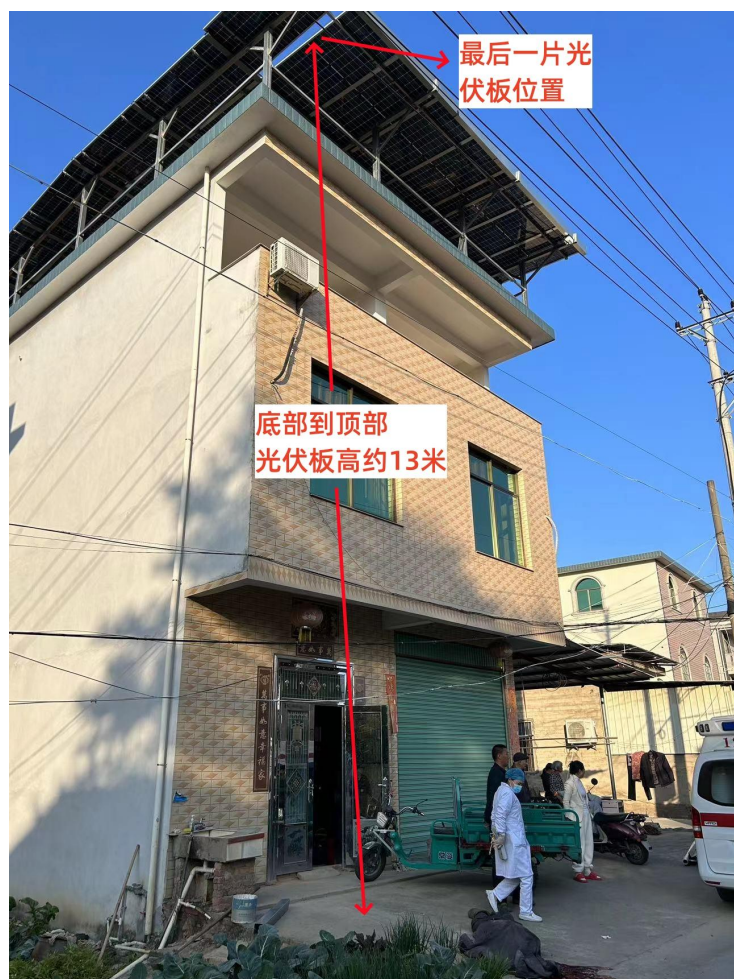
图 1

长泰区岩溪镇霞美村田中央道 12-1 号叶某方家共 3 层，天台顶部光伏板距离地面约 13 米、事故发生时该光伏项目剩最后一块光伏板未安装完成（图 1），现场未发现有遗留安全帽、安全带等防护用品，天台顶部四周装有护栏（图 2），光伏板距离天台地面约 2.1 米、光伏板边缘超出天台边缘约 1.5 米（图 3）。
