# 长泰古农农场漳州佳的工艺制品有限公司 “12·6”一般机械伤害事故调查报告

2023年12月6日7时许，在长泰区古农农场漳州佳的工艺制品有限公司发生一起机械伤害事故，造成1人死亡，直接经济损失约168万元。

经调查组认定，长泰古农农场漳州佳的工艺制品有限公司“12·6”一般机械伤害事故是一起因卧式搅拌器顶部平台铺板和支撑角铁锈蚀严重，操作人员在操作投料过程中，平台铺板断裂，操作人员跌入运行的卧式搅拌器内，引发的一般生产安全责任事故。

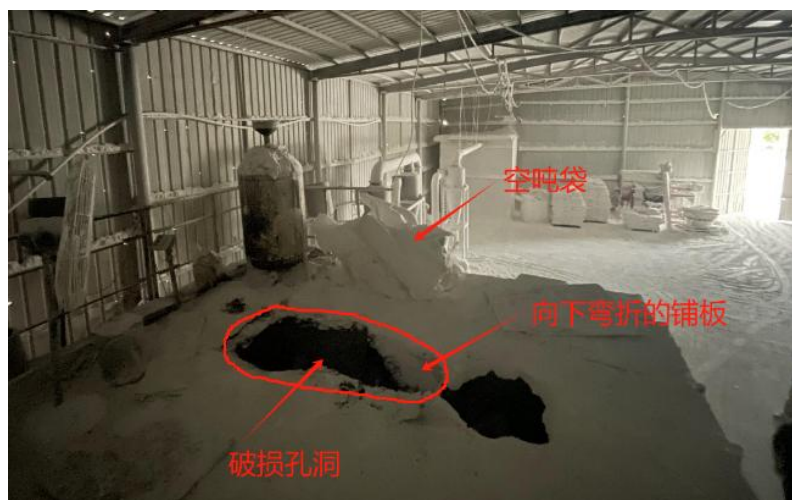
- 1、卧式搅拌器顶部平台下料口对角位置放置有空吨袋。
- 2、卧式搅拌器顶部平台下料口处铺板破损，破损铺板向下弯折，形成长行孔洞。

漳州佳的工艺制品有限公司淀粉搅拌车间卧式搅拌器顶部平台铺板和支撑角铁锈蚀严重，操作人员在操作投料过程中，平台铺板断裂，操作人员跌入运行的卧式搅拌器内，是事故发生的直接原因。

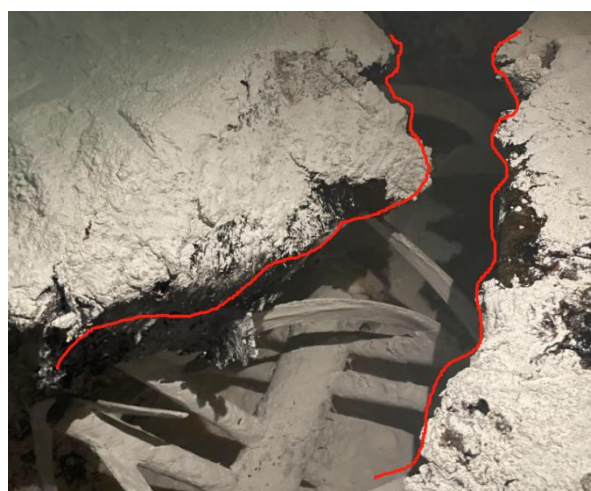
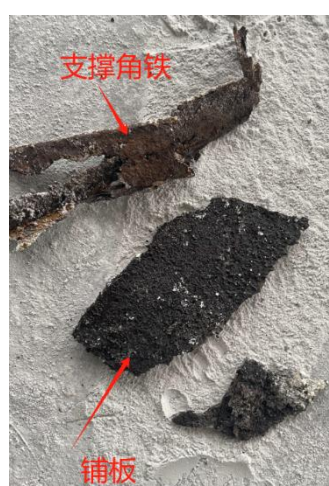
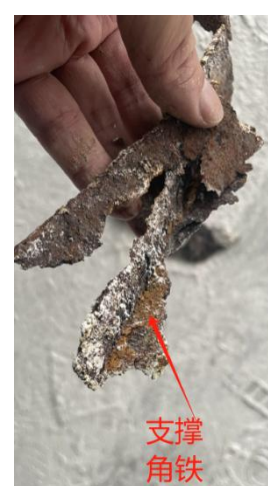
3、卧式搅拌器顶部平台铺板及铺板支撑角铁严重锈蚀。

1. 漳州佳的工艺制品有限公司隐患排查治理落实不到位，未定期对搅拌器顶部平台进行隐患排查，未及时发现铺板和支撑角铁锈蚀情况。

3. 漳州佳的工艺制品有限公司淀粉搅拌车间卧式搅拌器顶部平台防护措施不到位，设置简陋，四周无防护栏，下料口无防坠措施。

该项行为不符合《固定式钢梯及平台安全要求 第3部分：工业防护栏杆及钢平台》（GB 4053.3-2009）第4.1.1条“距下方相邻地板或地面1.2m及以上的平台、通道或工作面的所有敞开边缘应设置防护栏杆”。

（二）漳州佳的工艺制品有限公司要进一步加大隐患排查治理力度，加强风险管控，及时发现并消除生产安全事故隐患，杜绝事故发生。
