# 长泰枋洋“4·21” 一般道路交通事故调查报告

2023年4月21日8时55分许，在国道355线与省道507线交叉路口（长泰区枋洋镇溪口桥西侧）发生一起1人死亡1人受伤的一般道路交通事故，直接经济损失约69万元。

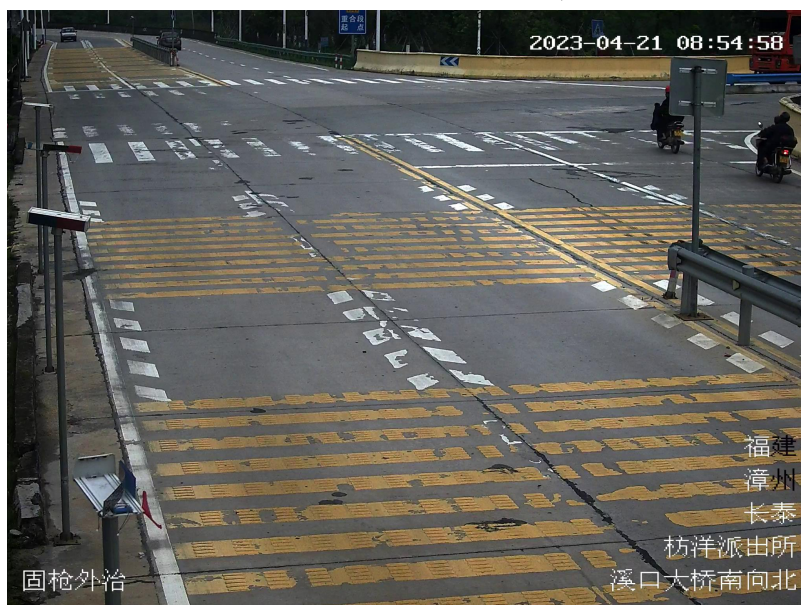
2023 年 4 月 21 日 8 时 50 分许，钟某山驾驶闽 DD6168 号重型半挂牵引车后牵引闽 E7102 挂重型栏板半挂车从安溪县湖头镇三安钢铁有限公司往漳州芄城区毅佳贸易有限公司行驶，在长泰区林墩下高速，8 时 54 分 58 秒，在长泰区枋洋镇溪口大桥路口左转往长泰方向行驶，左侧直行方向有两辆摩托车直行（图 1），未停车让行持续完成左转。8 时 55 分 02 秒其中一辆摩托车采取制动措施停下，郭某来驾驶闽 E07G46 号普通二轮摩托车（后载林某香）未采取有效避险措施，直行与挂车闽 E7102 尾轮位置发生碰撞（图 2），造成两车局部受损、郭某来和林某香 2 人倒地

(图 1) 事故发生前视频监控截图

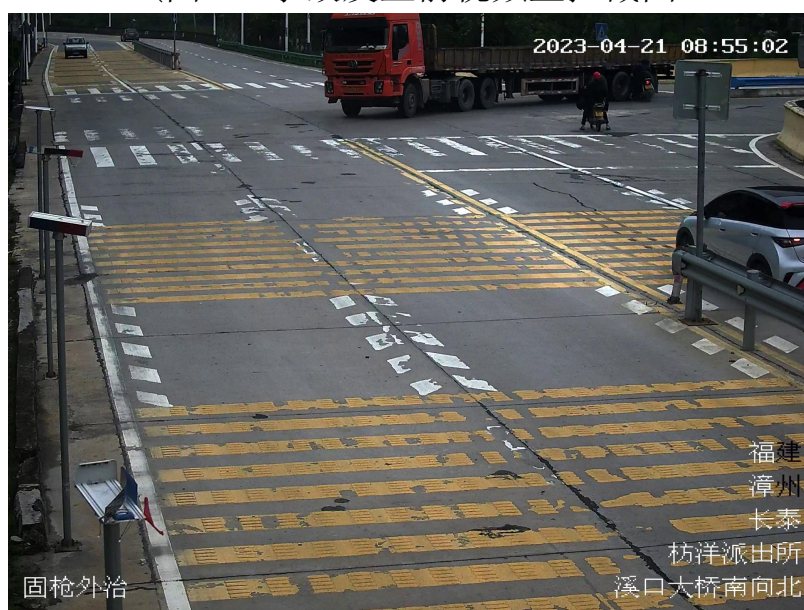
(图 2) 事故发生碰撞时监控视频截图

1. 钟某山驾驶机动车在通过没有交通信号灯控制也没有交通警察指挥的交叉路口，转弯的机动车未让直行车辆先行，是事故发生的直接原因。

2. 摩托车驾驶员郭某来未采取有效避险措施，是事故发生的直接原因。
