# 海沧东孚厦门戴尔乐科技股份有限公司

## “8·9”一般厂（场）内车辆致害事故调查报告

经调查认定：海沧东孚厦门戴尔乐科技股份有限公司“8·9”

一般厂（场）内车辆致害事故是一起新下线高尔夫球车在前往路试过程中，因路试员未确保安全驾驶追尾前车致人死亡的一般生产安全责任事故。

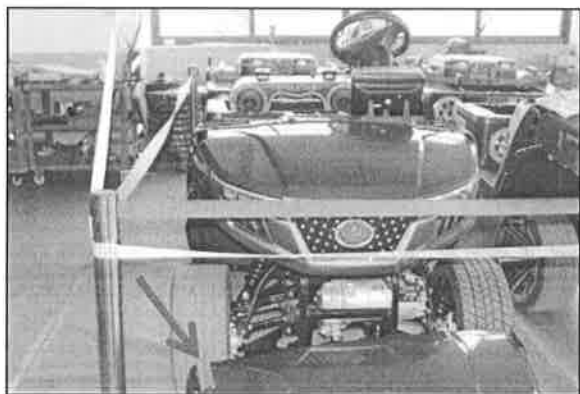
图1：D6系6座4驱越野车

肇事车辆为厦门戴尔乐公司生产的D6系6座4驱越野车，车身颜色：波尔蒂芒蓝，底盘上线和终检日期均为2026年8月8日，该车辆前装饰盖右前侧有撞击痕迹（见图1、图2）。根据《场（厂）内专用机动车辆安全技术规程》（TSG81-2022）等相关规定，该型车辆不用于营运载客，不纳入特种设备监管范畴。

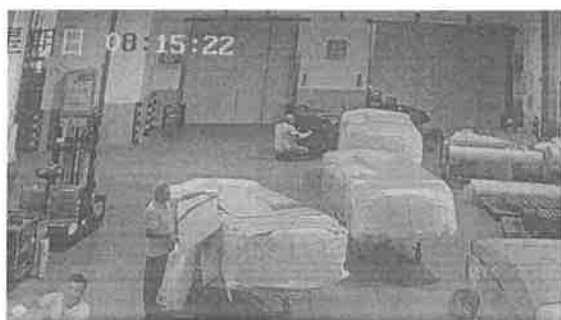
2026 年 8 月 9 日 8 时 15 分许，厦门戴尔乐公司路试员周某喜驾驶新组线下线的高尔夫球车，在公司 C 栋三楼组装车间 4<sup>#</sup> 电梯口等待电梯期间，走到车尾蹲下查看车况（见图 3）。大约 10 秒钟后，毛某中驾驶另一辆新组线下线的高尔夫球车行至附近时操作不当，误将电门当刹车踩撞到周某喜（见图 4），并将其继续向前推行约 3 米。毛某中倒车停稳后，立即下车查看周某喜受伤情况。

图 3：周某喜蹲在车尾

新入职路试员周某喜安全意识淡薄。周某喜驾驶电动四驱高尔夫球车，停在组装车间 4# 电梯口等电梯过程中，在非路试场地蹲在车尾查看车况，未预判后方有来车并提前做好规避。

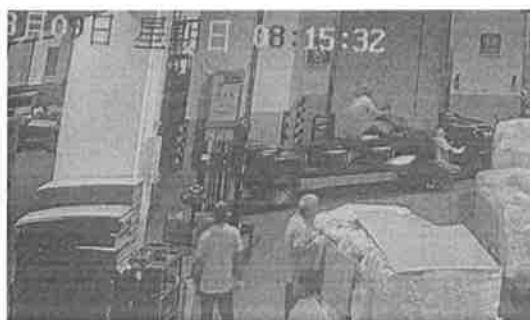
图 4：毛某中追尾前车

路试员毛某中操作不当。毛某中驾驶电动四驱高尔夫球车拐弯过程中操作不当未提前减速，行至周某喜所停车辆后方时未保持与前车安全距离，误将电门当刹车踩，追尾前车撞倒周某喜并将其继续推行约 3 米。

（1）D6 系 6 座 4 驱越野车事故时的行驶车速约为 7km/h；

（2）D6 系 6 座 4 驱越野车受检时车辆制动性能及制动距离符合车辆类型所对应的安全技术标准要求。

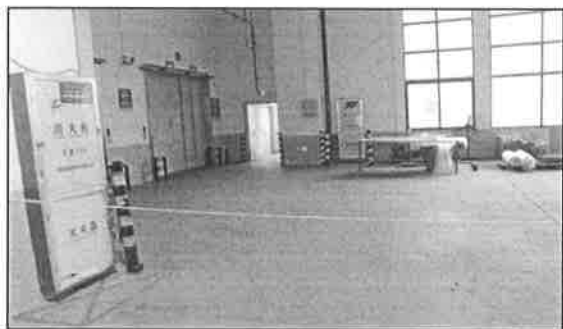
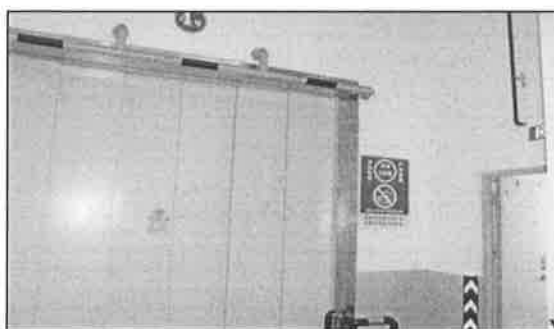
事发现场为厦门戴尔乐公司位于海沧区东孚街道汤岸北路36号D栋的C栋三楼组装车间4#电梯口前，现场可见防撞柱、“货运电梯、严禁超载”和“货梯严禁站人”等警示标志，未设置“当心车辆”、“当心行人”等警告标志和限速标志（见图5、图6）。

厦门戴尔乐公司要重新组织对高尔夫球车生产工艺、设备设施、物料存放、用电用气、组装作业及路试等环节的动态风险辨识评估，更新风险分级管控台账和四色分布图；完善隐患排查治理闭环流程，落实班组日查、车间周查、公司月查和专项季节检查；将安全操作规程纳入岗位作业指导书和上墙警示，围绕较大危险因素增设、补强醒目警示标志，常态化开展“反三违”。
