# 石狮蚶江豪采塑胶科技有限公司“2·7” 一般机械伤害事故调查报告

石狮市人民政府“2·7”一般机械伤害事故调查组

2026 年 6 月

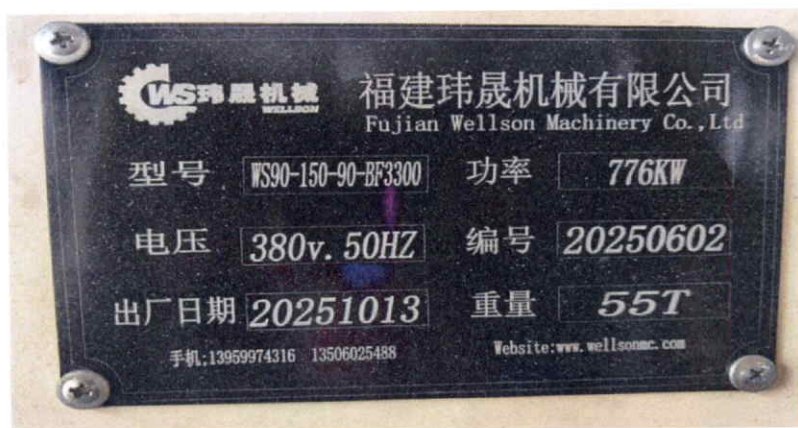
图2 涉事设备铭牌

涉事设备名为流延膜机，厂内内部编号6号，该设备的铭牌显示：“型号：WS90-150-90-BF3300，功率：776KW，电压：380v.50HZ，编号：20250602，出厂日期：20251013；重量55T；制造单位为福建玮晟机械有限公司”。（如图2所示）

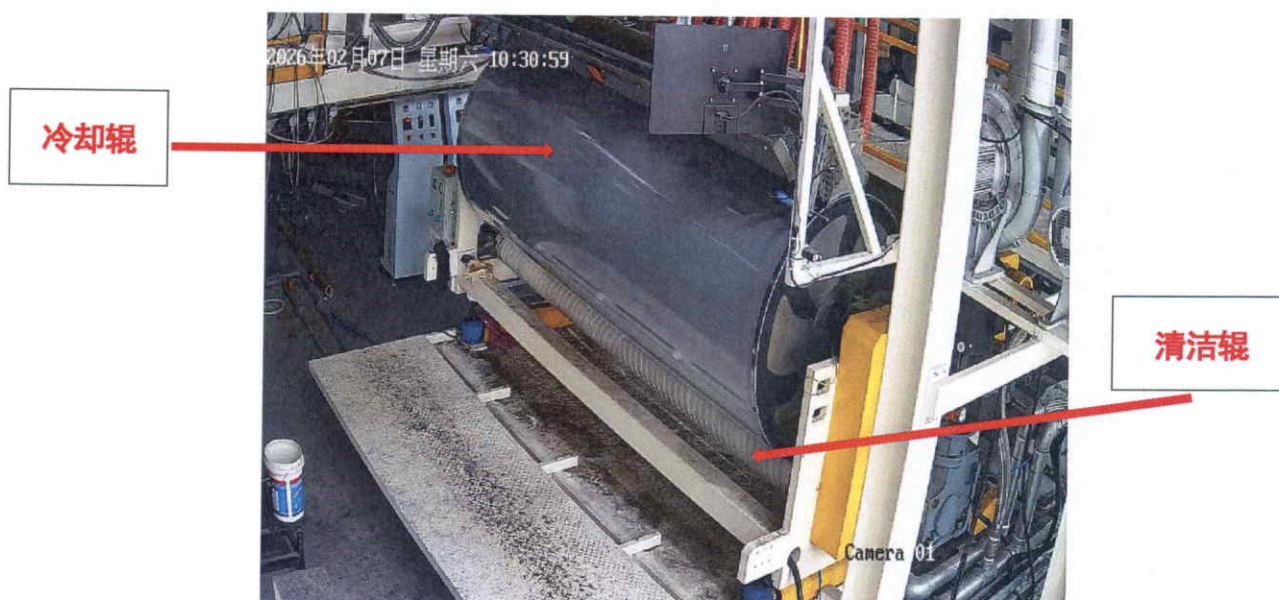
图3 事发时监控截图

公司提供的生产厂家出具的《综合风险评估报告》显示涉事6号流延膜机出厂自带防护架。根据事发现场监控，经与石狮某

薄膜科技有限公司同型号设备对比：涉事6号流延膜机的冷却辊前端防护架缺失（如图3、4所示）。有该公司员工声称该防护架系黄\*\*为图方便自行拆除<sup>1</sup>。

黄\*\*在机器设备正常运行的情况下违规触碰冷却辊和清洁辊的结合处，导致其被卷入。

控要求：旋转机构挤压/卷入机械伤害核心管控指令：固定防护网+安全连锁；执行上锁挂牌（LOTO）；严禁徒手接触辊面”，可见固定防护架是该设备的重要安全防护装置，但事故发生时6号流延膜机冷却辊前端防护架缺失。

**（一）落实企业安全生产主体责任。**福建省豪采塑胶科技有限公司要深刻吸取事故教训，严格落实企业安全生产主体责任。一要强化安全生产教育培训，使从业人员掌握流延机作业必要的安全知识及应急救援知识，增强事故防范能力；二要按照规定组织应急演练，设置明显的安全警示标志，配备符合国家标准或者行业标准的作业安全仪器、设备、装备和器材，确保从业人员能熟练掌握应急救援技能，提高自救互救能力；三要加强现场安全管理和建立健全事故隐患排查治理工作，开展安全生产大检查，及时排查并消除生产安全事故隐患；四要加强安全生产标准化提升建设，要以案为鉴，将事故教训转化为制度规范，补齐安全管理短板。

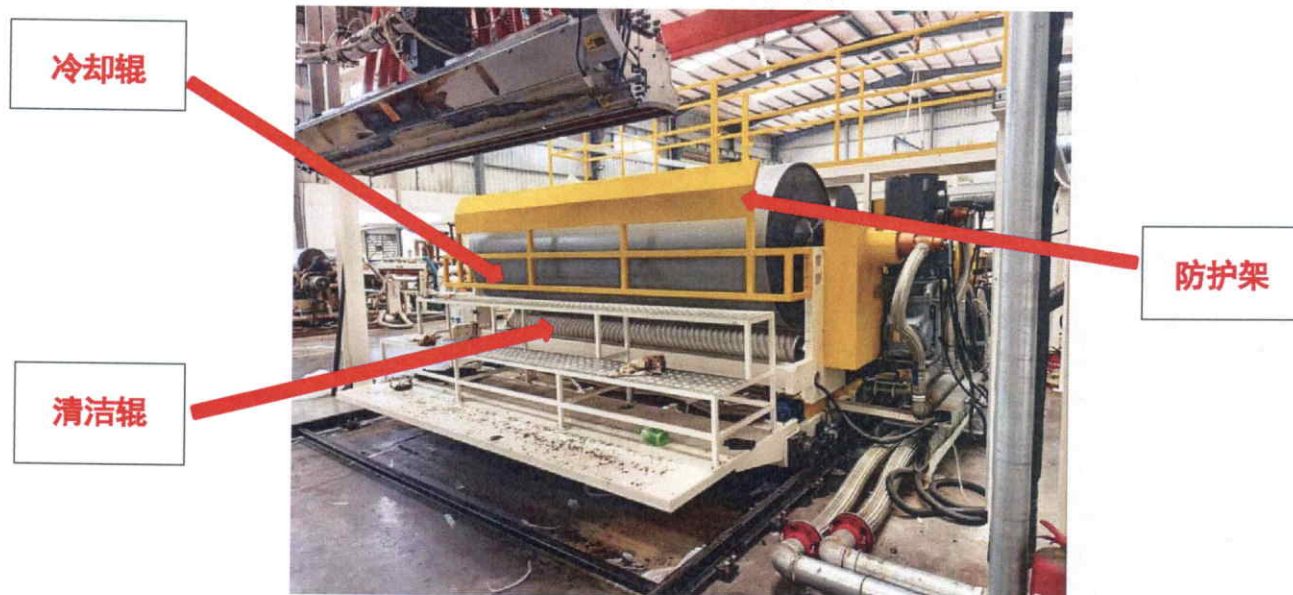
图4 石狮某薄膜科技有限公司同型号设备冷却辊前端装有防护架  
综上所述，可确认事发时涉事设备本应安装的防护架缺失，
