# 沙县凤岗“3•8”一般道路交通事故 调查报告

编制单位：沙县区人民政府事故调查组

编制日期：2024 年 6 月 25 日

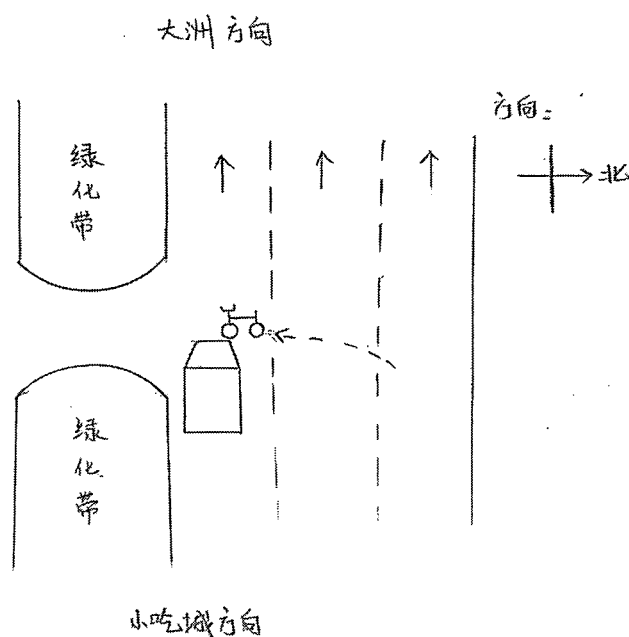
图1

2024年3月8日8时13分许，杨\*\*驾驶闽GGX021普通二轮摩托车后载官\*\*沿新城西路小吃城往大洲方向行驶。8时14分许，杨\*\*行驶至沙县区新城西路沙县区大洲加油站路段5米路段时，突然从最右侧慢车道向左横向转向，向左连续变更两条至同向最左侧快车道时，被正在该车道行驶的余\*\*驾驶的闽G61278号重型半挂牵引闽GF557号挂车碰撞，造成杨\*\*和官\*\*受伤。（见图1）
