# 沙县三明港沙县港区青州作业区项目 “1•14”一般淹溺事故调查报告

编制单位：沙县区人民政府事故调查组

编制日期：2024 年 4 月 30 日

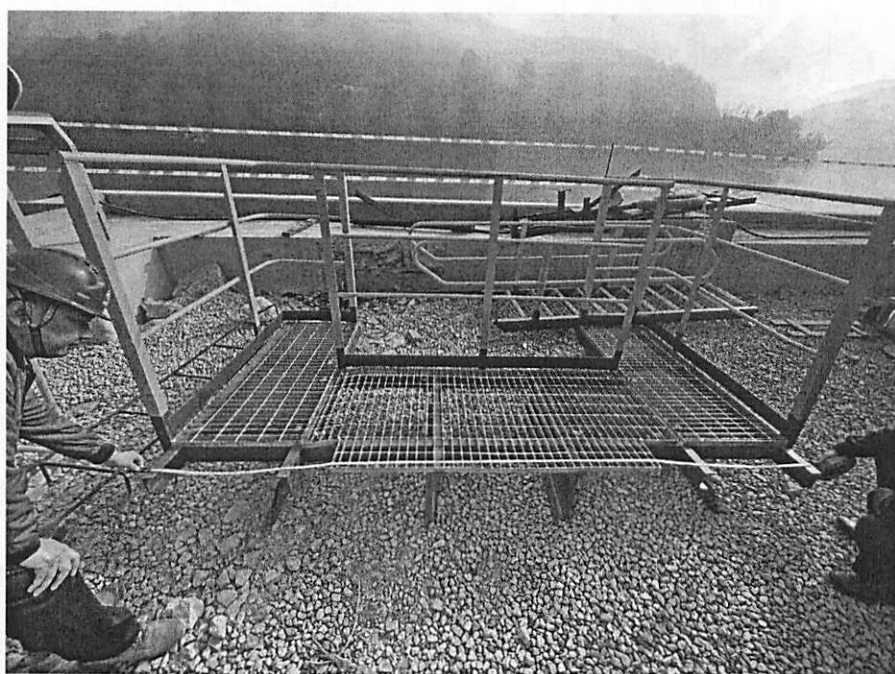
图 1

本起事故发生地点为三明港沙县港区青州作业区 1#泊位，现场有一高约 24 米的 GQ16t—30m 的固定式起重机，死者坠落地点位于该起重机靠沙溪河一侧距离地面高约 10 米处的立柱平台 2 上。该平台为一“凹”字型钢制平台，长约 3.2 米，宽约 1.68

米，重约 350KG（如图 1、图 2）。事故发生时，根据工艺要求，该平台与起重机主体通过三处段焊暂时焊接在一起作为定位使用，不具备人员进入作业的安全条件。经查，段焊为焊工米\*国所焊，米\*国取得有湖南省应急管理厅颁发的高处作业证和焊接与热切割作业证，两人特种作业证均在有效期内。

事故直接原因是：米\*德安全意识薄弱，在未确定平台安全的情况下，违反安全操作规程，未将安全绳固定在安全可靠的固定件上并擅自进入未完全焊接且不允许人员进入的平台作业，致使平台和自身一起坠落至沙溪河中，导致淹溺事故的发生。

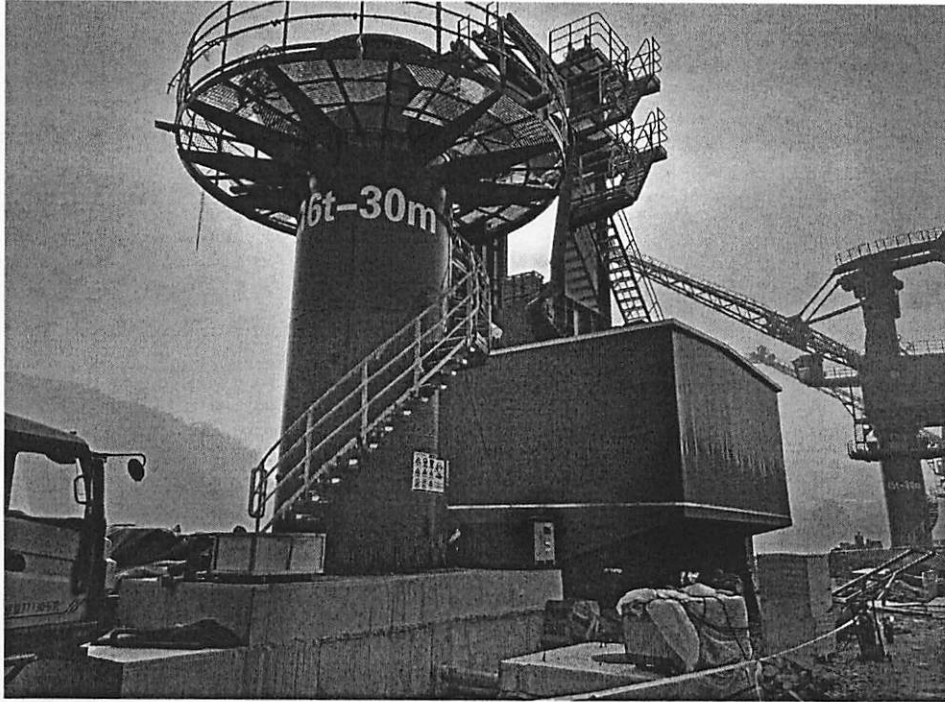
图 3

事故涉及设备的基本情况: GQ16t-30m 门座式起重机 (如图 3), 起重能力 16t, 工作幅度为 10m-30m, 最大尾部半径 7.5m, 整机最大高度 47.2m (最小幅度), 制造单位是湖南\*\*\*\*重工有限公司, 制造许可证编号是 TS24\*\*\*\*-2025, 产品编号 WXZG-2023-\*\*\*\*, 设备代码是 476010\*\*\*\*, 出厂日期 2023 年 9 月, 设计年限 30 年, 已在福建省特种设备检验研究院三明分院备案。
