## 泉州市泉港区人民政府关于同意泉港前黄 中储粮泉州库“8·15”一般窒息 事故调查报告的批复

## 泉港前黄中储粮泉州库“8·15” 一般窒息事故调查报告

泉港区政府事故调查组

2024 年 12 月 5 日

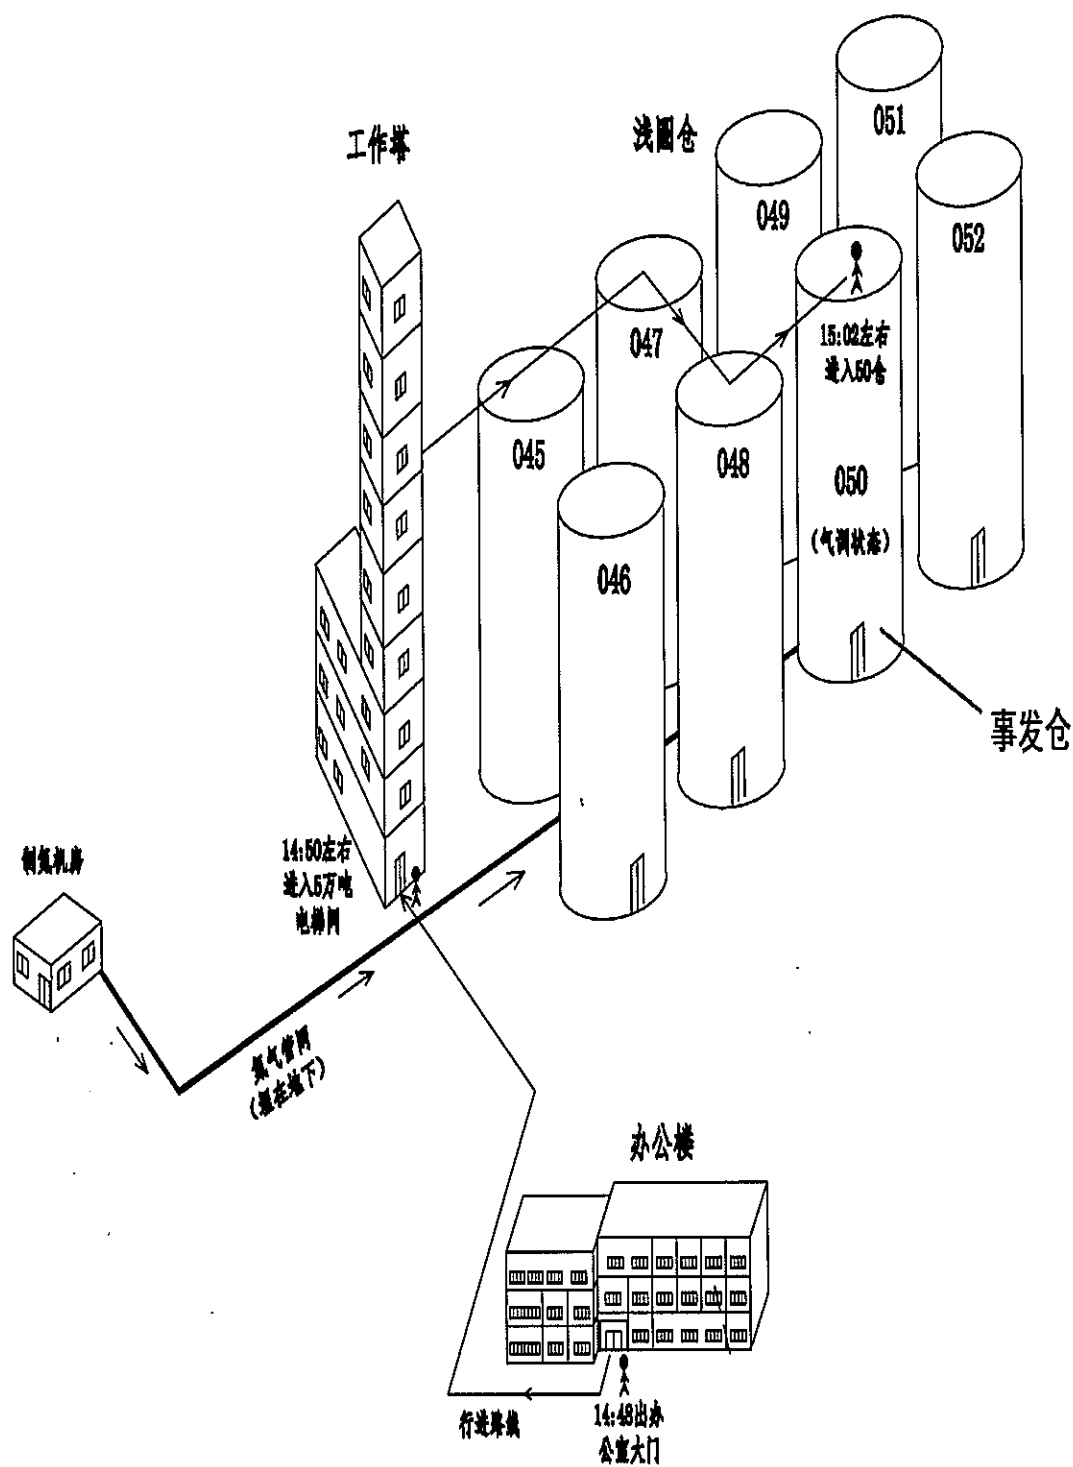
图1 陈云龙进入50号粮仓行动轨迹及氮气输送平面图

直梯)中间位置。50 粮仓为浅圆仓,采用钢筋砼结构,配备有机械通风系统、粮情测控系统、环流熏蒸系统、氮气气调储粮系统,粮仓分为两层,上层是粮仓检查间,下层是粮仓。检查间外墙贴有气调作业必须检测、必须戴呼吸器、有限空间作业安全风险告知卡、浅圆仓安全风险告知卡等各类风险警示标志标识,粮仓检查间设有内外 2 个出入库门,作为人员进出粮仓专用,外门是 75mm 厚保温密闭门,门宽 0.9 米,高 1.8 米,用于进出粮仓检查间,门上装有一个指纹锁;内门(检粮门)是 75mm 厚保温密闭门,洞口长 1 米,宽 1 米,用于人员进出下层粮仓,门上装有一个机械锁。该仓于 2021 年 11 月 22 日开工建设,2023 年 4 月 27 日完成土建项目验收,2024 年 4 月 11 日完成 MEC 验收,仓内直径 20 米,高 28.5 米,仓内设计储粮线 26.5 米,实际堆放玉米高 25 米,储存量为 6250 吨。2024 年 4 月 24 日该仓接收玉米入库,2024 年 6 月 16 日完成入仓工作。2024 年 6 月 17 日至 2024 年 8 月 1 日为常规保管阶段,2024 年 8 月 1 日完成仓房充氮气调审批、制定仓房充氮气调方案,并开展气密性检测及安装相关的警示标志,2024 年 8 月 11 日开始充氮气调作业,8 月 12 日充氮气调作业结束,事发时仓房处于氮气气调储粮保管状态。氮气由位于该公司 37 号粮仓西面的制氮机生成,生成的氮气经管道输送至 50 号粮仓,从粮仓顶部充入粮仓,氮气浓度不足时通过手动控制方式进行补氮,当需要散气时,通过机械通风和自然通风方式进行。

事故直接原因是陈云龙安全意识淡薄、个人自我防护低下，在中储粮泉州库多次安全生产教育培训情况下，仍未经审批、未佩戴呼吸器，违反安全管理制度拿走50号粮仓钥匙独自1人进入正在氮气气调的50号粮仓，导致缺氧窒息死亡。中储粮泉州库监控显示，2024年8月14日14时48分，陈云龙从中储粮泉州库办公楼大门出来，14时50分，进入工作塔电梯间，14时56分，经过48号粮仓往50号粮仓方向行走，15时2分，未经审批、未佩戴呼吸器、独自1人进入50号粮仓，8月15日上午发现时已死亡。

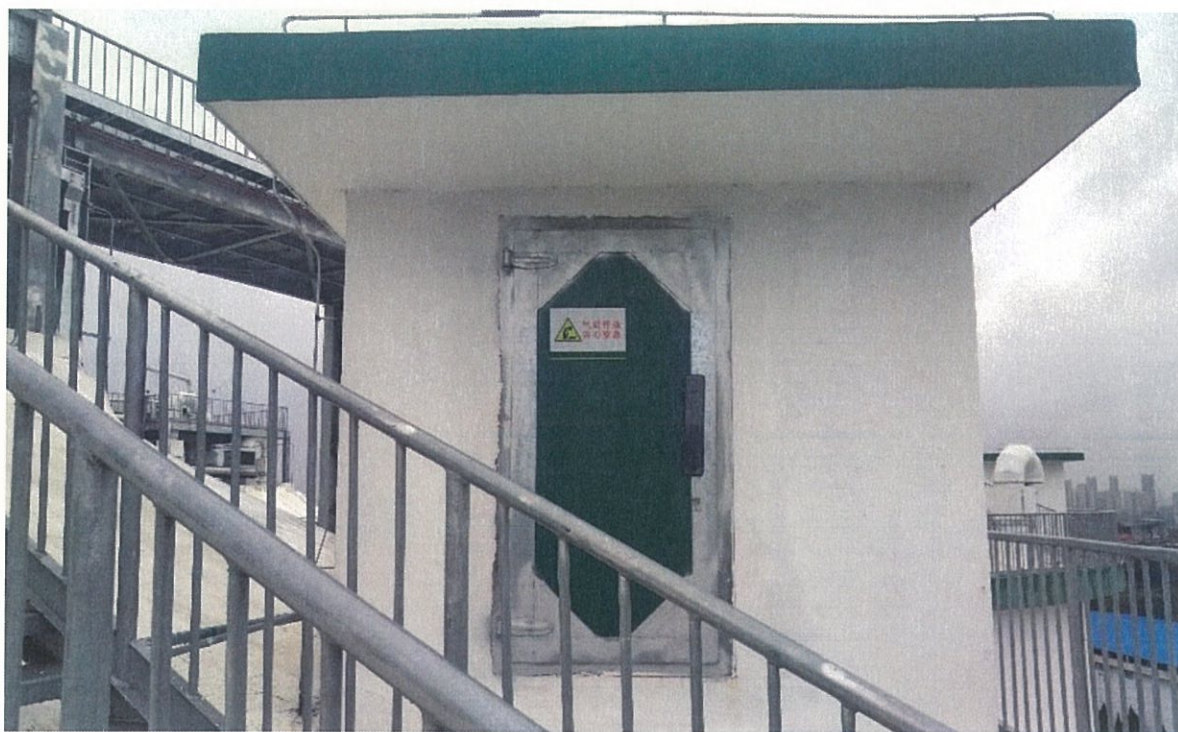
图2 50号粮仓外门图

事故调查发现中储粮泉州库粮仓钥匙管理不当。中储粮泉州库50号粮仓钥匙实行双人双锁管理，50号粮仓检查间外门钥匙由仓储管理科保管一组组长蒋志坚管理，内门（检粮门）钥匙由

仓储管理科保管二组组长蔺德江管理，蔺德江受中储粮泉州库指派去福州参加中储粮集团公司保管岗位技能竞赛培训（培训时间：2024年8月5日—9月14日），经中储粮泉州库仓储管理科同意，蔺德江将管理的粮仓钥匙暂时交由蒋志坚管理，事故发生前，蒋志坚把50号粮仓内外门钥匙放在中储粮泉州库办公楼二楼仓储管理科保管员办公室的办公桌抽屉里，办公桌抽屉没有锁好，后被死者陈云龙拿走。

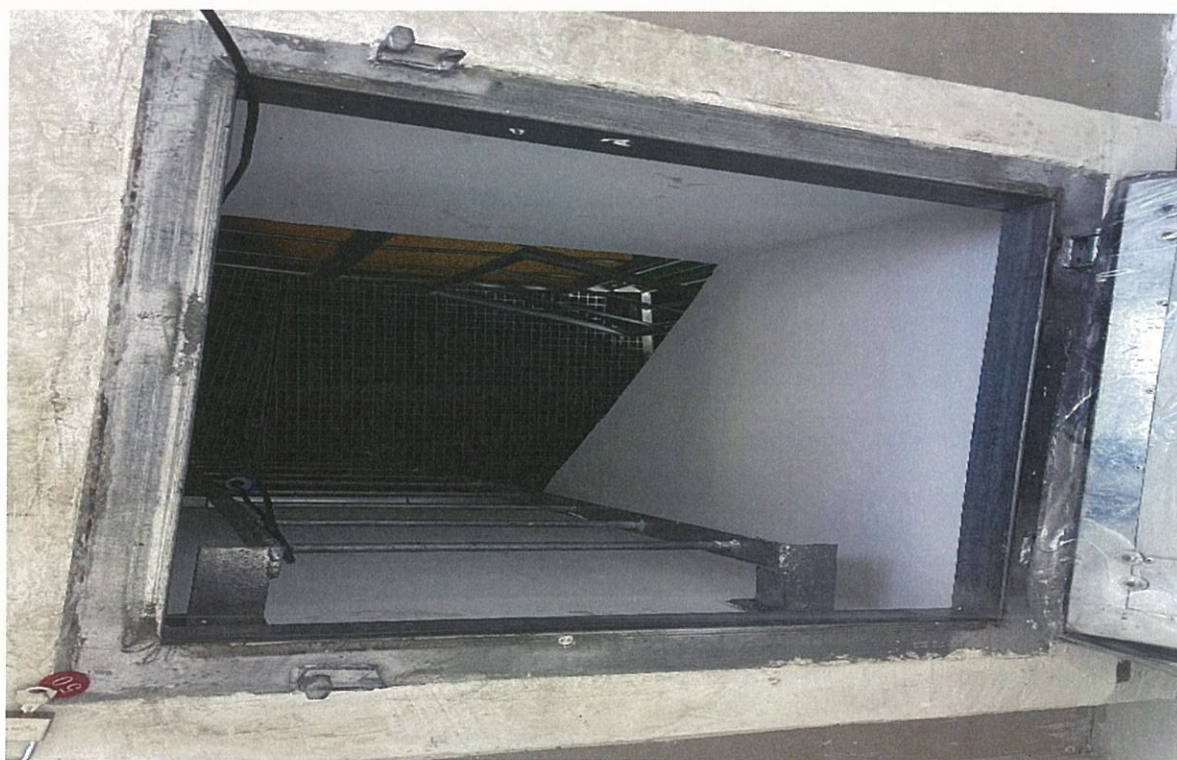
图9 50号粮仓检查间内门（检粮门）开启状态图

2024年8月15日8时30分，中储粮泉州库仓储管理科在安排工作过程中找不到陈云龙，9时，陈云龙亲属到中储粮泉州库找人，亲属称多次拨打陈云龙电话一直无人接听，中储粮泉州库立即组织人员查找，分别进入宿舍、仓房及库区等各个区域查找，10时48分，仓储管理科保管一组组长蒋志坚在找人时发现50号粮仓检查间外门处于开着的状态，进入检查间发现内门（检粮门）也开着，50号粮仓钥匙在内门（检粮门）旁边地上，透过内门（检粮门）发现有人倒挂在爬梯上，蒋志坚立即打电话向中储粮泉州库仓储科副科长许国川报告，许国川立即报告中储粮泉州库副总经理刘德权，随后中储粮泉州库立即启动应急预案展开救援，10时50分，救援人员开启50号粮仓仓顶电动阀门、风机等设备通风散气，10时53分，员工杨岷、廖国云、林青松等3人佩戴空气呼吸器相继进入粮仓内救援，发现陈云龙倒挂在

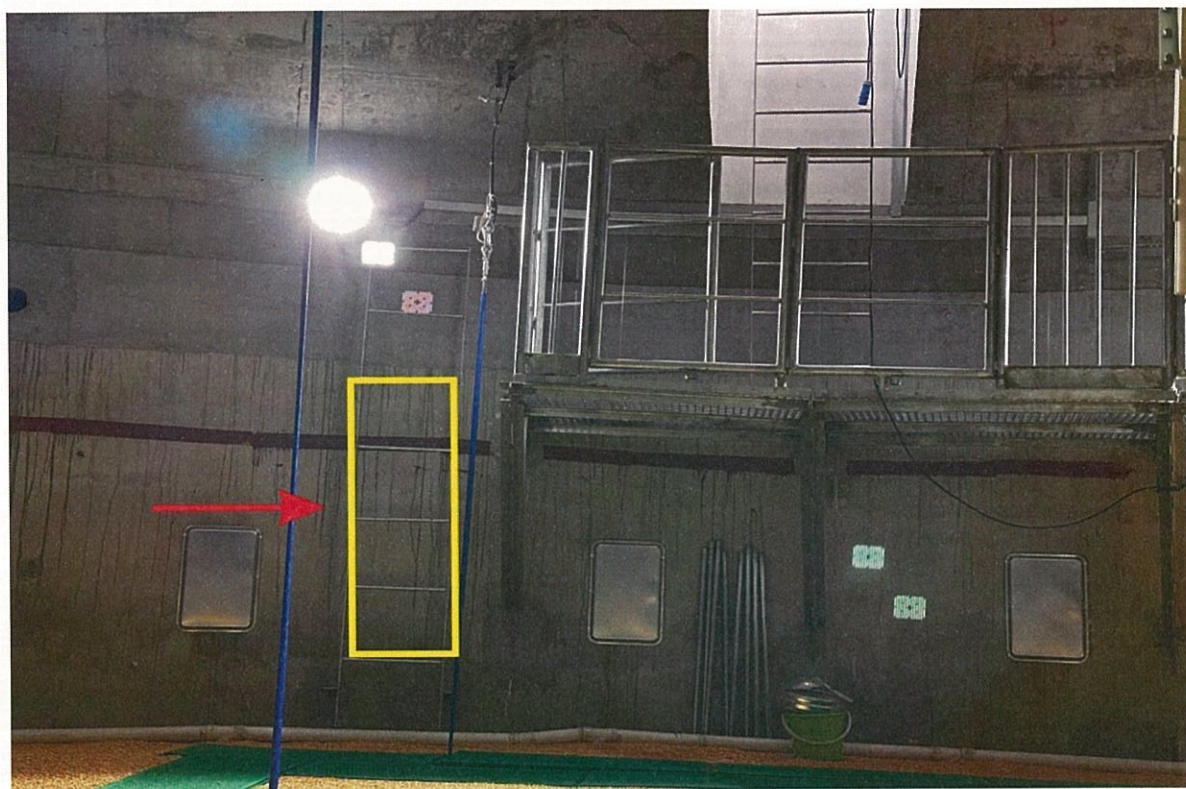
图11 陈云龙死亡位置图

粮仓下层平台的爬梯中间位置，身体后仰，脚朝上，脸朝下朝外，脑袋有戴安全帽，没有佩戴呼吸器，后脑接近梯子，与梯子未接触，脸呈暗紫色，救援人员将陈云龙从粮仓内抬出，放置在 50 号粮仓上层检查间，11 时，员工林庆森、傅雄分别拨打 110、120 等电话求援，11 时 10 分，120 急救中心到现场确认陈云龙已无生命体征。

事故发生于中储粮泉州库 50 号粮仓爬梯（仓内平台到粮面
