# 沙厦高速尤溪“4·10”一般道路运输事故 调查报告

尤溪县政府事故调查组

2026 年 8 月 4 日

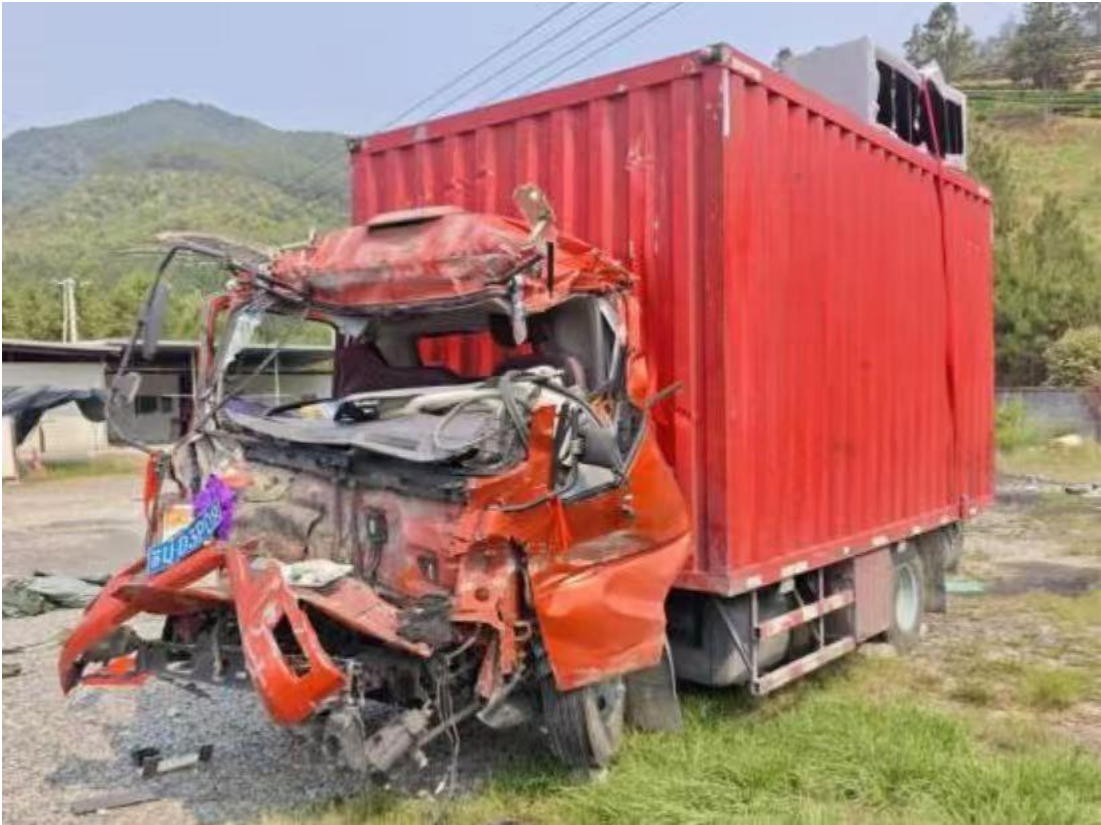
图 1 苏 UD3P08 号轻型厢式货车

品牌型号：豪沃牌 ZZ5047XXYG3215F144B，车辆识别代号：LZZ1BAFB1PE997844，发动机号码：BJ07256300，使用性质：货运，核载 3 人，事故发生时实载 1 人，总质量 4490kg，核载质量 1495kg，事故发生时车货总质量 14680kg（实载货物质量 11880kg），《道路交通事故认定书》载明超过最大允许总质量约 227%<sup>[4]</sup>，但未达到《超限运输车辆行驶公路管理规定》之“二轴货车车货总质量超过 18000kg”的规定<sup>[5]</sup>。未安装汽车行驶记录仪和行车视频记录仪。行驶证上载明的所有人：王\*，登记住所：江苏省苏州市，注册日期：2023 年 8 月 22 日，检验有效期至 2026 年 8 月 31 日。机动车交通事故责任强制保险投保于中国人民财产保险股份有限公司苏州市分公司，保险单号：PDZA202532050000953551，有效期为 2025 年 8 月 22 日 17 时 00 分起至 2026 年 8 月 22 日 17 时 00 分；机动车商业保险投保于中

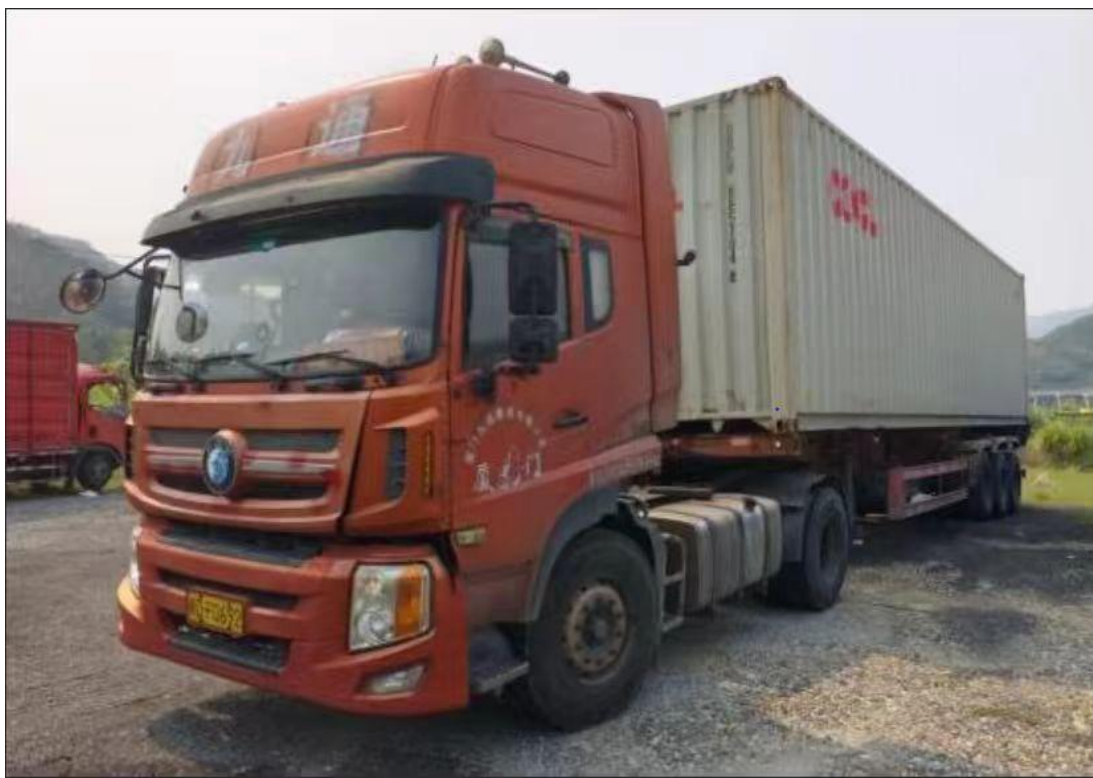
图 3 闽 DF0692 号重型半挂牵引车

(2) 排除本次事故造成的损坏因素，闽 DF0692 号重型半挂牵引车牵引闽 DW973 挂号重型集装箱半挂车尾部除左后危险警告信号灯不亮，不符合《机动车运行安全技术条件》(GB7258-2017)之相关规定要求外，其余照明及信号灯装置性能均正常。

(3) 闽 DF0692 号重型半挂牵引车牵引闽 DW973 挂号重型集装箱半挂车的尾部未设置车辆尾部标志板及粘贴车身反光标识，不符合《机动车运行安全技术条件》(GB7258-2017)之相关规定要求。

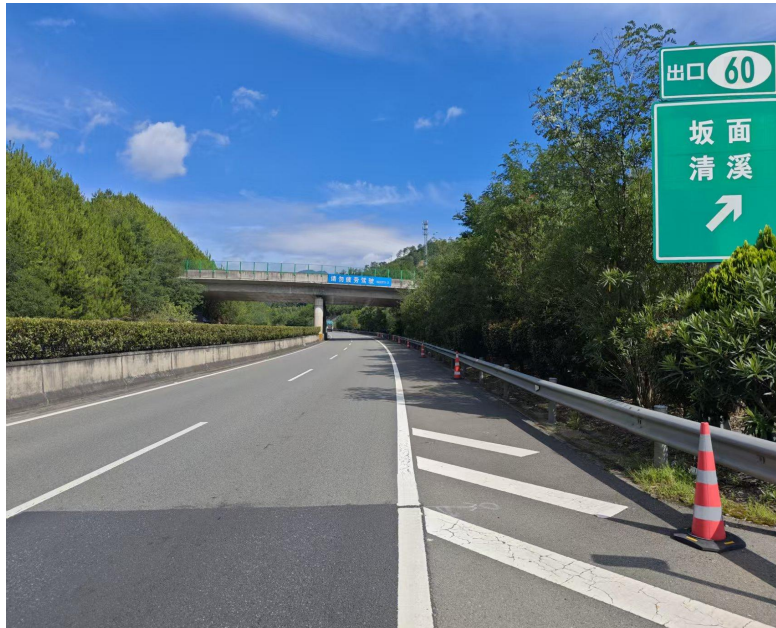
图 5 往三明方向事故现场

28km/h-31km/h 速度驾驶的闽 DF0692 号重型半挂牵引车牵引闽 DW973 挂号重型集装箱半挂车尾部。碰撞发生后，苏 UD3P08 号轻型厢式货车车头变形严重，车辆由于碰撞形变转向系统损坏及惯性作用，继续向左前方偏移行驶约 25M，车头左侧碰撞到道路左侧水泥防护墙（刮痕 1.9M）斜停于左侧车道内，碰撞过程及碰撞后未见有制动痕迹；闽 DF0692 号重型半挂牵引车牵引闽 DW973 挂号重型集装箱半挂车在碰撞后继续向前行驶了约 120M 后停于应急车道内并开启双闪信号灯。事故造成苏 UD3P08 号轻型厢式货车驾驶人陈\*明死亡、两车不同程度损坏、两车货物部分损毁。

事故发生于 2026 年 4 月 10 日 00 时 09 分凌晨，现场位于沙厦高速 B 道（泉州往三明方向）60KM+600M 路段（尤溪县境内），经度 118° 10′ 17″，纬度 26° 2′ 44″，为全封闭高速公路，路型一般左弯上坡（坡度约为 0.5°），沥青路面，路面干燥，能见度良好，同方向设有两条行车道和一条应急车道，两条行车道分别为左侧车道与右侧车道，行车车道宽度均为 3.75 米，应急车道宽度为 2.4 米，路面划有车道分界线、车道边缘线，道路左侧设有水泥防护墙，右侧设有波形防护栏。沙厦高速 B 道 65KM+200M 处设有限速标志牌，事故路段七座以下小型客车最高限速 100km/h，最低限速 60km/h，其他车辆最高限速 80km/h，最低限速 60km/h；61KM+900M 处设有“急弯下坡减速”“谨慎驾
