# 金山漕泾大树包装容器有限公司“6·30”一般 起重伤害事故调查报告

金山区人民政府事故调查组

2026 年 9 月

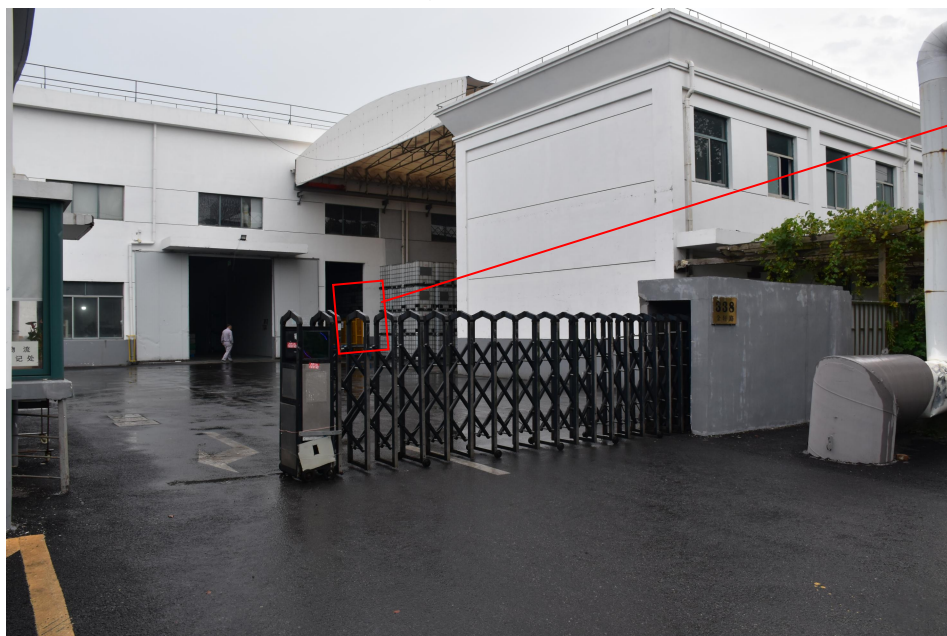
图2 事故发生位置

1. 事发地址位于金山区漕泾镇金轩路 338 号上海大树包装容器有限公司清洗车间西侧往复式升降机处，升降机连接一楼清洗车间与二楼仓库。

事故发  
生点

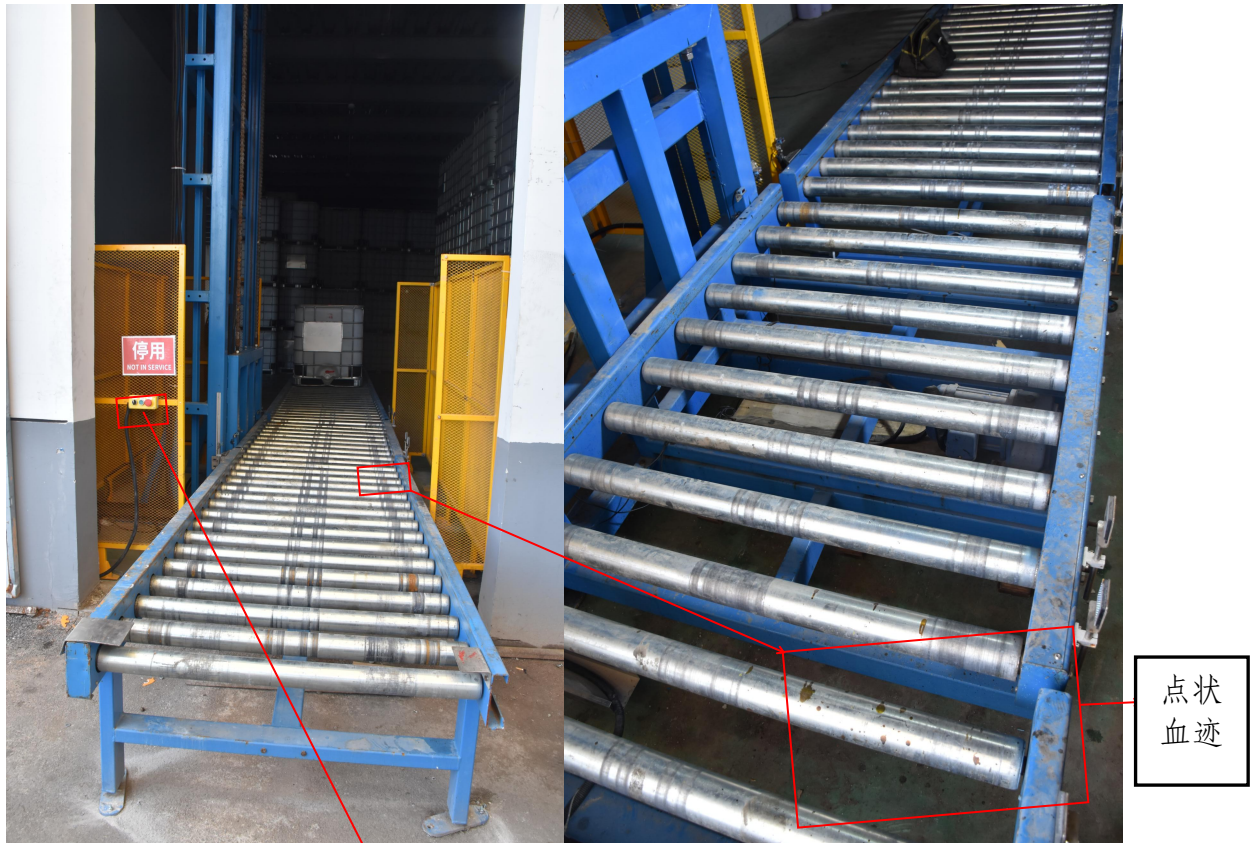
图3-4 西侧传送带与升降台连接处

2. 涉事往复式升降机分为两层操作平台，机身上未见铭牌。一层由东至西依次摆放传送带、升降平台、传送带；二层东西向传送带连接至西侧电梯井处。每个传送带上各配有一套红外感应装置，西侧输送带与升降平台连接处辊轴见点状血迹。

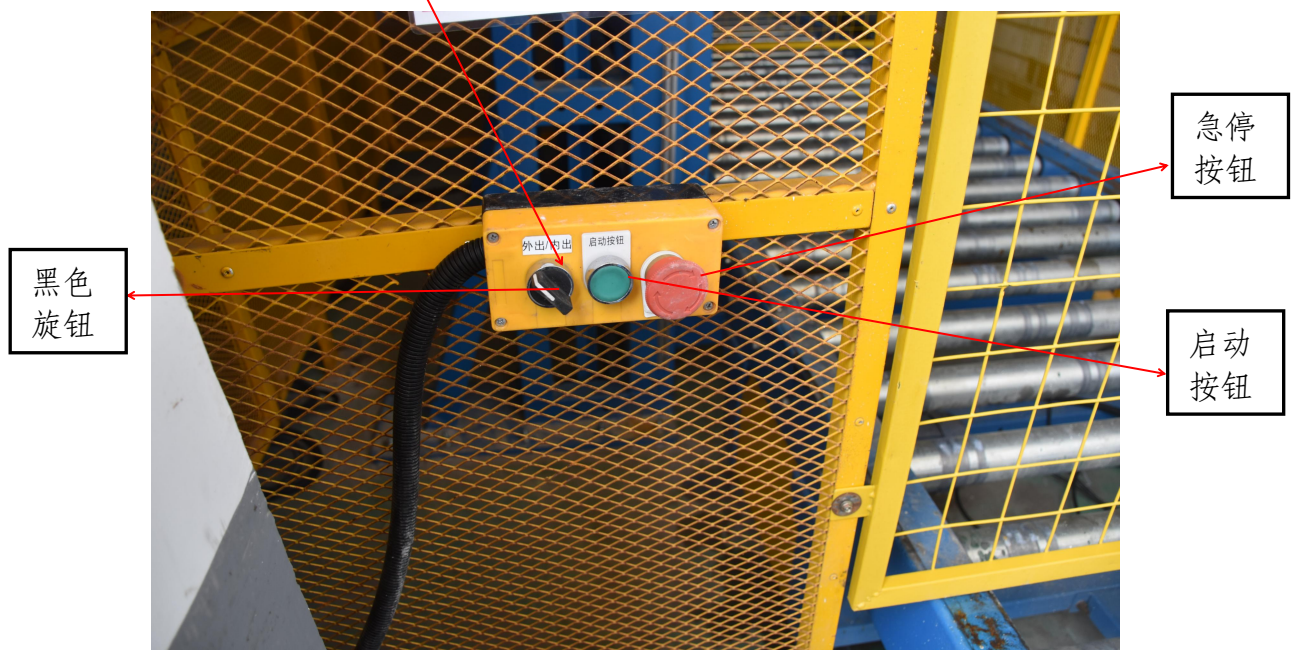
图5 一层控制开关

4. 涉事升降机一层与二层设有黄色围栏，一层黄色围栏北侧见一往复式升降机控制柜，柜体外设控制面板，内设电源总闸。一层与二层围栏上有相同控制开关，控制开关上见黑色旋钮、启

动按钮和急停按钮。黑色旋钮上标有“外出、内出”。

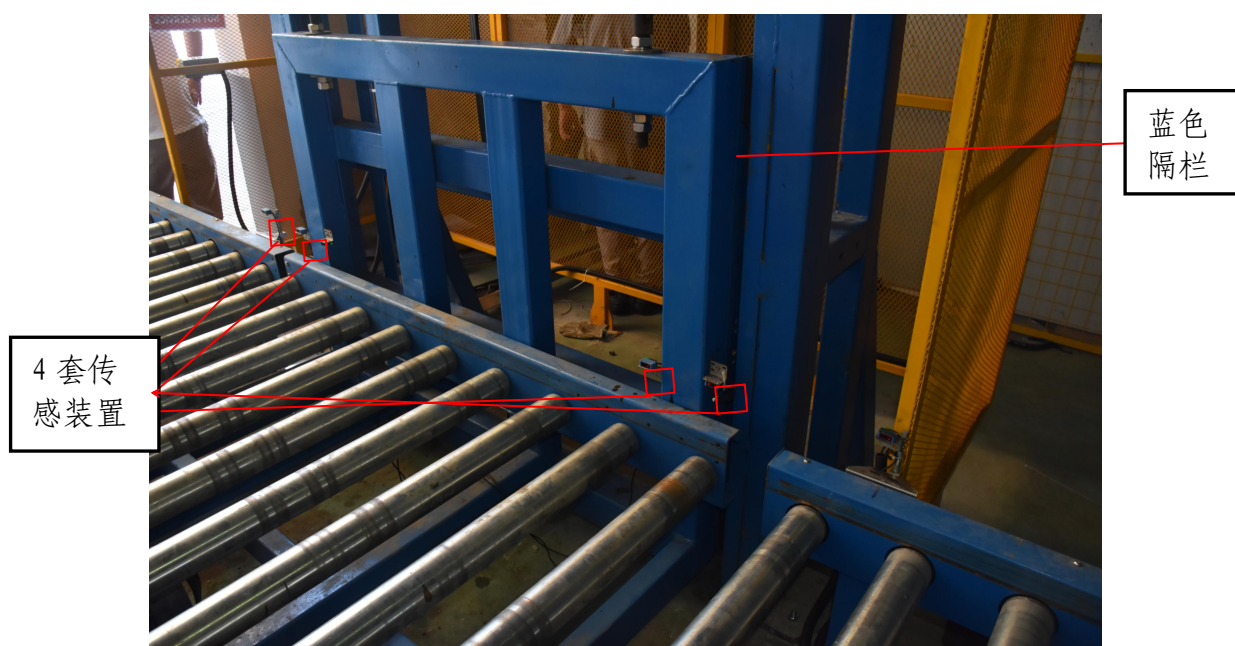
图7 传感装置位置

3. 涉事点位于升降机升降平台处，升降平台长×宽为 1.6 米×1.1 米，升降平台上设有 4 套传感装置。升降平台北侧见蓝色隔栏，隔栏长×宽为 1.42 米×0.65 米。

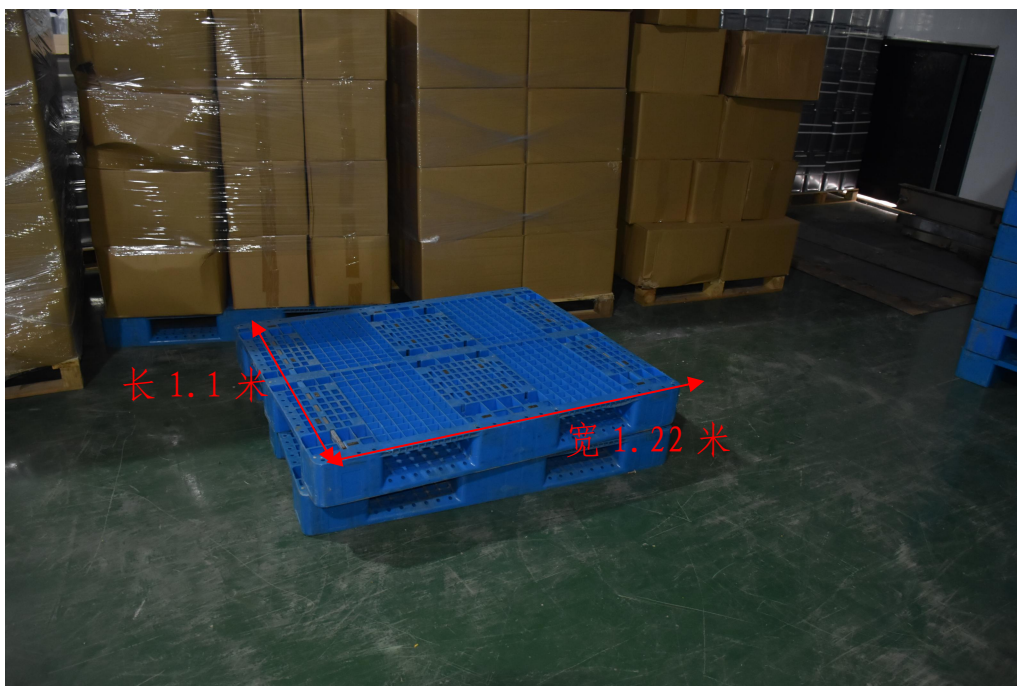
图13 蓝色垫板

5. 涉事升降机二层传送带南侧见一蓝色垫板，垫板长×宽为1.3米×1.1米。

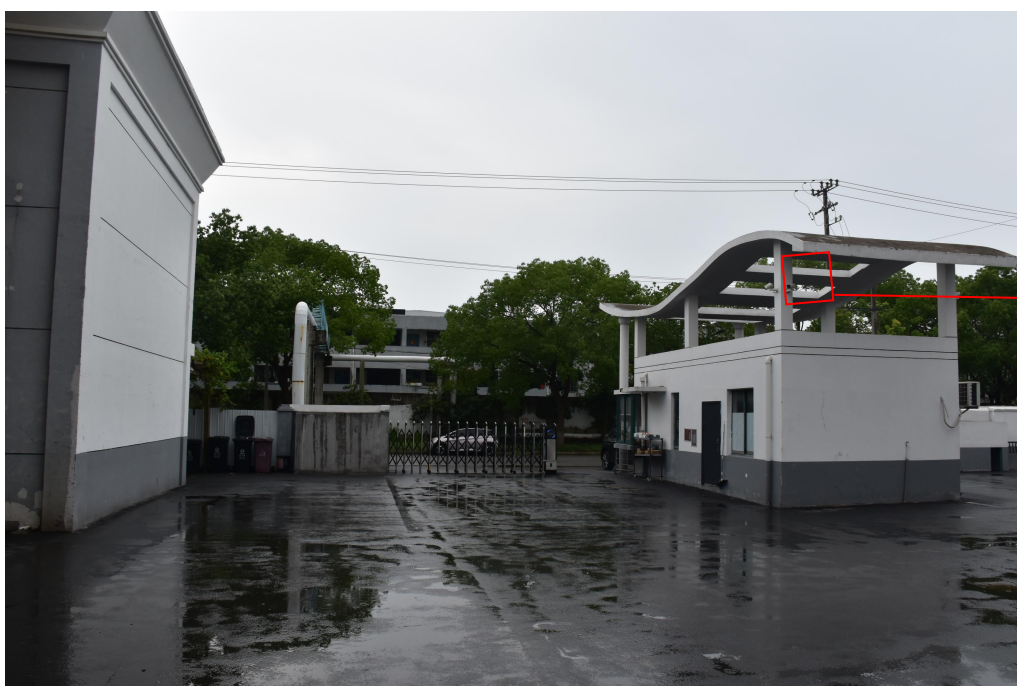
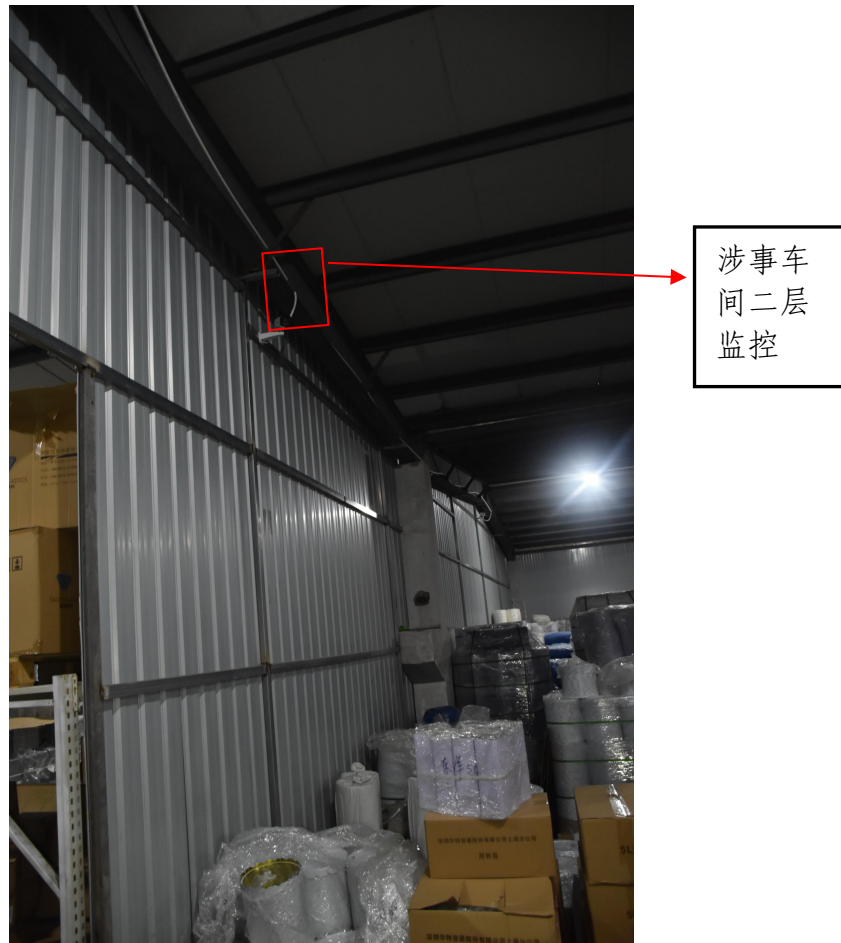
图 14-15 事故现场监控

6. 事故现场一层操作平台处未装有监控探头，执法人员已调取二楼仓库及厂区大门事发时监控视频。

涉事车  
间西北  
侧监控
