# 金山高新区九工路 1568 号“2023·8·24” 一般高处坠落事故调查报告

金山区人民政府事故调查组

2026年9月

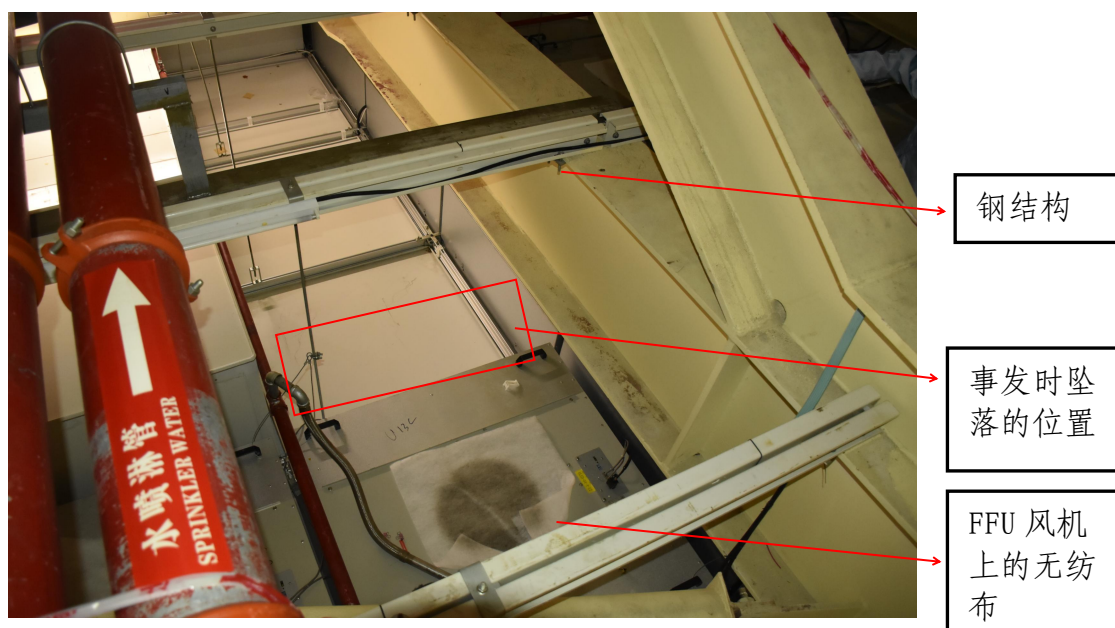
图1 涉事2F猫道区域

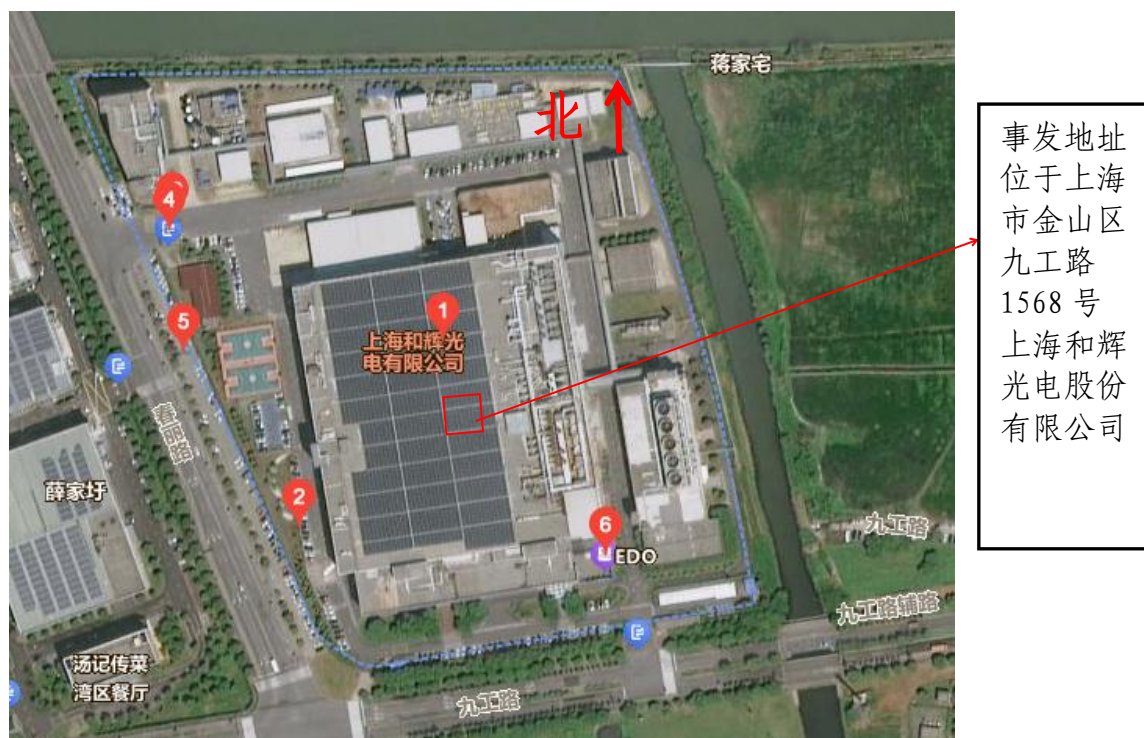
图2 事发地俯瞰图

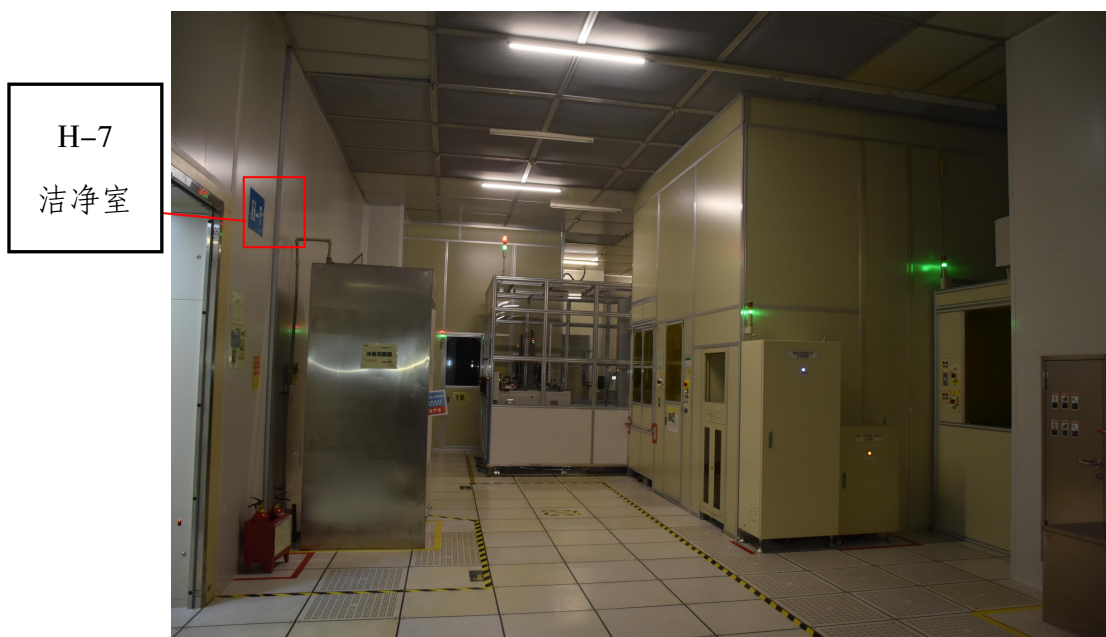
2. 涉事H-7洁净室地面的坠落位置距吊顶板（又称盲板）高度为4.2米。2F猫道盲板旁见一钢结构横梁，横梁距盲板高度为1.4米。

图3 涉事H-7洁净室

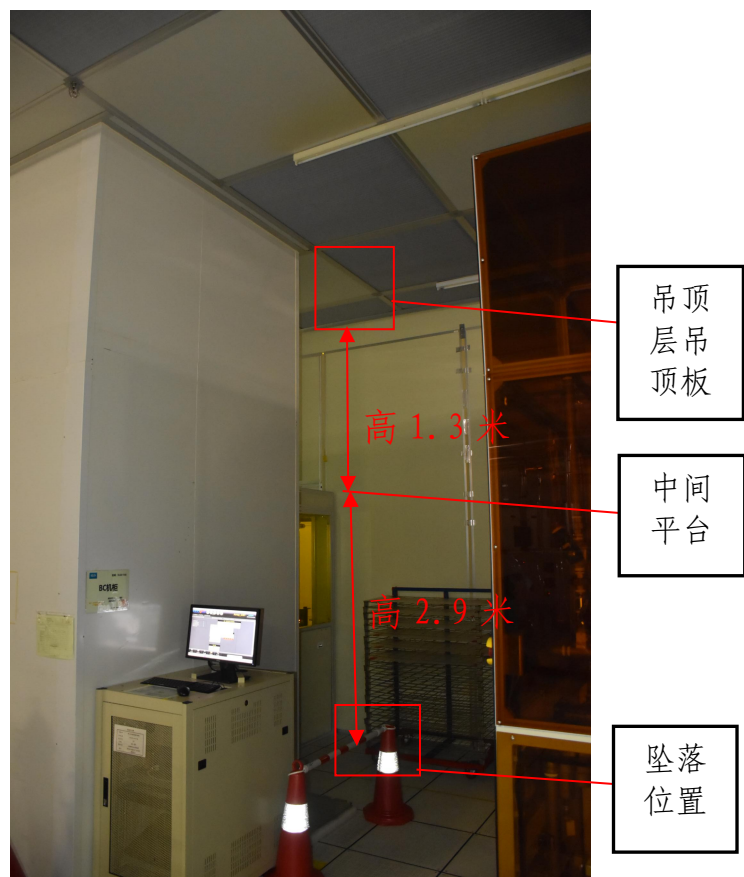
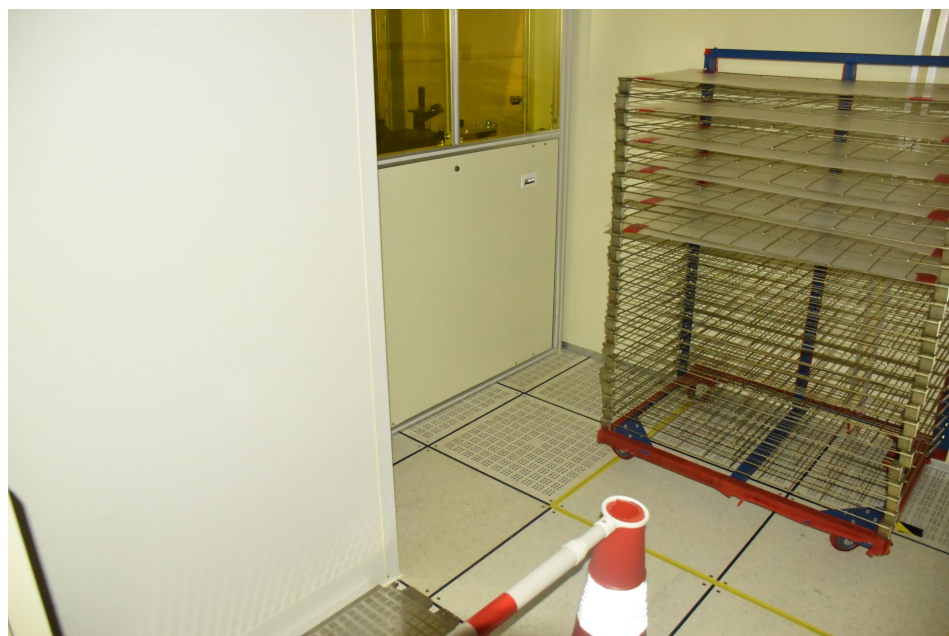
图4-5 涉事H-7洁净室情况

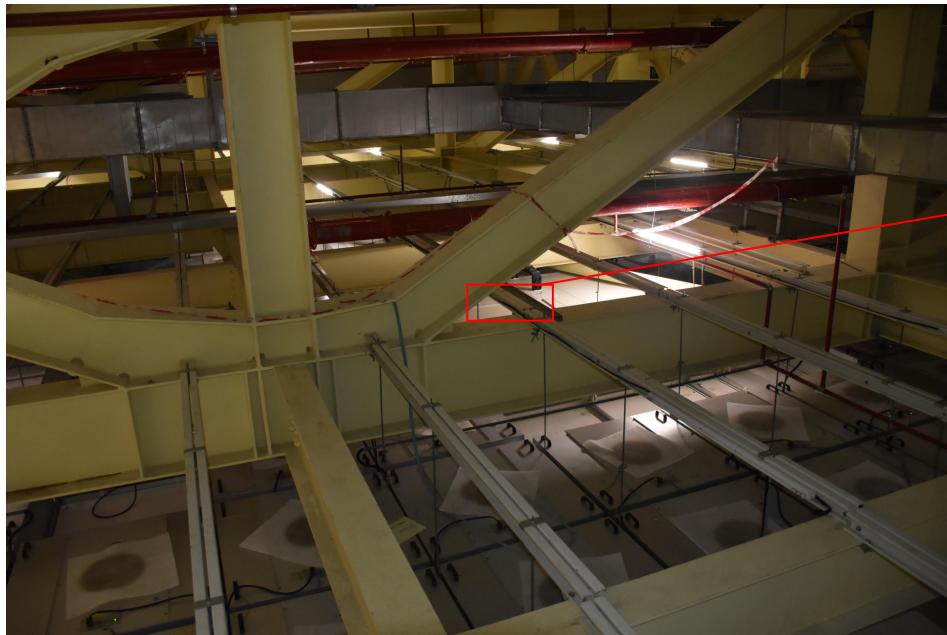
涉事吊  
顶板位  
置

图6 涉事2F猫道

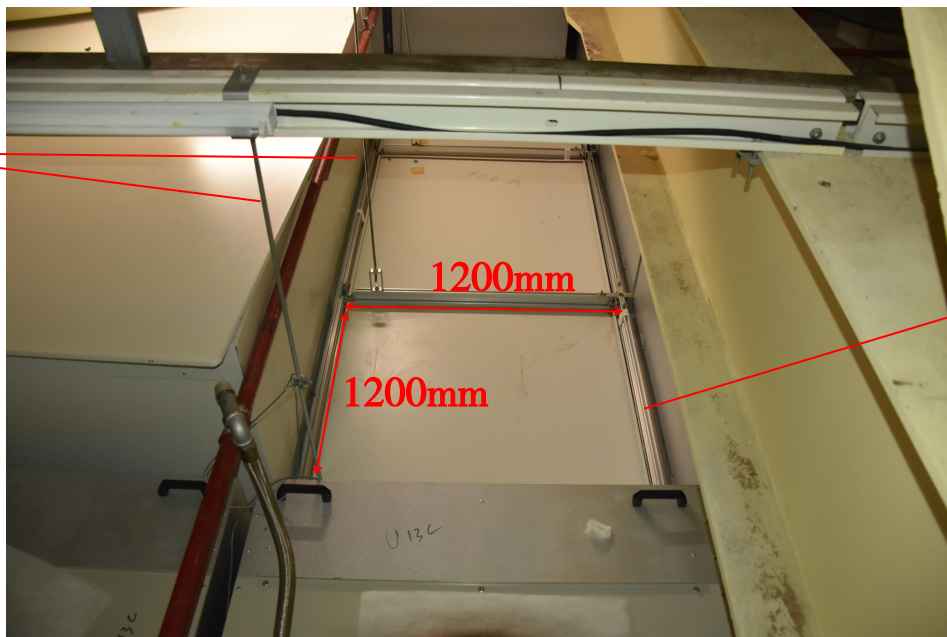
3. 涉事盲板为一正方形烤漆钢板，盲板边长为1200mm，盲板平放于钢结构框架（钢结构龙骨）上，两侧钢结构龙骨上见两根吊杆用于固定，盲板与钢结构龙骨衔接处见卡扣固定。

吊杆

涉事  
区域

图7 涉事吊顶板

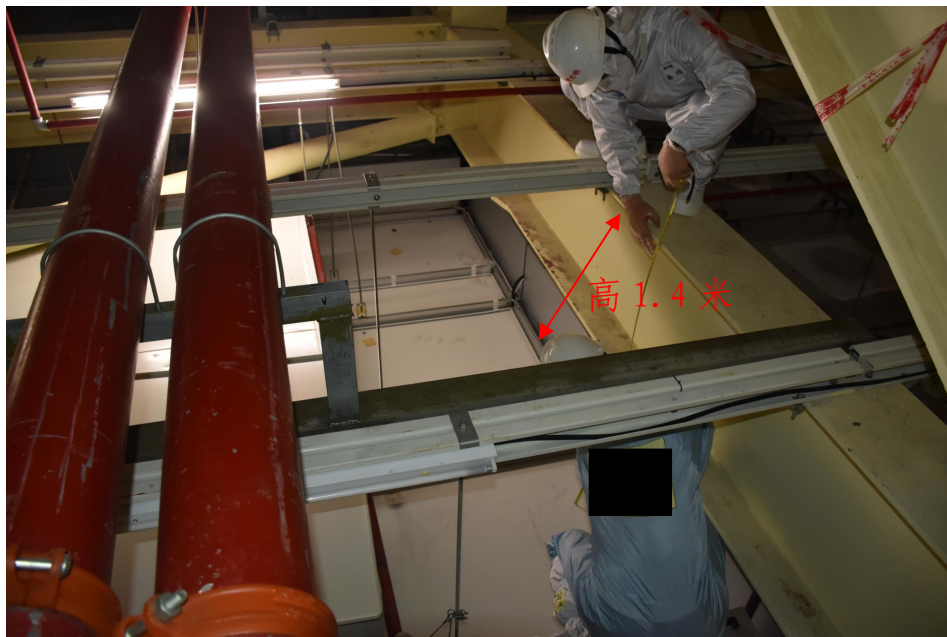
图8 横梁钢结构与吊顶板距离

结合现场勘查、调查询问和综合分析，该起事故的直接原因为陈某从钢结构横梁上下来站在盲板上时，盲板突然侧翻掉落，陈某随着盲板一同坠落至下方洁净室，从而引发事故。

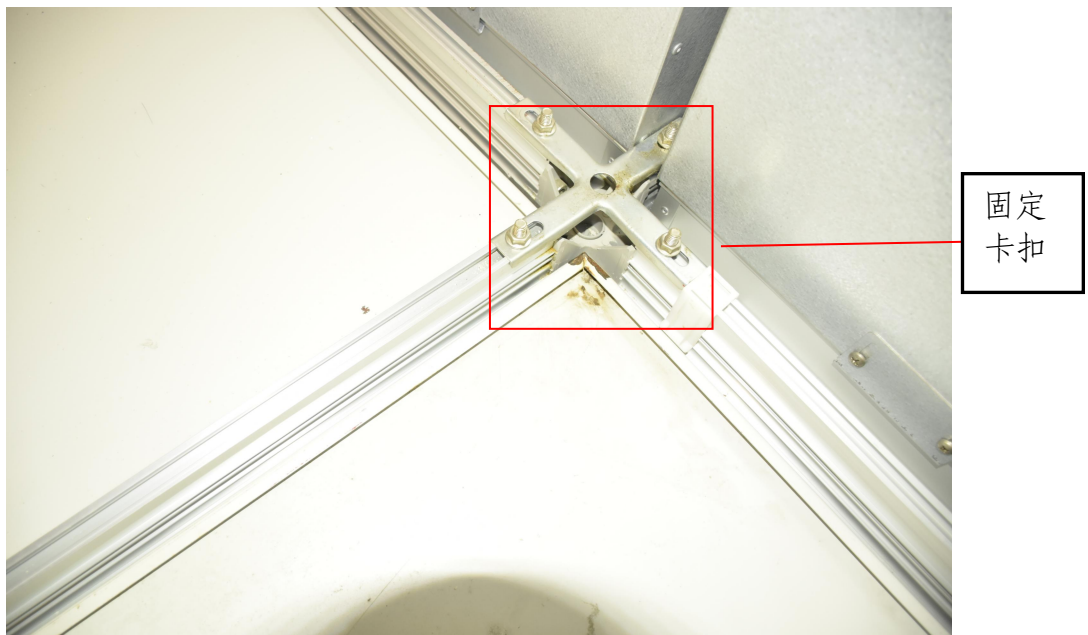
图9 盲板连接处

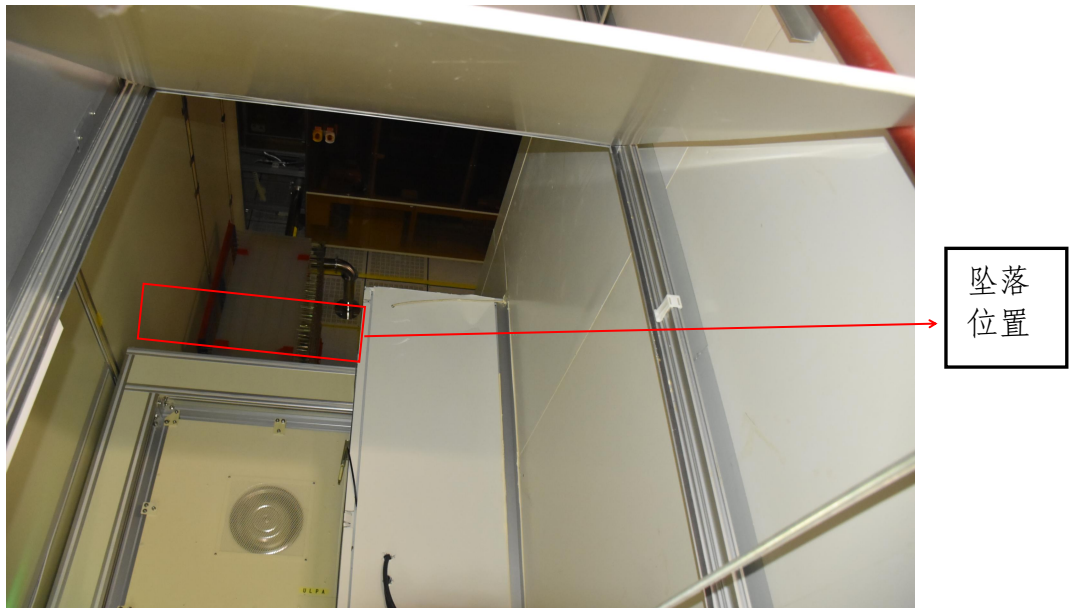
图10 涉事盲板打开后下方为H-7洁净室
