# 青山湖解放西路香江家居段“8·1” 一般道路交通事故调查报告

青山湖区人民政府事故调查组

2024 年 10 月 25 日

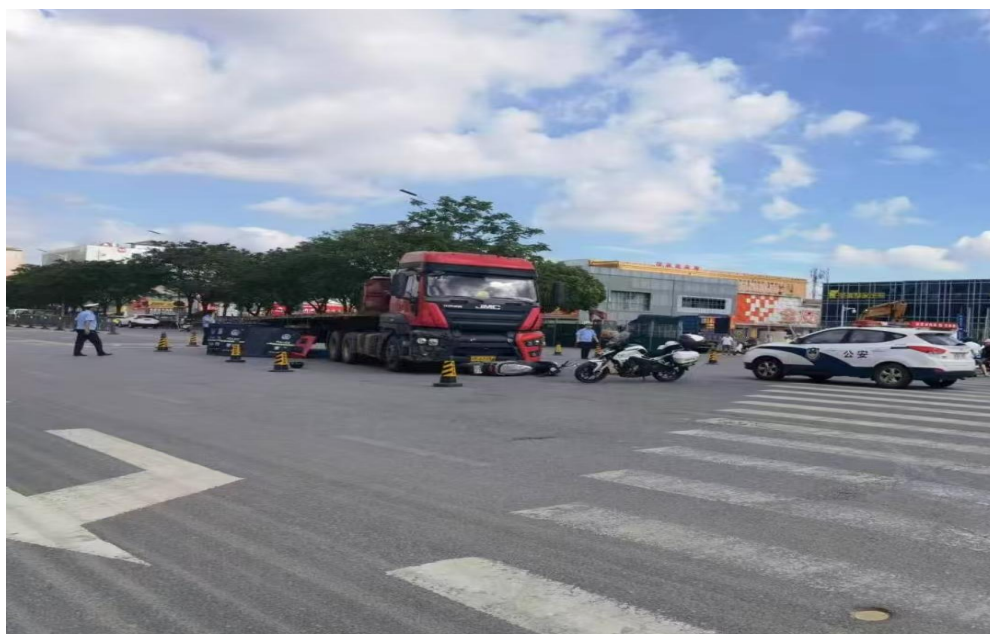
图1 事故现场图

2024年8月1日8时23分许，郑某某驾驶赣M63991/赣AA590挂重型半挂牵引车经解放西路由西往东逆向行驶至香江家具城南门段时，遇邓某某驾驶悬挂赣AA0376A号牌两轮电动车经解放西路沿中心护栏由西往东行驶至此往北横过道路，发生交通事故，导致邓某某当场死亡、两车受损。见图1。

事故路段为双向六车道，南北单向车道路宽13.5米、有斑马线，中央隔离护栏，机非隔离花坛等交通设施。赣M63991/赣AA590挂重型半挂牵引车车头由西向东逆行停放在距离南北方向的斑马线13.7米处，赣AA0376A灰色“金箭”牌二轮电动

车在货车车头底部，前后轮距路肩边缘 10 米。死者倒在货车右侧中部位置，头部距离路肩边缘 11.5 米，脚部距离路肩边缘 11.6 米。
