# **建阳崇阳云谷水系公园 “12·7”一般高处坠落事故调查报告**

南平市建阳区人民政府事故调查组

2026 年 1 月 22 日

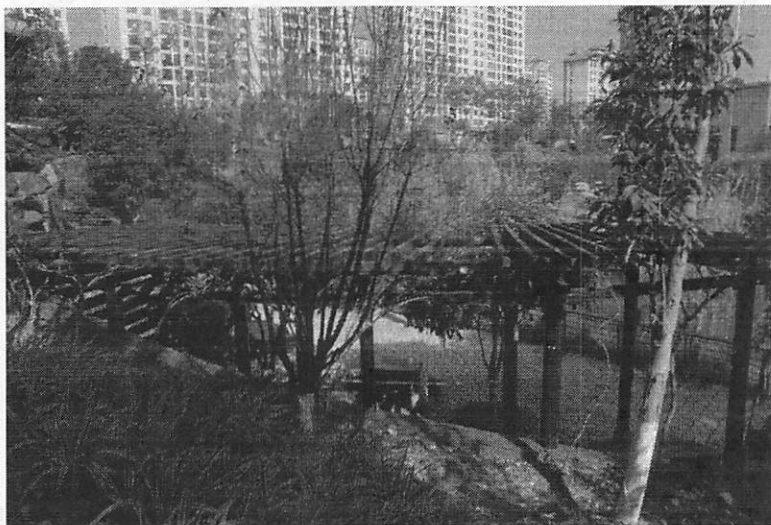
事发区域位于云谷水系公园景观花架，花架主体采用防腐木搭建，框架为木质横梁与立柱结构，木质构件连接方式为榫接及钉子锚固，周边为绿化景观及步行道。该花架高度3.45米，日常供游客休憩、遮阳使用。事发时花架顶部有两根防腐装饰木条断裂，坠落至花架地面，花架下方地面有少许断裂的横梁木碎片，周边散落一把卷尺，花架未设置安全警示标志。断裂特征：断裂

面呈不规则锯齿状，呈现新鲜裂开痕迹，断裂面未见虫蛀空洞及霉变现象，部分钉子与装饰木条连接处出现霉迹现象。（见图 1、图 2）

图 1 事发现场整体勘查图

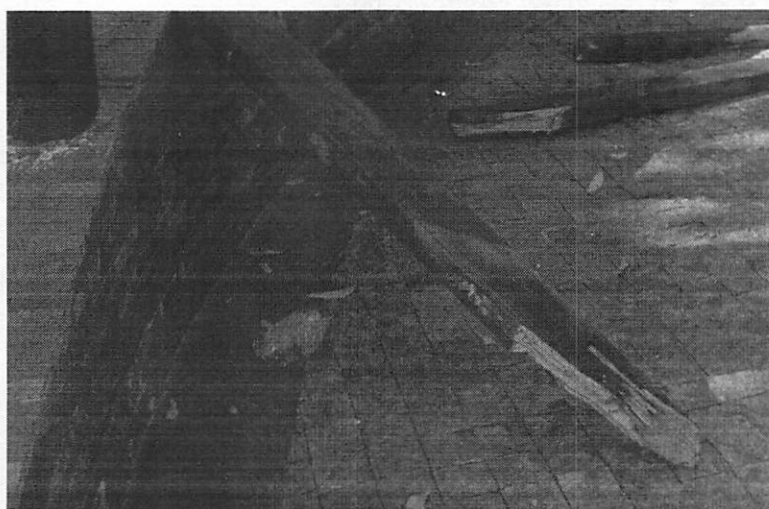
图 2 装饰木条断裂面图

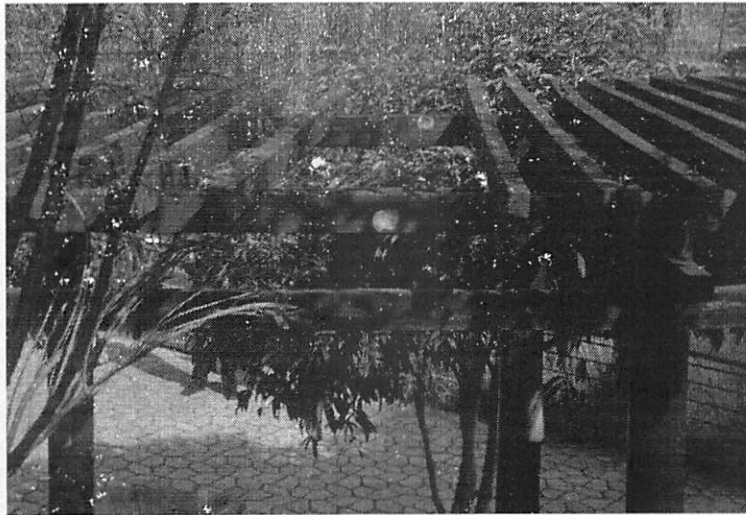
花架顶部部分防腐装饰木条榫接部位存在破损缺口，伴有裂缝，装饰木条规格：长 3.22 米，宽 13.7 厘米，厚 7.5 厘米，材质为防腐木。断裂掉落装饰木条与木梁榫接处钉子残留，榫接处呈现少量霉迹。（见图 3）

图 3 花架顶部勘查图

2.南平建发城服公司对公园设施设备日常巡查管护不到位，未及时发现花架顶部个别装饰木条损坏破裂问题<sup>[12]</sup>。

(二)南平建发城服公司要组织开展危险源辨识专项培训，全面辨识所有作业活动的危险因素，完善隐患排查清单，提升员工对隐患问题的发现能力。
