## 连城县人民政府关于连城文亨百新科技有限公司“8·4”一般机械伤害事故调查报告的批复

# 连城文亨百新科技有限公司“8·4” 一般机械伤害事故调查报告

连城县政府事故调查组

2025 年 10 月

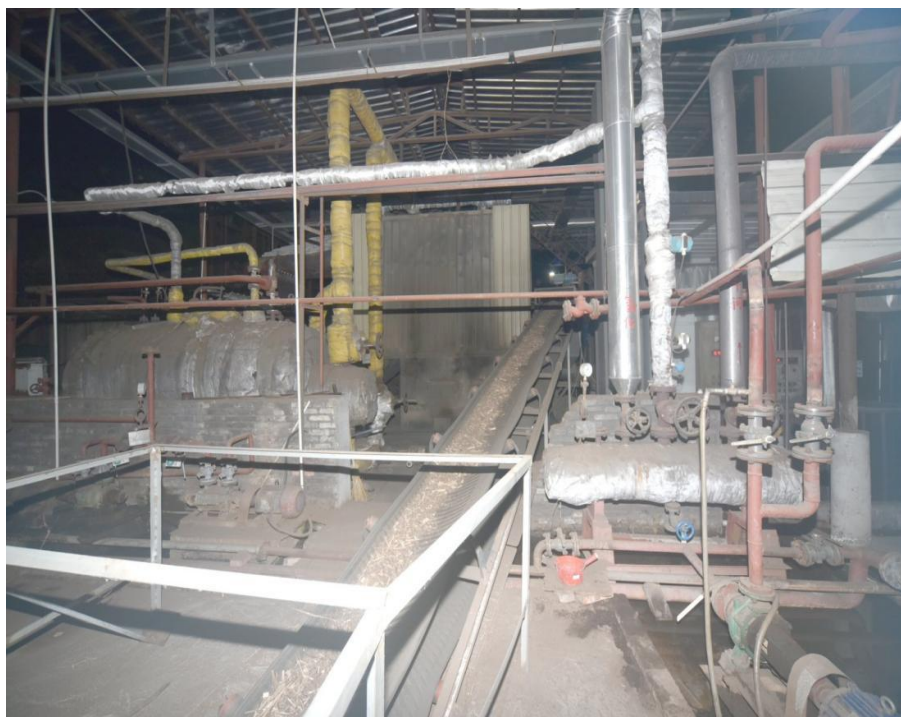
（图 1）。该设备为锅炉输送生物质燃料使用。生物质燃料主要成分包含竹、木碎屑碎片，小部分长条树枝、长竹片。带式进料输送机由百新科技委托顺昌县胜达煤炭经营部设计、制造、安装，于 2023 年 5 月份安装完毕后投入使用。该设备设有紧急停止按钮，按钮采用红色醒目设计、无遮挡且易触及，按下后能瞬时切断设备动力源。在带式进料输送机进料口周围安装了简易防护围栏，防止人员误入。输送机滚筒、托辊与皮带间危险部位未设置防护罩、防护栏（网），设备作业现场亦未设置“当心机械伤人”等安全警示标志。

图 1 百新科技锅炉车间带式进料输送机

1. 带式输送机安全防护设施存在缺陷，安全设备的设计、制造、安装、使用不符合国家标准，带式输送机滚筒、托辊与皮带间危险部位未设置防护罩、防护栏（网）等防护设施。

**（一）百新科技**要认真汲取事故教训，加强安全生产管理，全面落实企业安全生产主体责任。**一**是要完善并落实安全风险分级管控和隐患排查治理双重预防工作机制，全面开展安全风险辨识评估并建立风险清单，对进料输送机安全防护设施存在的隐患，要按照《带式输送机安全规范》要求立即进行整改。要强化作业现场的安全管理，梳理分析各岗位可能发生的违章行为，建立清单，全面治理。**二**是要结合本起事故暴露出的主要问题，开

**（三）连城县应急管理局**要加强日常监管执法，督促企业严格落实安全生产主体责任。一是指导百新科技带式进料输送机问题整改，督促企业加装防护罩、防护板等防护设施，确保防护设施牢固合规，从源头杜绝人员卷入的安全风险。二是督促百新科技开展安全风险辨识，覆盖生产各环节、各岗位及重点区域，尤其是锅炉车间要重新排查风险点，科学评估风险等级，建立风险清单，制定管控措施。三是要结合此次事故教训开展反违章作业安全教育警示，对辖区重点企业开展反违章作业专项整治，督促

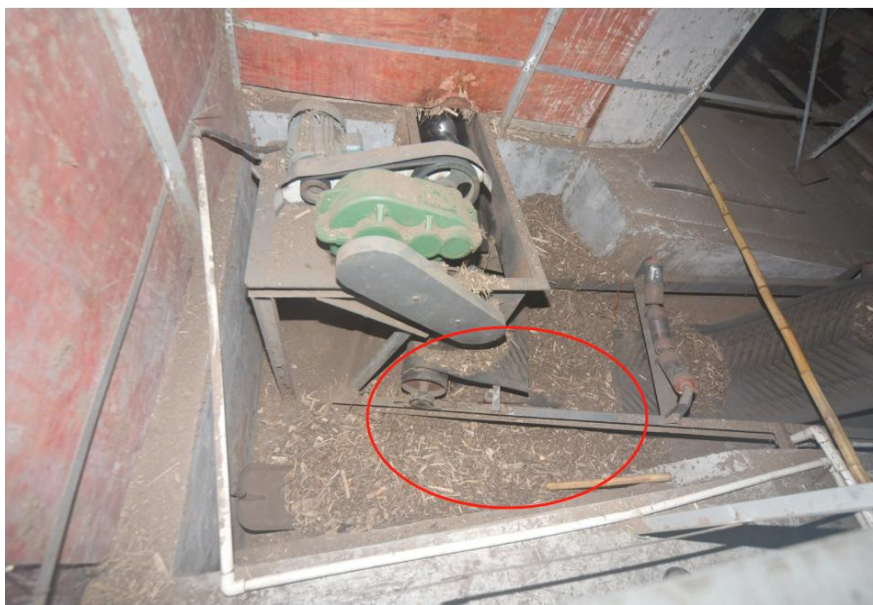
车间由司炉工谢甲、陈甲负责值夜班。8月4日0时10分许，谢甲离岗到锅炉旁换衣室休息。0时35分许，陈甲在锅炉车间生物质燃料堆场进料输送机上清理输送带及滚筒碎屑时，整个右手臂被意外卷入输送带滚筒和皮带之间（图2）。0时51分，生产部分子蒸馏车间副操范甲到锅炉房操作间喝水时发现陈甲右手臂被卷入输送带，身体无法动弹，呼叫其名字已无反应，立即跑回车间告知主操李甲。0时52分，两人分别电话报告生产部经理吴甲和机修工江甲、陈乙。几分钟后，吴甲等三人陆续赶至现场，吴甲立即关闭送料系统电源，并安排江甲用钢锯锯断输送带，几人合力将已无意识的陈甲抬出至平坦处。吴甲和陈乙轮番对陈甲进行心肺复苏。0时59分，江甲拨打120急救电话。01时0分许，谢甲从换衣室出来。01时20分，120救护车到达现场对陈甲进行现场抢救。01时54分许，陈甲经抢救无效死亡。

图2 标注区域为死者手臂被卷入位置

司炉工陈甲在带式输送机送料运行过程中违章作业，未遵守公司《进料输送机安全操作规程》第7条“严禁运转时进行清理作业”的要求，在进料输送机未先停机的情况下清理皮带机滚筒积料，手臂不慎卷入滚筒与皮带之间，造成右上肢骨折、大面积挤压皮下出血，最终导致创伤性休克死亡。
