## 连城县人民政府关于福建省连城锰矿有限责任公司二采区（兰桥采区）地采改造项目“9·3”一般冒顶事故调查报告的批复

# 福建省连城锰矿有限责任公司二采区 (兰桥采区)地采改造项目“9·3” 一般冒顶事故调查报告

连城县人民政府事故调查组

2025 年 10 月

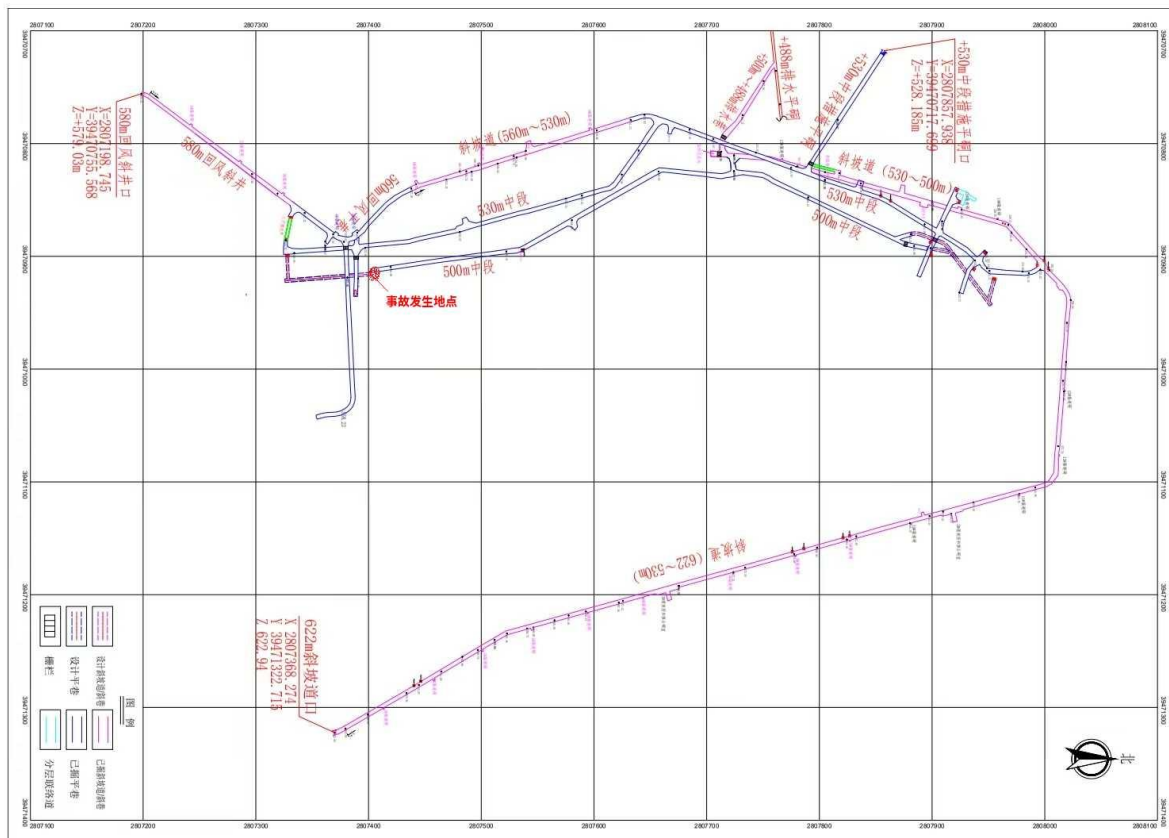
图 1 地采改造项目基建工程概况及事故位置图

1. 建设矿井概况。连城锰矿二采区（兰桥采区）地采改造项目位于连城县庙前镇兰桥村，开拓运输方案为斜坡道开拓，矿用汽车运输。设计有+622m（主斜坡道硐口）、+580m（回风斜井硐口）、+530m（通风措施平硐），分+530m、+500m、+470m等中段。至事故发生时，基建工程已完成 3821m/41143m<sup>3</sup>，劳动组织实行两班制（早班为 7: 30 至 15: 30，中班为 15: 30 至 23: 30）。（附图 1）

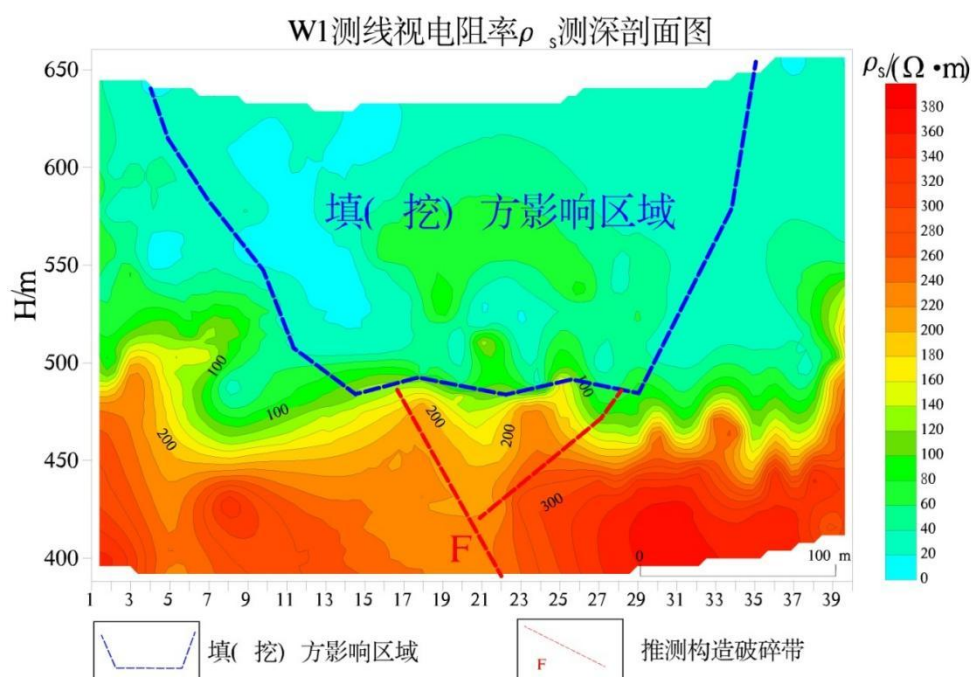
**5. 隐蔽致灾因素普查治理概况。**2024 年 1 月，连城锰矿委托中国冶金地质总局第二地质勘查院和福建省冶金工业设计院有限公司完成了《隐蔽致灾因素普查暨物探勘查报告》与《隐蔽致灾因素普查治理报告》，地勘单位有使用瞬变电磁法对事发区

域周边进行探测，结论为在深部 H 为 400~500m，测线点号 17~22 及 22~28，呈现低阻条带，结合地质资料推测为构造破碎带引起。事发区域约在深部 500m、测线点 15 附近，事发处距离推测的构造破碎带（F<sub>2</sub> 断层）近。（附图 2）

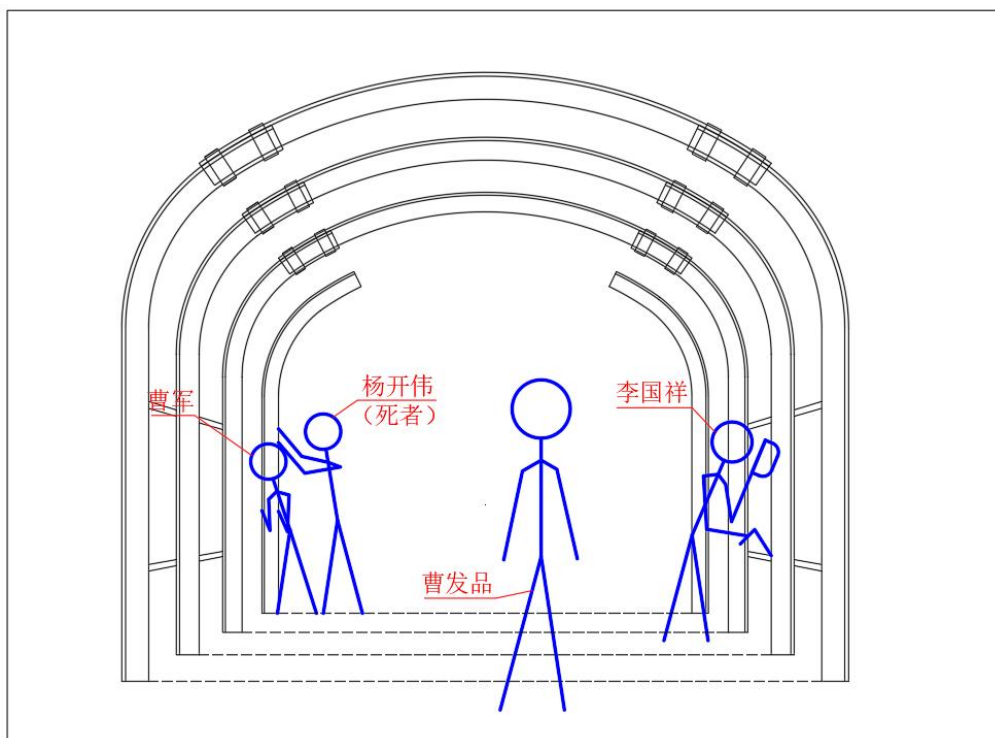
图 3 事发时的人员站位图

9 月 3 日 15 时许，曹甲、曹乙、杨丙、李甲 4 人已架设好 3

副 U 型钢架。在架设第 4 副 U 型钢架的棚腿过程中，曹乙和杨丙一起在巷道左侧扶钢架棚腿，其中曹乙用肩膀撑着钢架棚腿、杨丙在曹乙身后伸长手臂扶着钢架棚腿；李甲在巷道右侧焊接钢架连接钢筋；曹甲站在远离掘进迎头的外侧，指挥矫正钢架棚腿位置，确保设立的钢架棚腿规范平行。15 时 10 分许，第 4 副支架左帮上方顶板突然冒落约有  $8\text{m}^3$  块石，落石中体积最大的一块（约  $1.5\text{m}\times 1.2\text{m}\times 0.6\text{m}$ ）直接将杨丙埋压。曹乙因落石被钢架棚腿抵挡且站在巷道边缘处，未受到伤害。同班的曹甲、李甲因躲闪及时也未受到伤害。（附图 3）

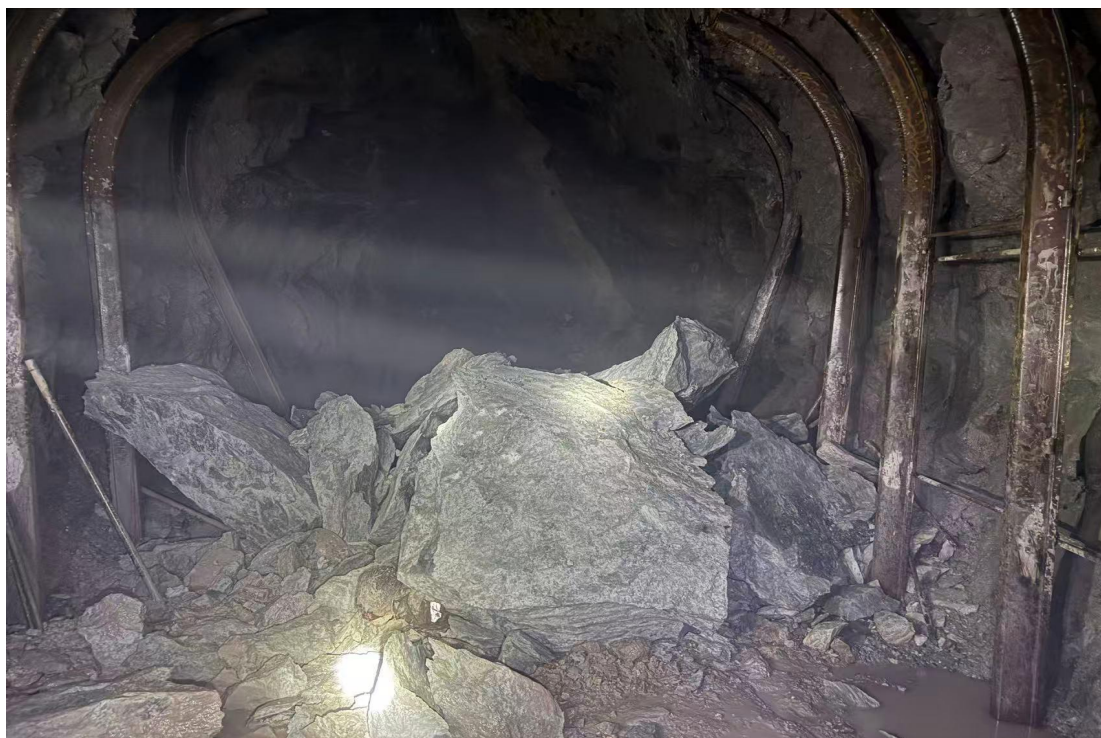
图 4 事故现场情况

经现场勘查，事故发生在该矿+500m 中段南运巷距掘进迎头约 8m 处，巷道设计毛断面 3.9m 宽×3.2m 高，净断面 3.5m 宽×3.0m 高。

经勘查发现，在巷道迎头四根钢支架中的往掘进头方面的两条钢支架已损坏，前上方的顶板岩体在事故中已崩落至巷道地面。因前方地段岩体较不稳定，为确保安全鉴定人员最近只能深入至巷道钢支架完整处附近开展现场鉴定。现场目测崩落岩石方量约 8m<sup>3</sup>，落石中最大个体约 1.5m×1.2m×0.6m。经现场观察，落石岩性为浅绿灰色～浅灰色千枚状泥岩，未见明显层理，见弱绿泥石化、弱绢云母化，新鲜断面遇酸不起泡，岩石硬度较差，断面指甲可划动，总体较软弱。

经勘查发现，事故区段崩落处顶板残留岩体的结构面，初步测定结构面（裂隙面）大致产状 135°∠62° 和 315°∠50°，两结构面大致形成一个正三角空间。

事故现场在 8-10m 左右已支 3 架 U 钢支架，未进行背帮背顶，未架设金属前探梁，右帮柱腿还在电焊加固中，靠近工作面侧空顶区域还立有 3 架 6 根 U 钢棚腿。（附图 4）

事发处巷道顶板岩性破碎，作业人员违规进行钢架支护作业时，顶板岩石突然离层脱落，造成站在空顶区的作业人员被砸压致死。

**1. 巷道顶板岩性破碎。**事发处巷道围岩节理裂隙发育，顶板、边帮岩石较破碎，且已形成8-10m的空顶，暴露面积大，在爆破震动、淋水以及支护作业人员在下方进行风镐挖棚腿柱窝、侧向锚杆焊接施工等多种因素共同影响下，致使顶板岩石稳定性受到破坏，沿构造面突然产生滑落、掉落。

**2. 违规进行支护作业。**支护作业人员冒险进入巷道空顶区作业；支护作业人员未取得特种作业操作证<sup>[3]</sup>（金属非金属矿山支柱作业）；支护作业人员未按照《作业规程》采用金属前探梁

稳固拱顶<sup>[4]</sup>；前 3 副钢架架设完成后没有将梁、柱与巷道顶、帮之间楔紧<sup>[5]</sup>；位于空顶区的作业人员躲避不及，被岩石砸压，导致事故发生。

一是连城锰矿和金宇公司的管理人员及冶金院监理所的监理人员要认真履行现场安全管理职责，加强对重点地点、关键环节的巡查处置，全面掌握当班安全生产状况及时发现和消除事故隐患。二是连城锰矿和金宇公司要对巷道支护等高风险作业实施安全盯守，严格执行敲帮问顶的安全检查、隐患消除、安全确认工作流程后方可作业，坚决杜绝无证作业，确保作业规程和安全技术措施在现场落实兑现。三是连城锰矿和冶金院监理所要切实加强对施工单位的安全管理，严格落实外包工程施工安全管理制度及约束考核机制，做到管理、培训、检查、考核、奖惩的“五统一”。
