## 连城县人民政府关于连城庙前龙岩富溢再生资源有限公司“11·29”一般爆炸事故调查报告的批复

# 连城庙前龙岩富溢再生资源有限公司 “11·29”一般爆炸事故调查报告

连城县事故调查组

2025 年 1 月

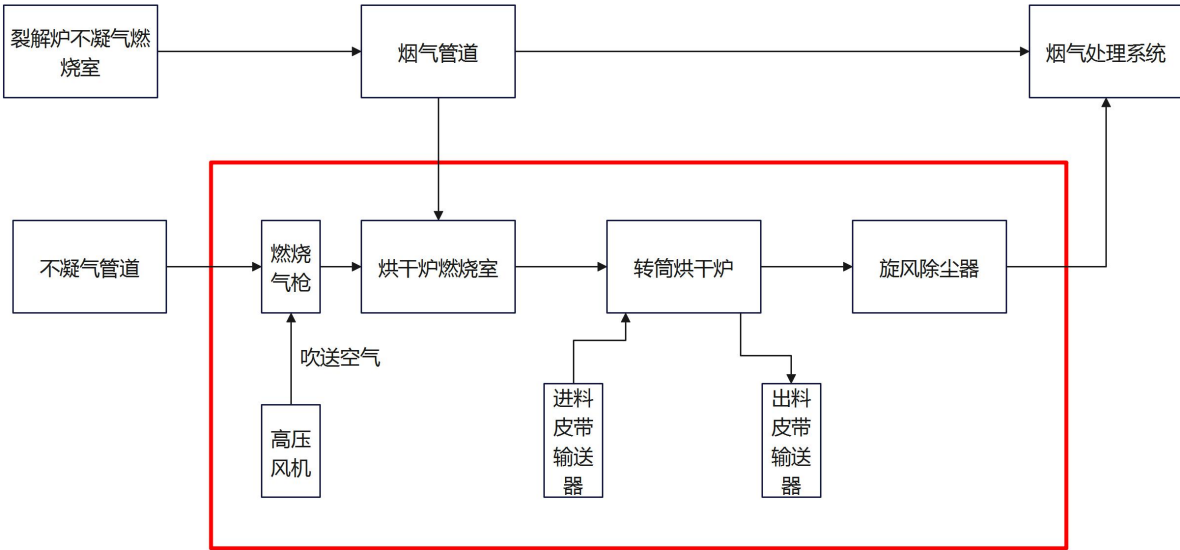
图2：烘干炉烘干工艺流程（框内为擅自新增设施）

涉事车间为富溢公司裂解车间，自 2024 年 6 月初开始停产技改，陆续更换原有的 8 套裂解炉，生产工艺未发生变化，9 月初完成技改，开始调试并间断性试生产。试产后，因购买的原材料即废旧轮胎和废橡胶碎片含有大量水分，造成裂解时间过长，出油率低，企业便擅自安装了一台转筒烘干炉，对原材料进行烘干。采用的烘干工艺为，将不凝气经裂解炉燃烧室燃烧后产生的

烟气（废气），通过风机直接抽送至与烘干炉相连通的燃烧室，并将不凝气用燃烧气枪接入燃烧室进行燃烧加热烟气，加热后的烟气通入烘干炉，利用烟气的温度对炉内原材料进行烘干。（图 2）

2. 未经规范设计、安全评估擅自改装裂解炉烟气总管和裂解不凝气管等具有较大安全风险的生产设施。对采用裂解不凝气经燃烧气枪燃烧加热废气，并通过燃烧室直接进入烘干炉的烘干工艺，没有进行必要充分的安全风险论证。

（一）富溢公司要认真汲取事故教训，举一反三，严格遵守安全生产有关的法律、法规，加强安全生产管理，全面落实企业安全生产主体责任。要建立健全安全管理体系，有效落实全员安全生产责任制，加强对临时劳务人员的安全生产教育和培训，建立健全安全生产规章制度和操作规程，建立并落实安全风险分级管控和隐患排查治理双重预防工作机制，全面开展安全风险辨识评估并建立风险清单，强化作业现场的安全管理。要将擅自改动的裂解炉烟气总管和裂解不凝气管恢复原状。

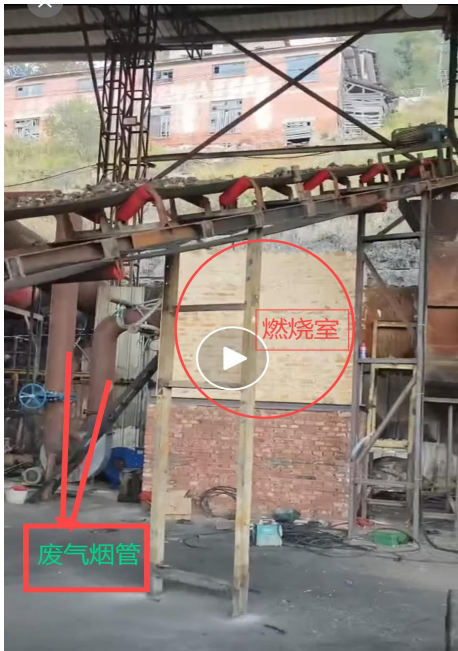
图3: 事故前燃烧室及废气烟管的设置

涉事烘干炉及附属设施于 2024 年 10 月底开始建设安装，至 2024 年 11 月 29 日完成，当日下午开始投料试运行。具体安装建设情况为，在烘干炉的进料端建一燃烧室（图 3），燃烧室与烘干炉相连通；从烟气（废气）总管上焊接一根管道与地面的风机一端相连，再从风机另一端接出一根管道连入燃烧室（图 3）；从不凝气管上通过软管连接 4 把燃烧气枪，并接入燃烧室（图 4）；每把燃烧气枪与不凝气管的连接处设置有手动把式阀门开关，枪体设有空气进口并与另一台风机相连。在烘干炉的出料端则连接了一套旋风除尘器，连接处设有一观察窗。

2. 烘干炉的烘干工艺存在设计缺陷。从不凝气管通入燃烧气枪的不凝气以及通入燃烧气枪的空气均为手动把式阀门开关控制，不能精准控制流量，易造成不凝气不能充分燃烧或燃烧气枪熄灭，造成多余的不凝气通过燃烧室直接进入烘干炉内，并在炉内聚集，逐步形成混合性气体爆炸环境。

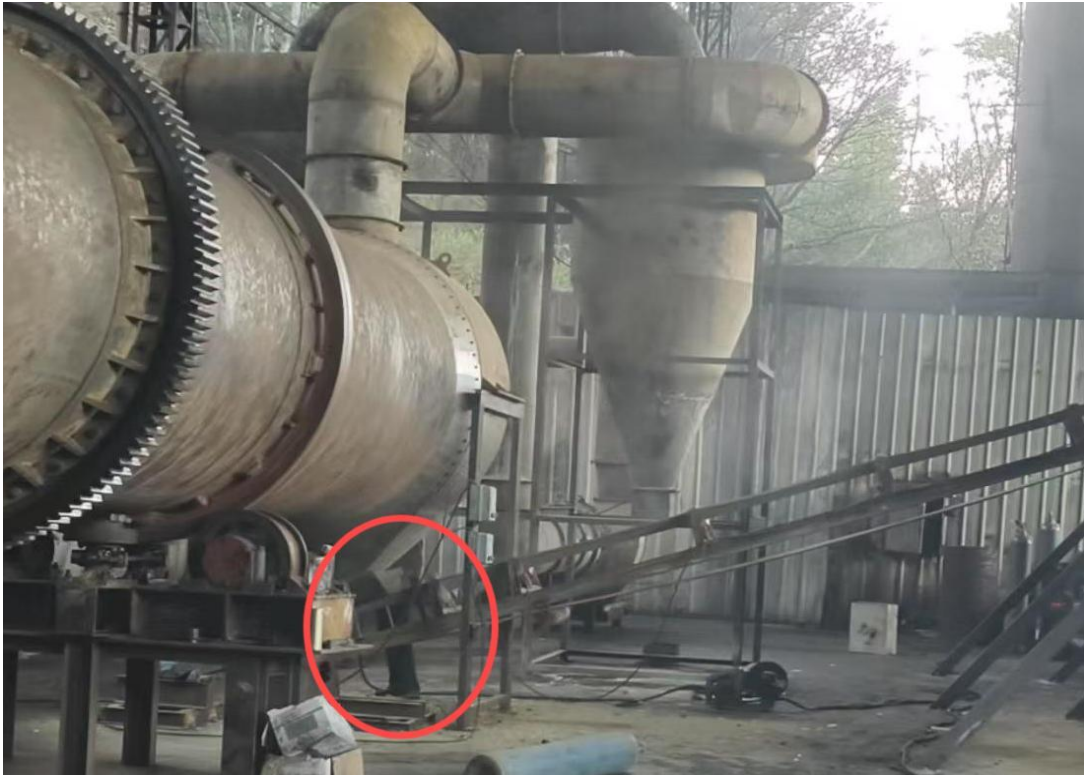
图 9：事故前 30 秒孟杰电焊的视频截图（红圈内）

2024 年 11 月 29 日 16 时 20 分，富溢公司裂解车间开始对新建的转筒烘干炉投料试运行，孟杰和王海军在烘干炉出料口附近焊料仓的围挡。17 时 17 分许，孟杰发现烘干炉出料口的观察窗门有松动，便过去对烘干炉的观察窗门进行电焊。17 时 18 分

1. 作业人员违规动火动焊作业。作业人员擅自对烘干炉的附属设施进行电焊作业，产生火花，引爆炉内的可燃混合气体。

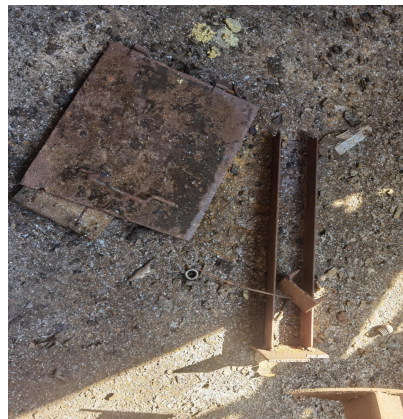
11：死者电焊的观察窗窗门

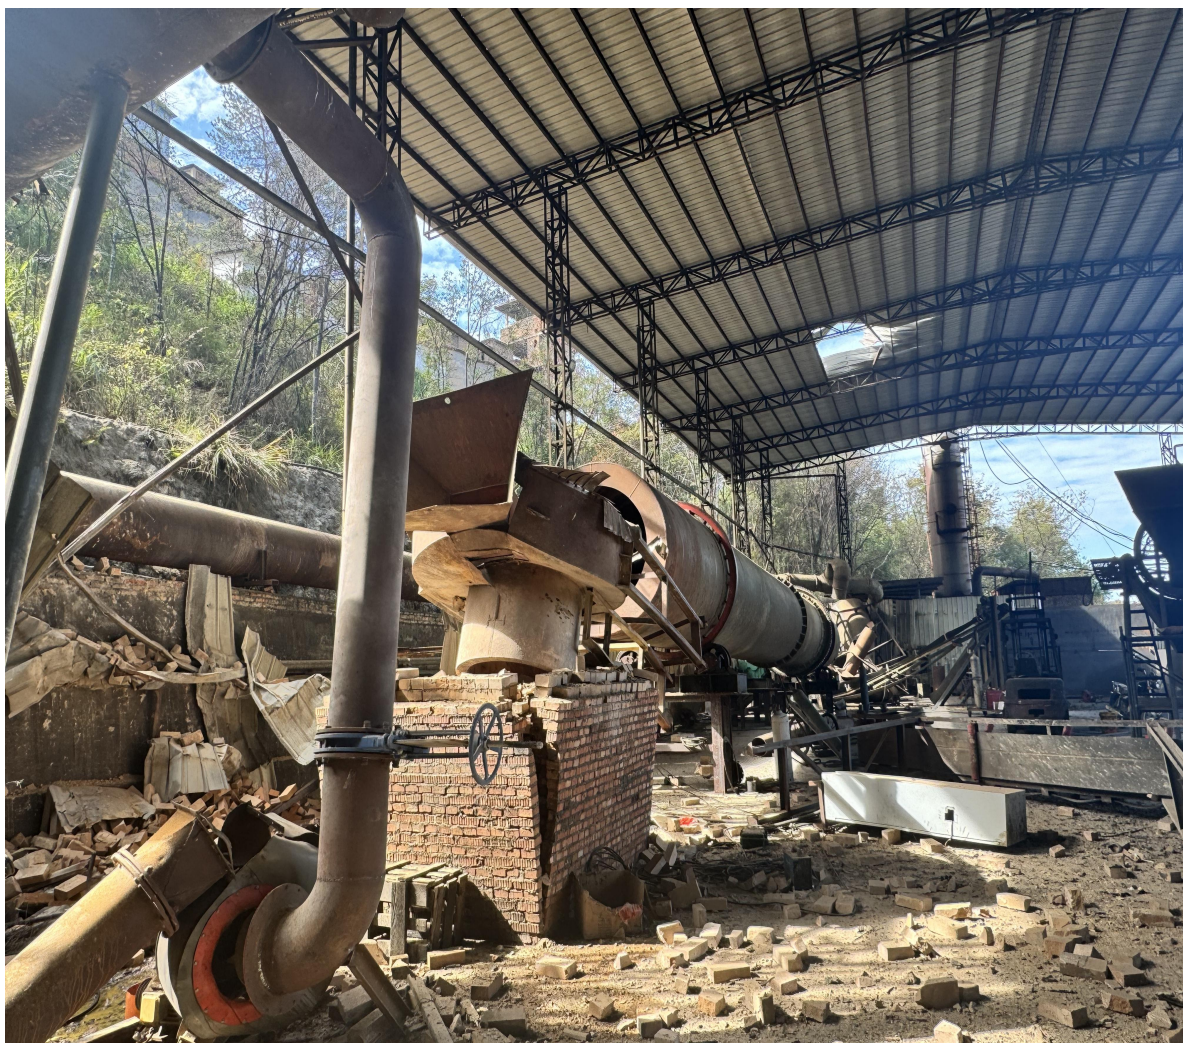
图 5：事故后烘干炉进料端现场

经现场勘察，在烘干炉进料端，与之相连的燃烧室受爆炸损

毁，与燃烧室相连的废气烟管坍塌，通过燃烧气枪接入燃烧室的裂解不凝气管断裂并掉落，与进料口相连的皮带输送装置倒塌（图5）。在烘干炉出料端，与之相连的皮带输送装置及旋风除尘设施倒塌（图6）。烘干炉两端上方彩钢瓦破损，事故车间其余生产装置和设施未受影响。
