## 连城县人民政府关于连城工业园区福建赛特新材股份有限公司“3·30”一般机械伤害事故调查报告的批复

# 连城工业园区福建赛特新材股份有限公司 “3·30”一般机械伤害事故调查报告

“3·30”一般机械伤害事故调查组

2023 年 9 月 12 日

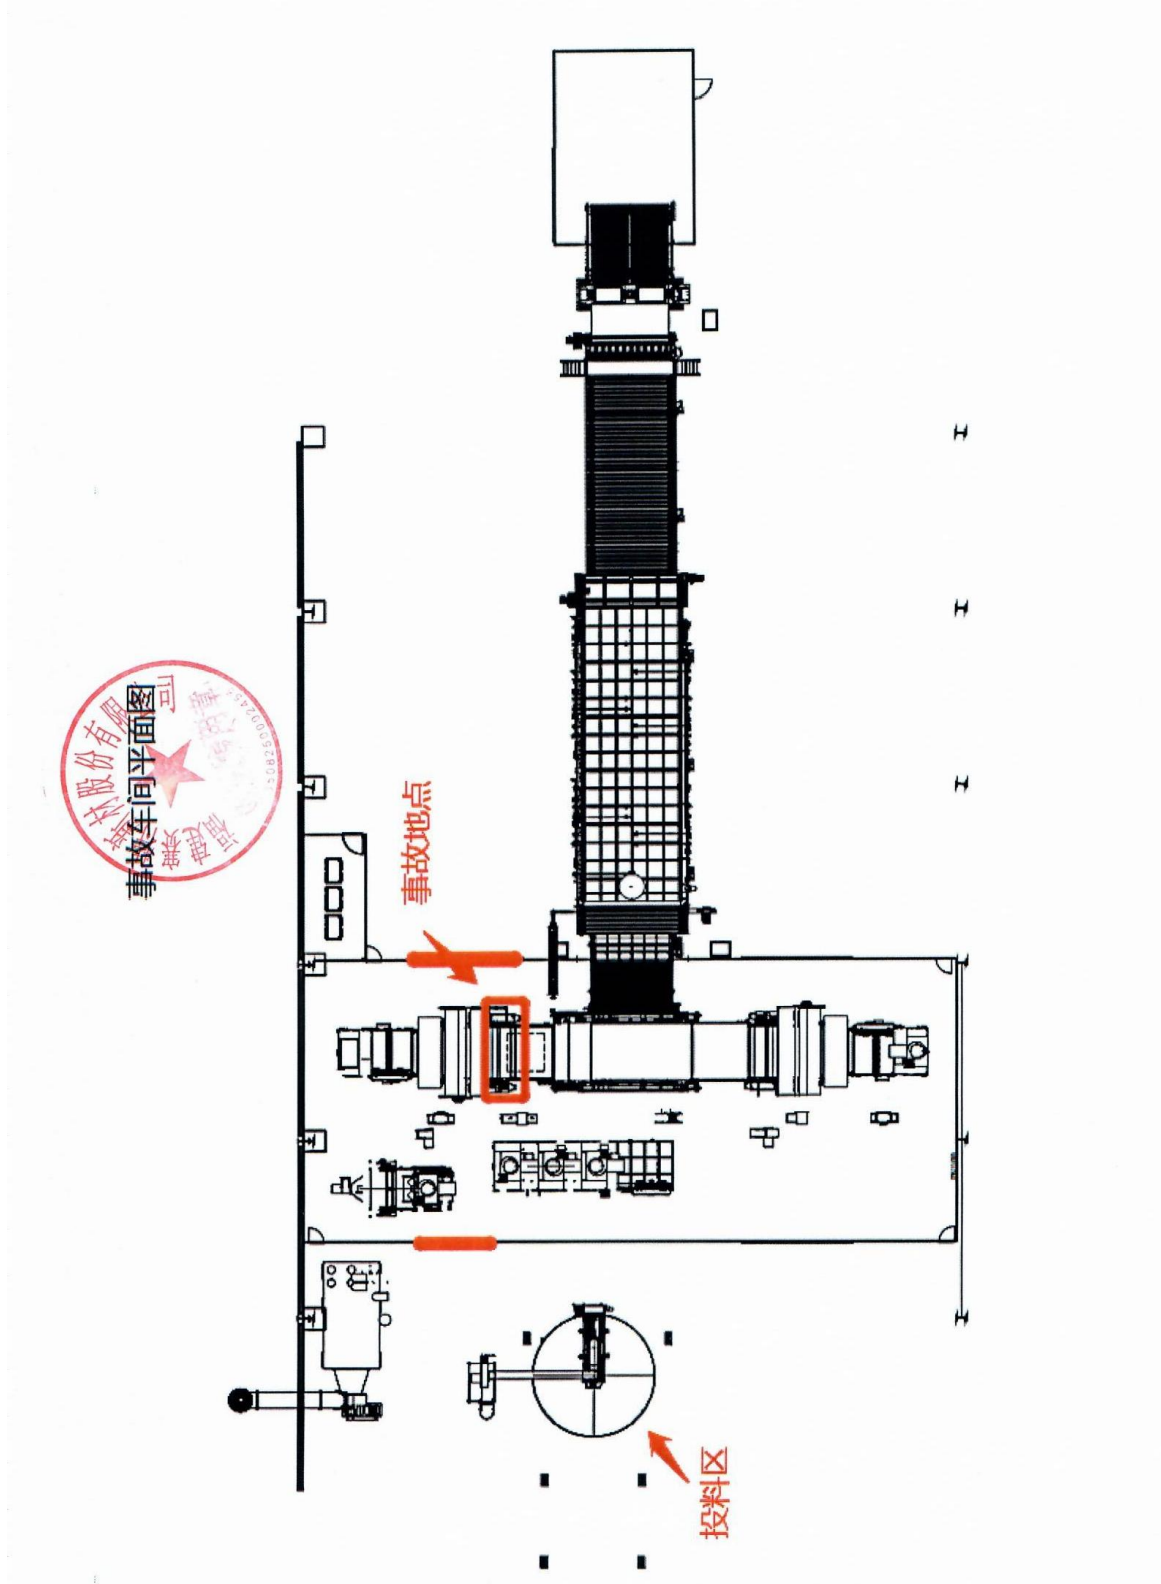
## 事故车间平面图

于赛特公司制造中心干法分厂干法芯材二号车间干法芯材 7 号线梳理机部位。

2023 年 3 月 30 日 3 时 42 分，制造中心干法分厂干法芯材二号车间干法芯材 7 号线投料岗位工人曹新兴手持 PVC 管，在梳理机未停机的状态下进入梳理机后端过度帘底下清理积棉，3 时 46 分从过度帘底下空手钻出，走出去梳理机室外拿了工具刀返回后再次钻入过度帘底下，进入梳理机底部清理积棉。3 时 48 分许，曹新兴右手被梳理机输出帘卷入，卡在剥取棍与输出帘之间。罗森（接板岗位工人）听到设备报警声后过来梳理机处查看，发现曹新兴被梳理机卡住，马上报告罗培树（班长），罗培树过来后立即将机器关停并打电话给钱振鑫（机修工）和县总医院“120”急救中心，4 时 22 分许钱振鑫到现场后拨打了“110”。4 时 23 分“120”医务人员到达现场查看后，要求现场员工联系“119”，4 时 25 分许巫卫华到达事故现场。4 时 40 分许县公安局巡特警反恐大队赶到现场。随后“119”消防救援人员到达，参与救援。4 时 52 分许拆机后，“119”消防救援人员将曹新兴从梳理机后端下部抬出来，医护人员进行现场救治后送往县总医院继续抢救，抢救无效死亡。
