## 连城县人民政府关于同意连城县万兴达房地产开发有限公司山景名都项目“8·30”一般触电事故调查报告的批复

## 连城县万兴达房地产开发有限公司山景名都 项目“8·30”一般触电事故调查报告

## 连城县“8·30”山景名都触电事故技术分析

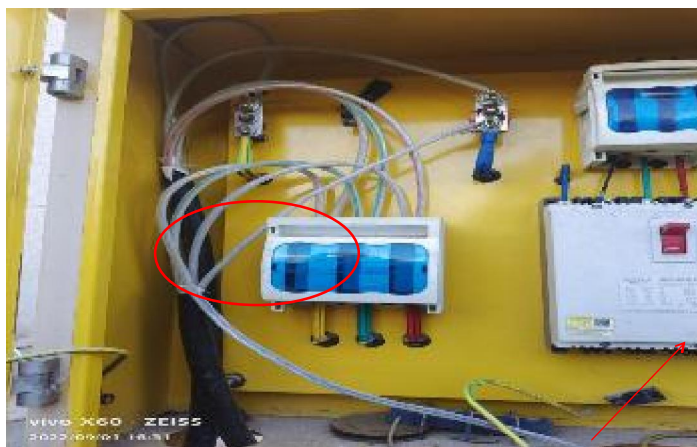
1. 一级配电箱至二级配电箱用电从级配电箱熔断器进线侧引出，未经过熔断器及漏电保护器，失去保护。不符合《JGJ46-2019 施工现场临时用电安全技术规范》中总则 1.0.3 条“建筑施工现场临时用电工程专用的电源中性点直接接地的 220 / 380V 三相四线制低压电力系统，必须符合采用二级漏电保护系统”的规定及 8.2.5 条“开关箱必须装设隔离开关、断路器或熔断器，以及漏电保护器。当漏电保护器是同时具有短路、过载、漏电保护功能的漏电断路器时，可不装设断路器或熔断器。隔离开关应采用分断时具有可见分断点，能同时断开电源所有极的隔离电器，并应设置于电源进线端。当断路器是具有可见分断点时，可不另设隔离开关”的规定。附现场照片

二级配电箱用电从级配电箱熔断器进线侧引出，未经过熔断器及漏电保护器，失去保护。

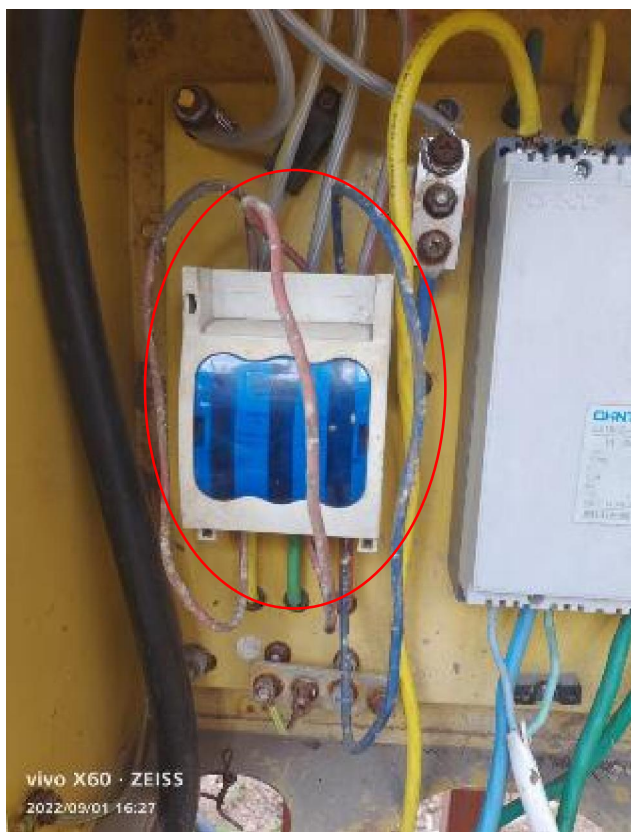
2. 二级配电箱中熔断器用导线短接不符合《JGJ46-2019 施工现场临时用电安全技术规范》中 8.3.10 条“配电箱、开关箱内的电器配置和接线严禁随意改动。熔断器的熔体更换时，严禁采用不符合原规格的熔体代替。漏电保护器每天使用前应启动漏电试验按钮试跳一次，试跳不正常时严禁继续使用”的规定。附现场照片

二级配电箱中熔断器采用导线短接失去熔丝保护。

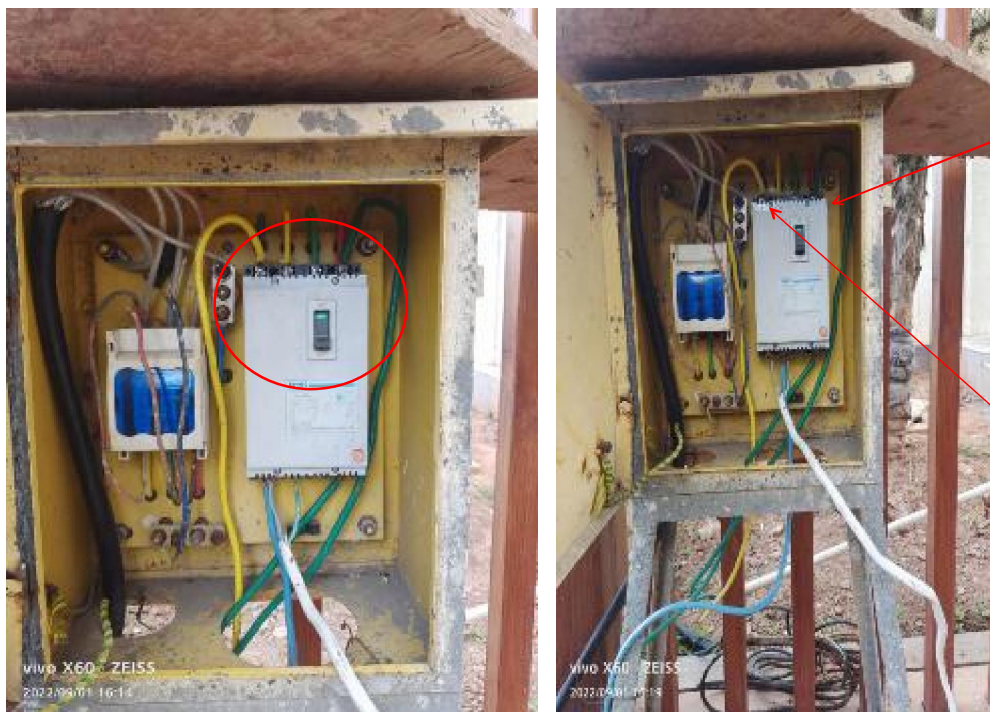
3. 二级配电箱至荣锦装饰配电箱用电从二级配电箱漏电保护器进线侧引出，不符合《JGJ46-2019 施工现场临时用电安全

技术规范》中总则 1.0.3 条“建筑施工现场临时用电工程专用的电源中性点直接接地的 220 / 380V 三相四线制低压电力系统，必须符合采用二级漏电保护系统”的规定及 8.2.5 条“开关箱必须装设隔离开关、断路器或熔断器，以及漏电保护器。当漏电保护器是同时具有短路、过载、漏电保护功能的漏电断路器时，可不装设断路器或熔断器。隔离开关应采用分断时具有可见分断点，能同时断开电源所有极的隔离电器，并应设置于电源进线端。当断路器是具有可见分断点时，可不另设隔离开关”的规定。附现场照片

二级配电箱至荣锦装饰配电箱用电从二级配电箱漏电保护器进线侧引出，未经过漏电保护器。

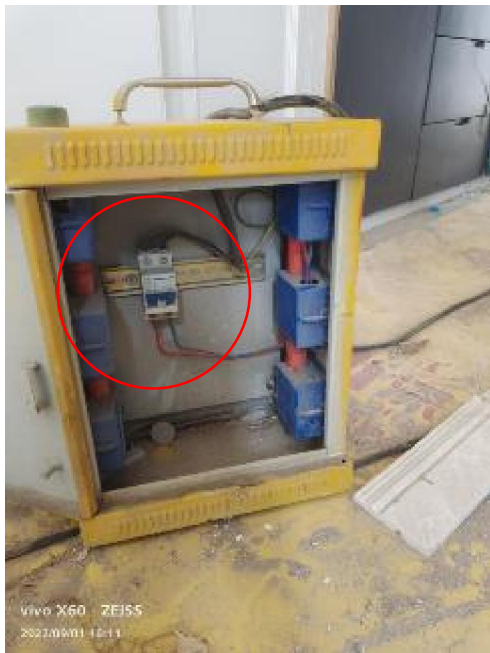
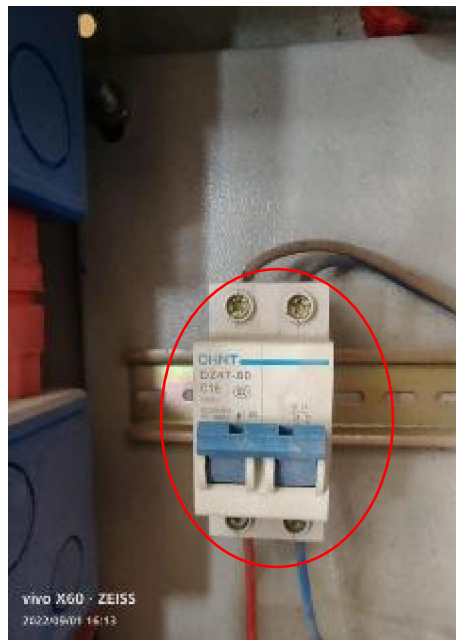
4. 荣锦装饰配电箱未安装漏电保护器，不符合《JGJ46-2019 施工现场临时用电安全技术规范》中“开关箱必须装设隔离开关、

断路器或熔断器，以及漏电保护器。当漏电保护器是同时具有短路、过载、漏电保护功能的漏电断路器时，可不装设断路器或熔断器。隔离开关应采用分断时具有可见分断点，能同时断开电源所有极的隔离电器，并应设置于电源进线端。当断路器是具有可见分断点时，可不另设隔离开关”的规定。附现场照片

荣锦装饰配电箱未安装漏电保护器，仅安装 2p 普通空开。

综上所述原因所述，死者在地下室积水坑使用带电移动排插进行作业时触电且排插电线连接的最末端荣锦装饰配电箱未安装漏电保护器，不符合《JGJ46-2019 施工现场临时用电安全技术规范》中“开关箱必须装设隔离开关、断路器或熔断器，以及漏电保护器。当漏电保护器是同时具有短路、过载、漏电保护功能的漏电断路器时，可不装设断路器或熔断器。隔离开关应采用分断时具有可见分断点，能同时断开电源所有极的隔离电器，并应设置于电源进线端。当断路器是具有可见分断点时，可不另设隔离

开关”的规定”，因此人员触电时保护开关未动作切断电源导致持续触电死亡。
