# **丹东东港百川海产品养殖场“12·4” 较大淹溺事故调查报告**

**丹东市事故调查组**

**2026 年 7 月**

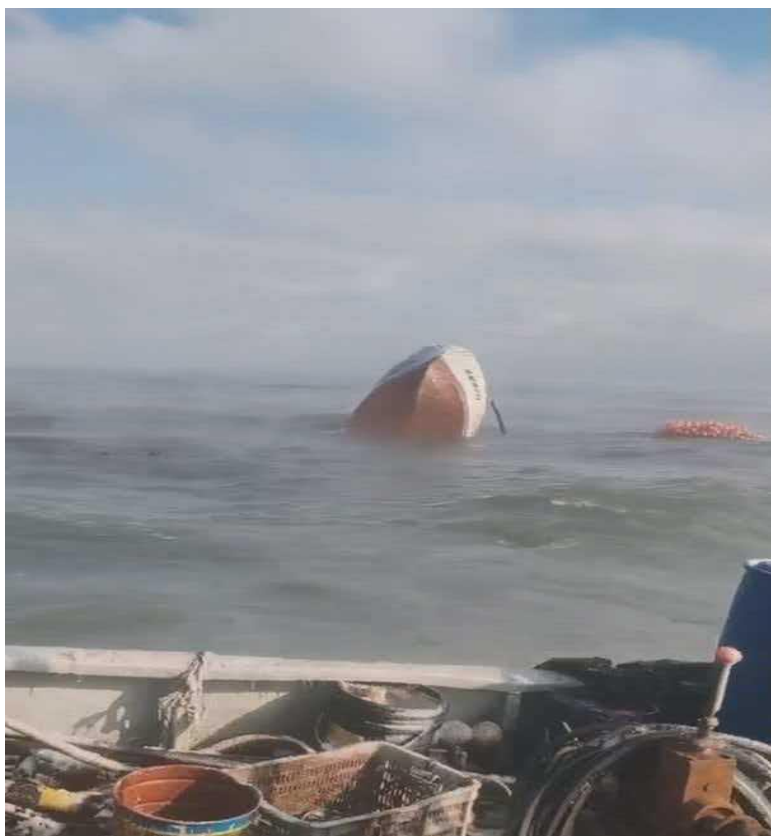
11 时许，菩蛎养 014 船最先抵达养殖筏区（ $39^{\circ}39.569'N$ 、 $123^{\circ}35.539'E$ ），发现事故船船艏朝上、船体向西北方向倾斜，呈半沉状态斜立于水中。

图 5 菩蛎养 014 船搜救时拍摄的事故船状态

**2.事发现场船舶状态佐证。**事发现场，事故船倾覆后呈船艏朝上、斜插水中的状态，且其附近养殖筏绳已断裂。这一状态与船舶艏部受外力牵扯而无法正常浮起的特征相符。
