# 辽宁振道建筑工程有限公司“2·24” 一般淹溺事故调查报告

2026年2月24日11时40分许,在合作区中央大街(洋河大街-爱河大街段)一处污水光纤井室清淤作业过程中,发生一起事故,造成1名作业人员死亡,直接经济损失约130万元。

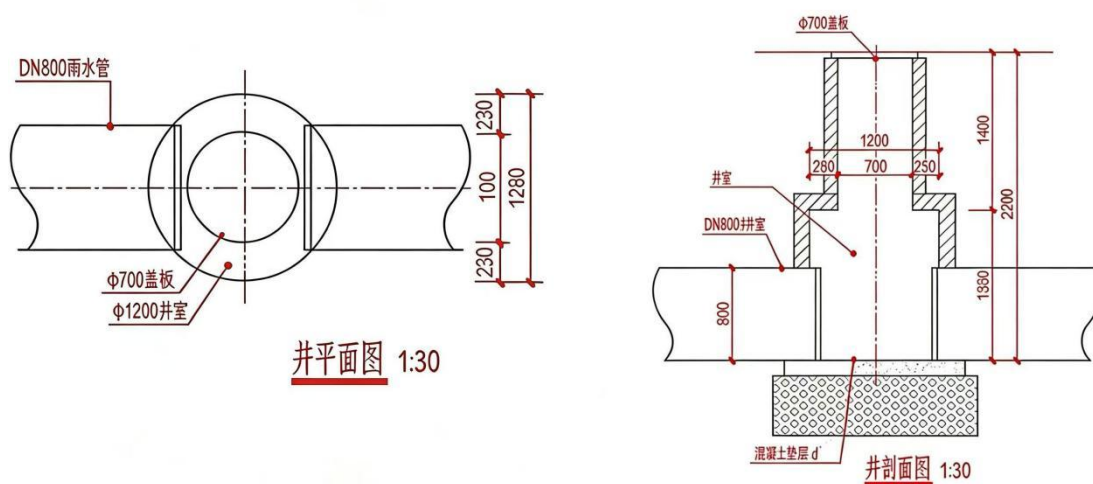
图 2 涉事污水井图纸

1. 涉事污水井井口安装有防撞网（事故发生时未悬挂）

井室内未设置简易爬梯，井内留存积水（详见图 2、图 3、图 4）。

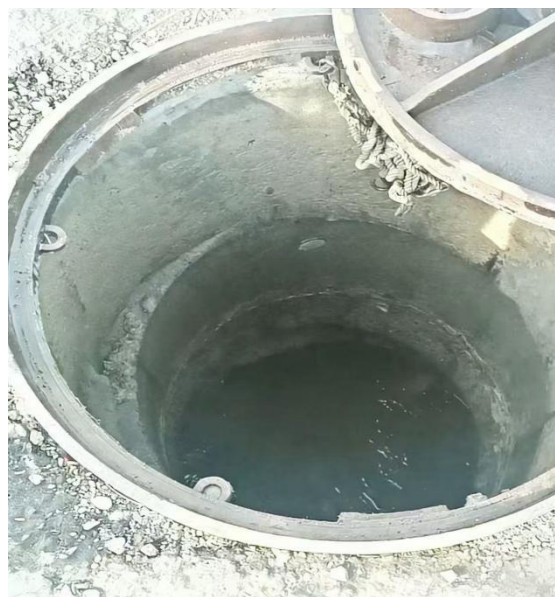
图 4 井内污水

3月2日、3月5日对事故现场进行三次实地勘查，同步对事故井及同一管线上下游多处污水井进行气体检测，使用经核验的气体检测仪，结果显示未检出一氧化碳、硫化氢及可燃气体，氧含量为20.9%；本次事故发生后，振道建筑公司迅速同家属协商并达成后续赔偿协议，家属随即将遗体火化，无法通过尸检获取直接死因证据，因此仅能结合现场情况作出推断结论。专家组结合现场勘查情况、气体检测数据及事故经过综合分析，推断死者于某军系因亡人事故井长期封闭，作业前通风不彻底，井内环境复杂、湿滑，存在局部缺氧情况，导致作业人员身体不适、动作失控，意外跌倒面部浸入积水中，又因现场监护人员擅离职守，未能及时发现并施救，最终导致淹溺死亡。
