# 辽宁五一八内燃机配件有限公司

## “2·12”一般机械伤害事故调查报告

2025年2月12日22时33分，位于丹东市边境经济合作区的辽宁五一八内燃机配件有限公司曲轴四分厂车间发生一起机械伤害事故，造成1人死亡，直接经济损失约100万元。

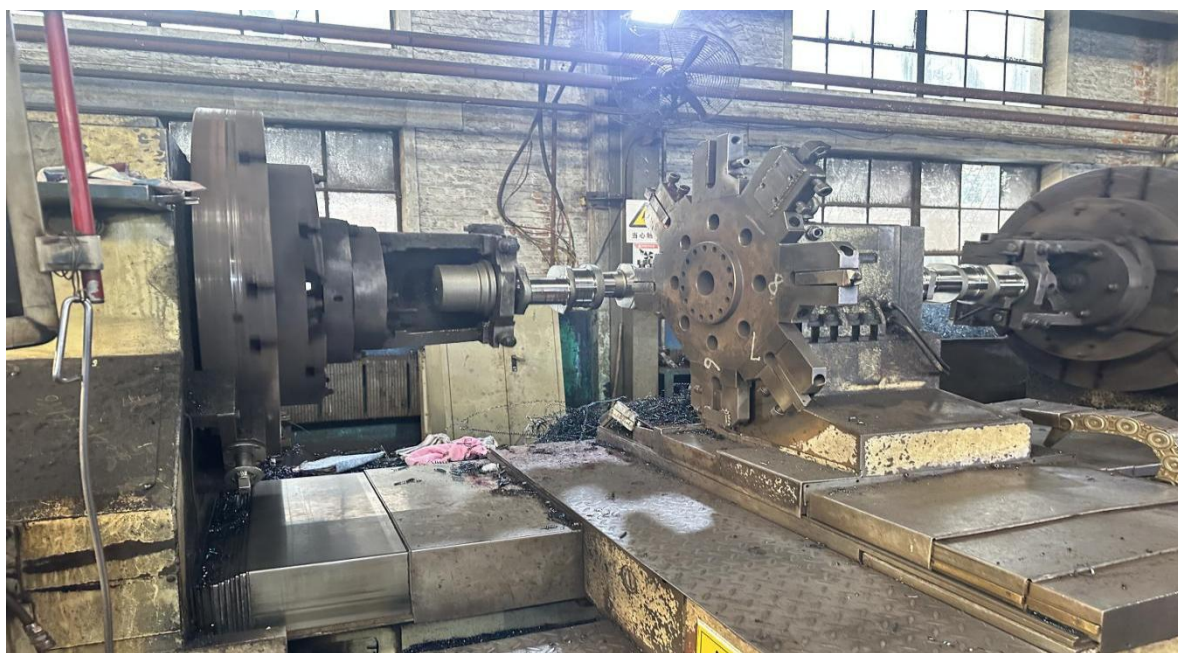
发生事故的数控机床

季某某违反操作规程，在未停机的情况下登上数控机床平台，被运行中的工装夹具击中头部致死。

**1. 完善夜班安全管理机制。**五一八公司要针对夜班员工容易疲劳、易出现违章作业的情况开展有效的安全管理，上岗作业前要开展安全教育，作业中要加大监督检查频次，及时提醒并制止员工违章作业行为。

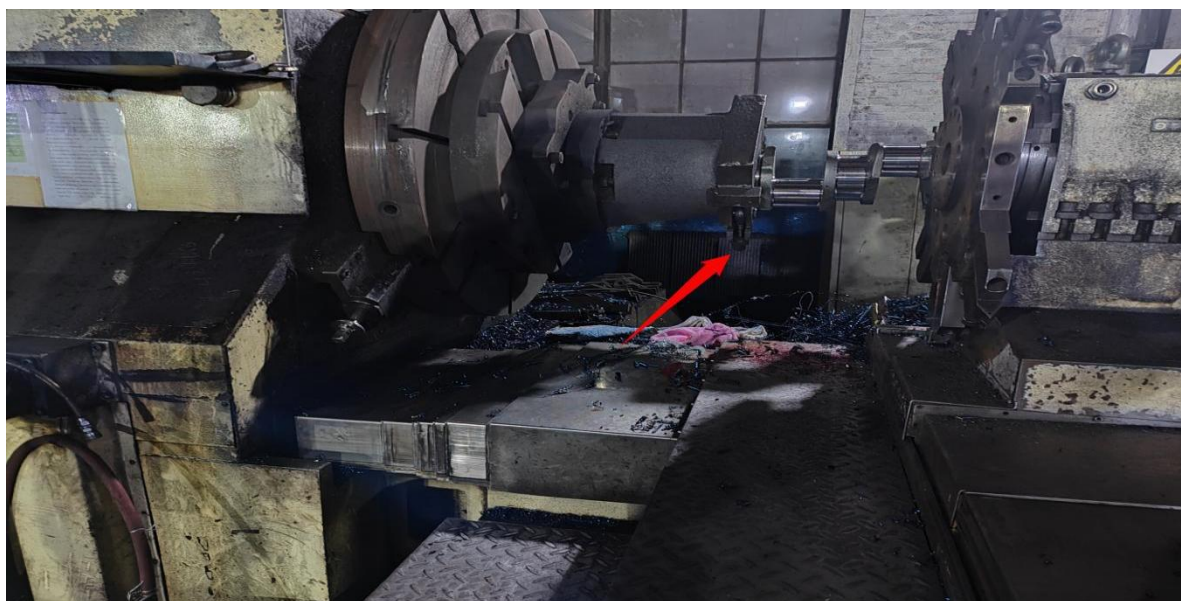
2025 年 2 月 12 日 16 时，季某某来到自己的工位数控机床开始工作。曲轴四分厂的监控视频记录显示，22 时 31 分左右季某某向运行中的数控机床张望约 13 秒，随后在未停机的情况下登上机床平台并有多次弯腰用手伸向机器的动作，此过程持续约 2 分钟。22 时 33 分 11 秒季某某在弯腰侧向低头时被旋转运行中的工装夹具击中后脑及前额。22 时 43 分，连杆班组班长刘某某发现季某某躺在数控机床平台上，且无意识，立即通知数控班长邵某某。邵某某随即来到事故现场，先关闭设备、向曲轴四分厂厂长周某某报告，并拨打 120 急救电话。22 时 50 分季某某被送往丹东市中心医院救治，2 月 13 日 0 时 39 分，经抢救无效死亡。

击中季某某工装夹具

1. 五一八公司配备的工装帽子未起到防止机械伤害的作用。
2. 曲轴四分厂在夜班安全巡查安排上有漏洞，未能及时发现并纠正员工违章作业行为。

3. 深入开展安全隐患排查治理专项行动。五一八公司要组织全公司范围内的安全隐患排查治理专项行动，明确排查范围、标准、频率与责任人。建立详细的隐患排查治理台账，确保隐患及时发现并彻底消除。
