# 丹东光水水务有限公司“11·28” 一般机械伤害事故调查报告

2025 年 11 月 28 日 14 时 50 分许，位于振兴区浪东路 10 号的丹东光水水务有限公司污泥干化间发生一起机械伤害事故，造成 1 人死亡，直接经济损失约 150 万元。

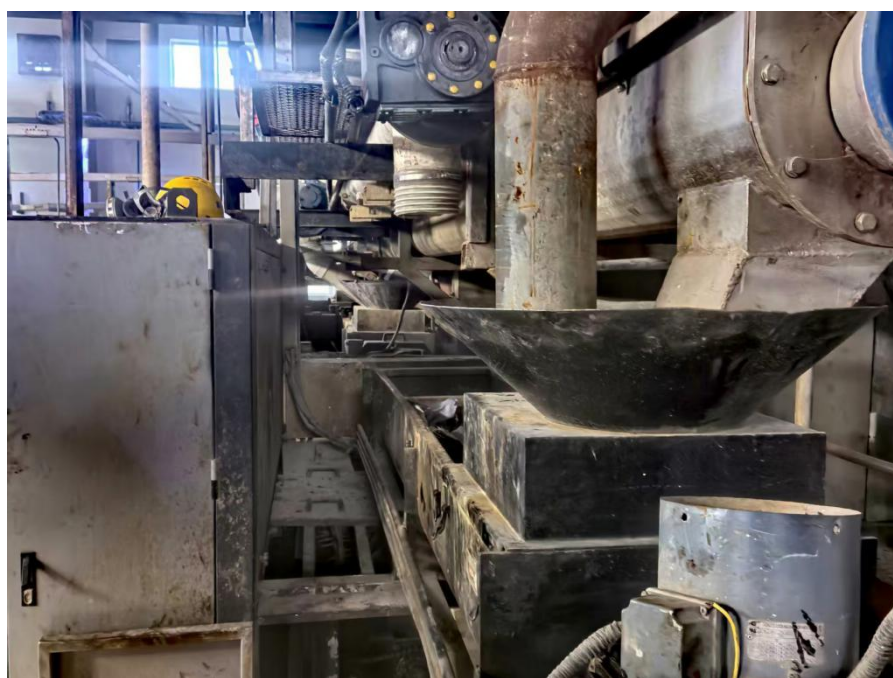
图二 污泥改性混合机

理制度，现场安全管理缺失，对作业人员的违章行为未能及时发现和制止；二是从业人员安全意识弱，曲某作为运行班长，未严格执行设备检修“先断电、再作业”的基本安全要求，违章在设备运行状态下进行操作，反映出岗位人员安全意识淡薄、安全规程执行不严，安全教育培训效果未能真正转化为安全行为；三是设备本质安全防护需要进一步强化，涉事污泥改性混合机缺乏有效的安全防护装置或联锁急停功能，人员在设备运行时能够接触到危险部位，暴露出在设备设施的安全设计、维护改造环节对机械伤害风险源头管控尚存不足。这些教训警示，必须坚决压实各方安全责任，狠抓现场管理和隐患整改，强化设备本质安全，才能真正防范类似悲剧重演。

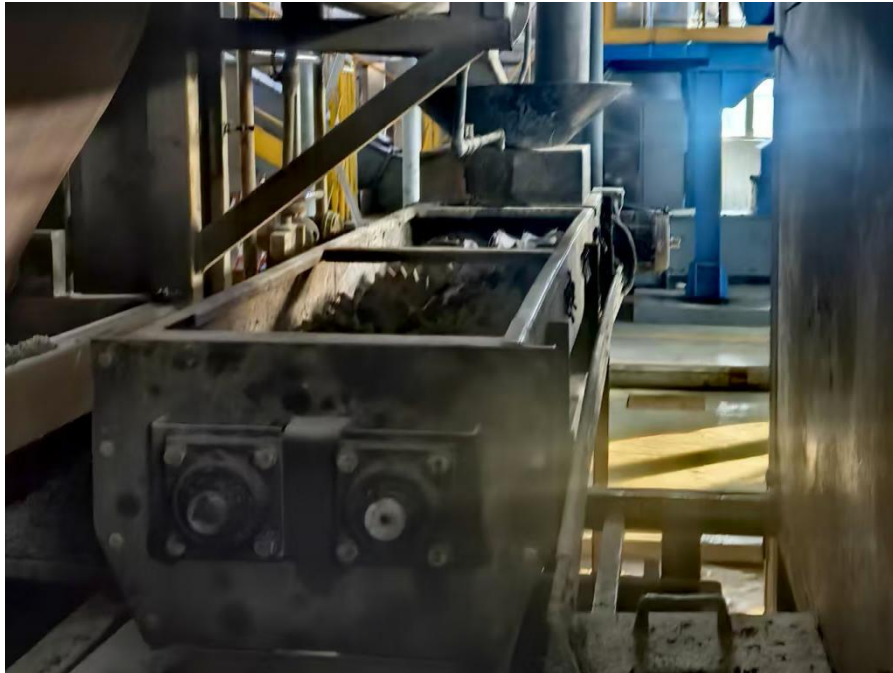
经现场勘查，事故发生后污泥混合机上的 5 片盖板均不在机器上，曲某的右臂被污泥混合机内的桨叶绞入，他所使用的锤子掉入污泥混合机槽箱底部。

图三 发生事故后的 3#污泥混合机

曲某在设备未断电、污泥混合机未放置盖板等不具备安全检修条件下，到该设备处开展相关检修操作时右臂不慎被卷入正在运行的污泥改性混合机中，因伤势过重、失血过多导致死亡。

**1. 大连清瑞公司。**作为污泥干化车间的运行维护方，要全面落实企业安全生产主体责任，建立健全并严格执行生产安全事故隐患排查治理制度，确保对作业现场设备设施的日常检查与隐患整改到位。要严格规范现场作业管理，所有检维修作业务必执行“先断电、后作业”规程并实施全程专人监护，坚决杜绝违章操作。要组织全体员工开展有针对性的安全操作规程和应急处置再培训、再考核，切实提升员工安全意识和风险防范能力。

的履约安全考核机制。要组织对全厂机械设备进行安全评估，对缺失或失效的安全防护、联锁装置进行加装或改造，从本质上提升设备安全水平。
