# 凤城大兴“12·5”较大道路交通事故 调查报告 (公示版)

丹东市“12·5”事故调查组  
2024年2月21日

# 凤城大兴“12·5”较大道路交通事故调查报告

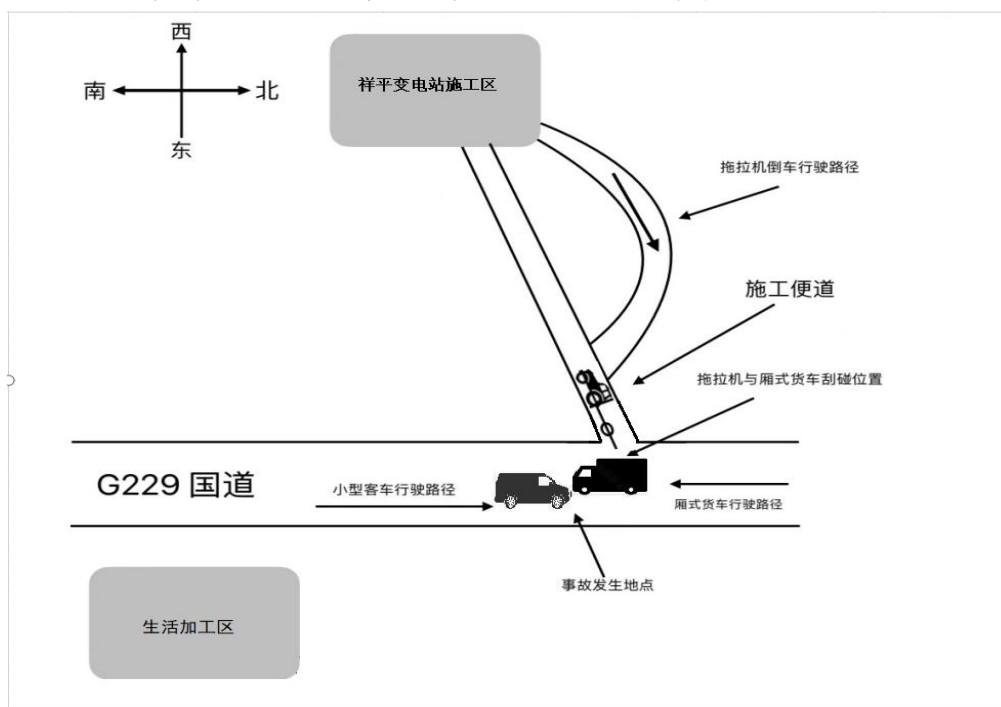
图1 事故示意图

16时28分左右，王某某驾驶拖拉机倒车行驶至工地出入口，此时挂车尾部进入G229国道约3米。于此同时朱某某驾驶的辽F8M063号厢式货车行驶到此处，由于车辆超速加之天黑光线不良，朱某某并未及时发现已进入G229国道的拖拉机挂车。随后朱

某某驾驶的厢式货车货厢右侧后段与拖拉机挂车左后角发生刮碰，朱某某为了避险急速驶向对向车道。

根据事故现场附近监控视频显示，16时28分6秒，辽F8M063号厢式货车与对向李某某驾驶的辽BBW336号小型普通客车相撞，撞击产生的巨大冲力使得厢式货车与小型客车均旋转约180度。辽BBW336号小型普通客车瞬间起火，造成驾驶人李某某及乘车人李某、韩某某、李某某死亡。辽F8M063号厢式货车驾驶人朱某某及乘车人孙某某受伤。事故中的三辆车均有不同程度的损坏。

王某某驾驶牵引挂车的拖拉机进行倒车行驶时未察明车后情况，贸然驶入G229国道，致使拖拉机挂车与由北向南超速行驶的厢式货车发生刮碰。厢式货车在刮碰后驶入对向车道，与由南向北行驶的小型客车相撞，是本起交通事故发生的直接原因。

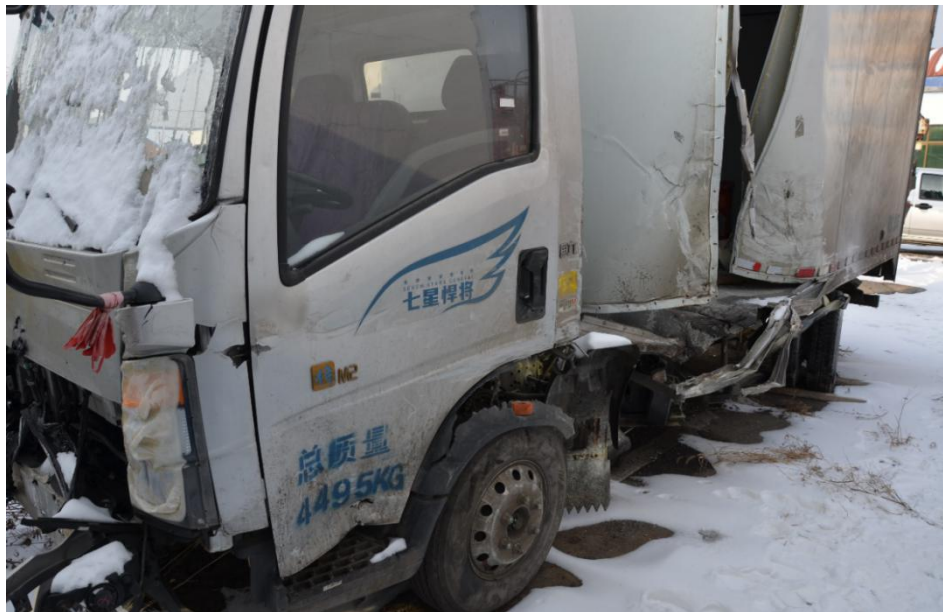
图2 本起事故中的厢式货车全貌

根据消防部门对事故车辆现场勘验及监控视频综合分析，16时28分06秒，两车相向行驶发生侧向剧烈碰撞，厢式货车碰撞位置位于主驾驶后侧车身油箱处，小型客车碰撞位置位于车辆主驾

与此同时厢式货车的油箱受到巨大撞击力后发生碎裂，箱内的柴油受惯性力影响，喷洒在小型客车主驾驶一侧发动机舱盖、车身壳体以及车辆下方路面上，并被小型客车上的火引燃。由于厢式货车油箱喷洒出来的燃油覆盖面积大，导致小型客车主驾驶一侧外表面迅速大面积燃烧。在高温和明火共同作用下，小型客车内部的可燃物被引燃，再次导致车身发生大面积燃烧，逐渐蔓延至整个车体。

通过车辆痕迹勘验发现，厢式货车整体完好，主驾驶后侧车身中部油箱碎裂，油箱外侧金属护栏向后侧车轮方向弯折，线束表面绝缘外皮轻微过火。小型普通客车车身整体过火，车身可燃部件全部烧毁，发动机机舱主驾驶前侧金属部件向驾驶员位置坍塌，发动机铝合金壳体上部朝向主驾驶一侧壳体高温熔化痕迹明显。发动机舱盖及车身表面车漆全部烧毁脱落，副驾驶一侧车身漆面膨胀剥离，过火痕迹严重。车身整体高温过火痕迹呈现车头重于车尾，主驾驶重于副驾驶的迹象。

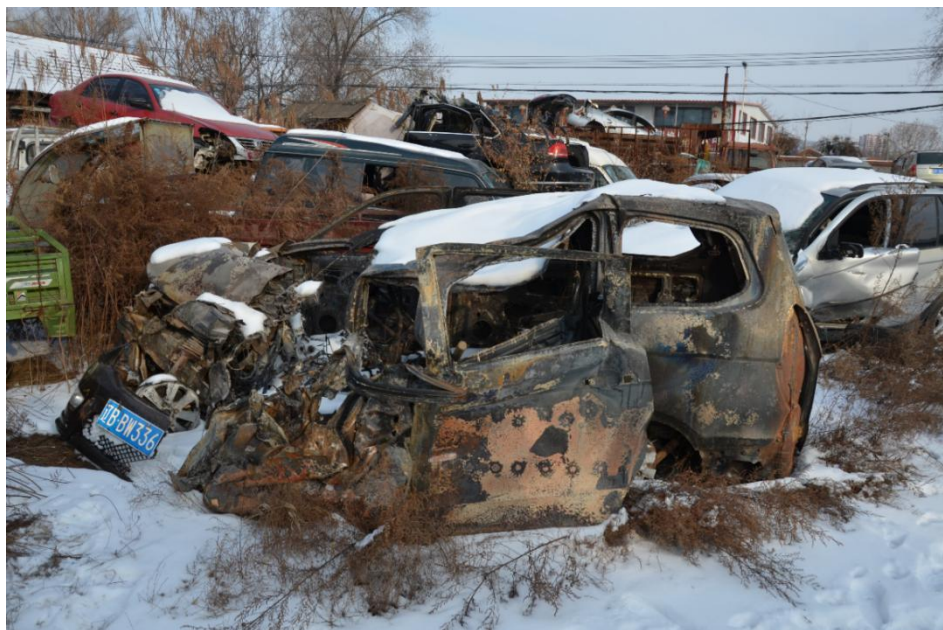
图4 本起事故中的小型货车全貌

驶一侧车头处。两车发生碰撞后，小型客车由行驶状态瞬间变为小位移后的静止状态，厢式货车继续向前行进一小段距离后停止。小型客车车头位置受到撞击后，发动机舱内的输油管路发生弯折变形并断裂，同时由于车辆在碰撞时处于行驶状态，燃油泵持续为发动机泵油，泄漏的汽油遇到发动机下部排气歧管等高温部件被引燃。
