# 中国化学工程第七建设有限公司“3·24” 一般高处坠落事故调查报告

## （公开稿）

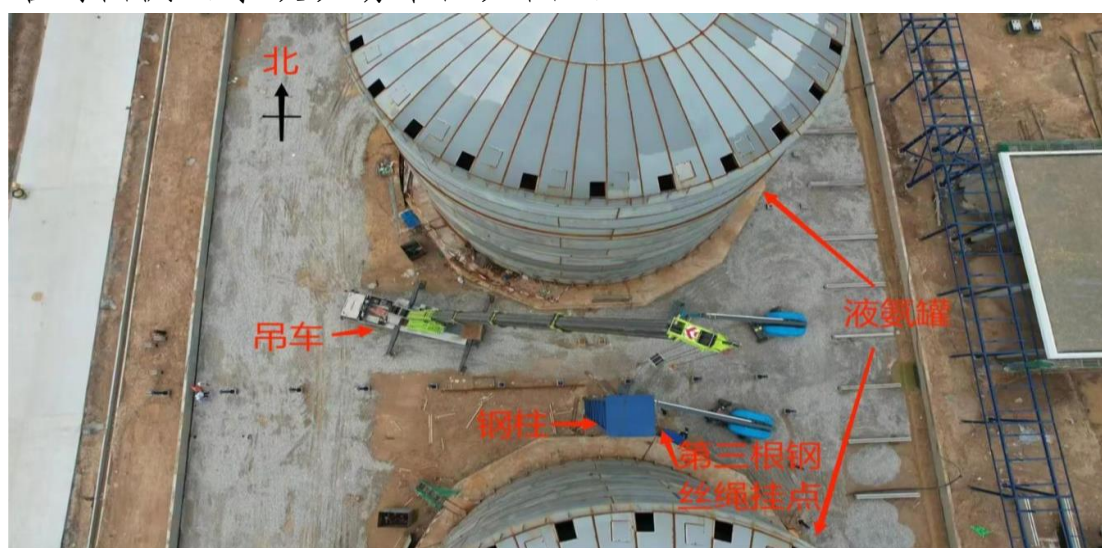
发生事故的作业，所施工的钢柱位于事故工程302单元液氨罐区的两个液氨罐之间，两个液氨罐呈南北走向，吊车位于两罐的西侧（事故现场平面见图1）。

图1 事故现场平面航拍

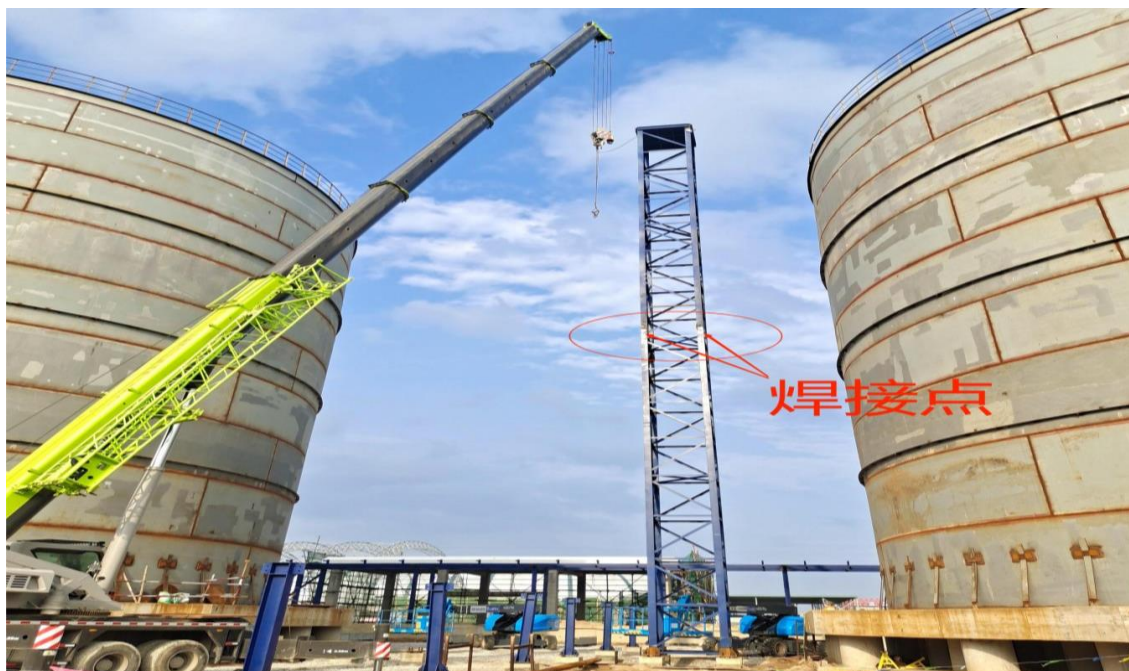
钢柱分为上下两截，上部长14.5m，下部长15.5m，分段吊装、中部焊接成一体（钢柱侧面总体外观见图2）。

图2 钢柱侧面总体外观

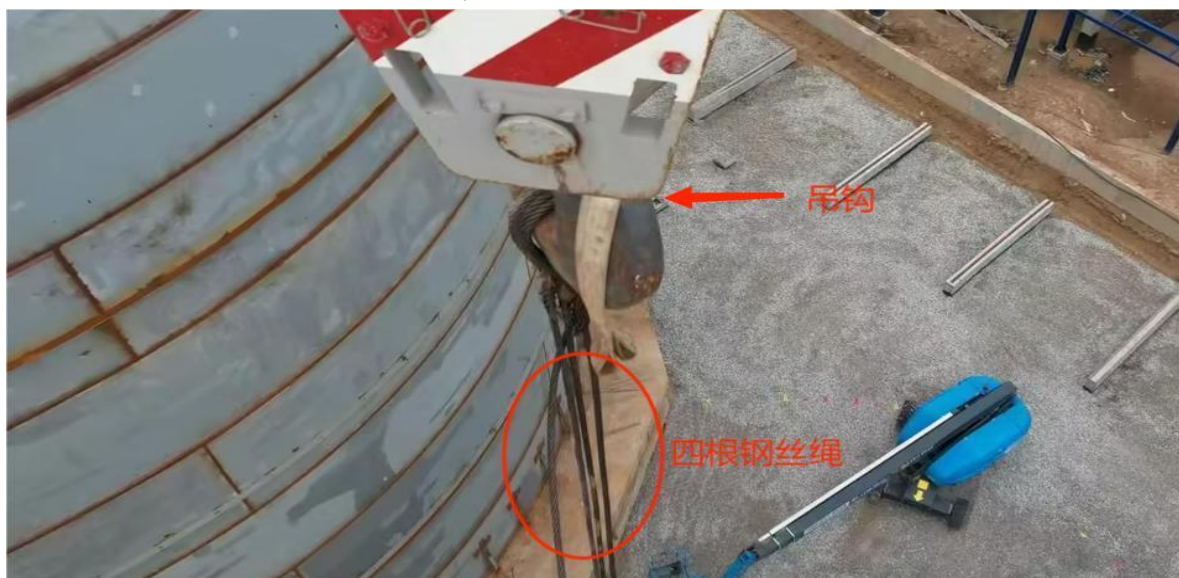
上部钢柱由四根钢丝绳（见图3）分系于四角，吊至下部钢柱正上方，与下部钢柱对焊成一体。

图3 吊钩上用于吊装上部钢柱的钢丝绳

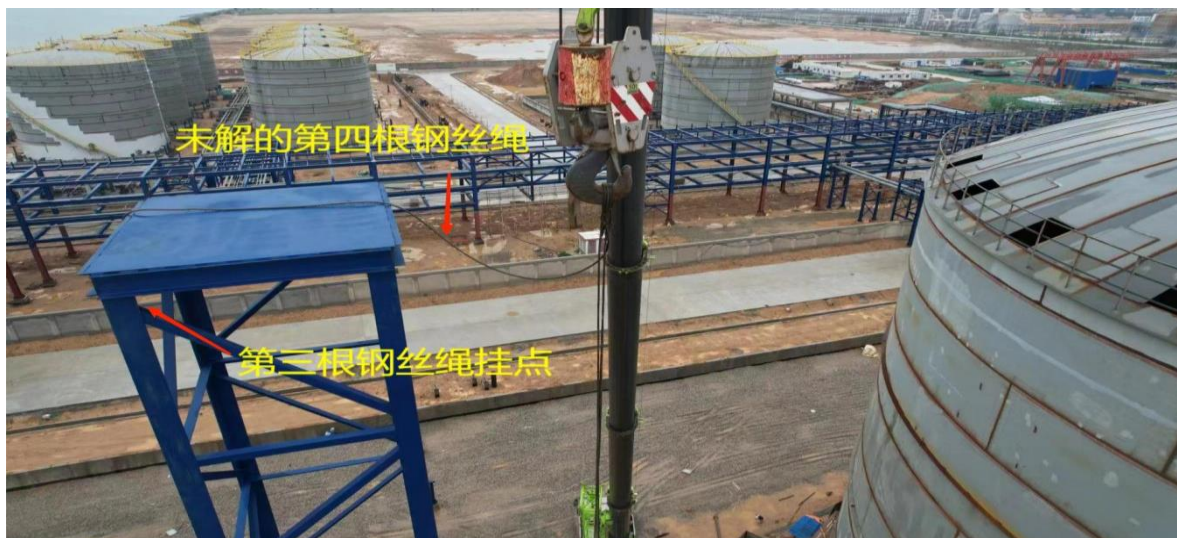
翁某祥发生事故前，所解的第三根钢丝绳系挂于钢柱的东南角，吊车与其之间的视线一部分被钢柱所遮挡（见图1、图4）。

图4 第三根钢丝绳挂点

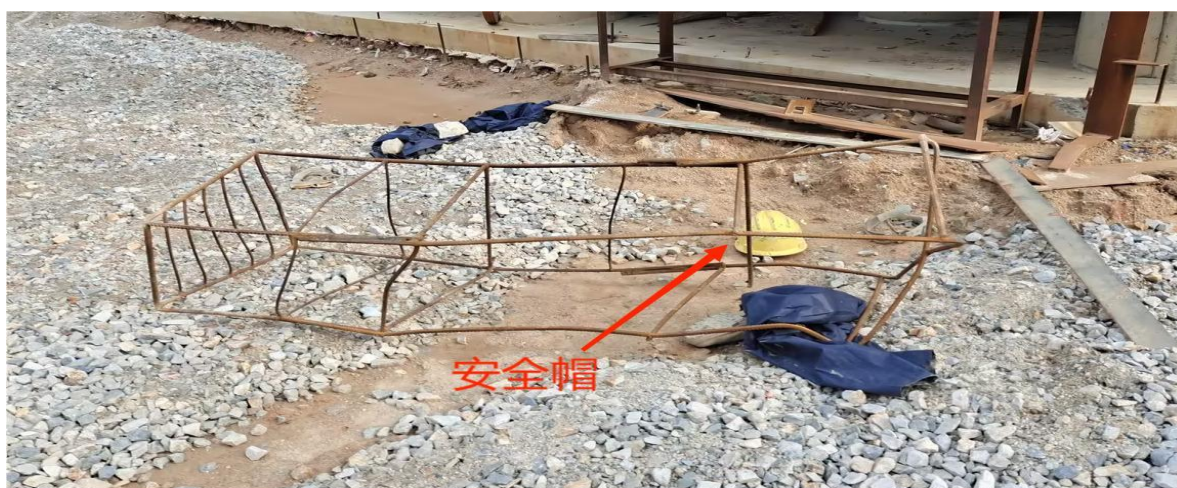
翁某祥高处作业所搭乘的吊笼由施工班组用钢筋焊接而成，吊笼呈长方柱形（约1.7m高、0.5m见方），由7根钢筋构成笼底（钢筋间隙约80mm），笼体自笼底起400mm、700mm处各有一匝钢筋，700mm上方的一侧完全开口供人进出，另三侧有若干横杆，吊笼顶部中间有两根构成十字形的钢筋（吊笼见图5）。

图5 施工用的吊笼

翁某祥搭乘的吊笼为自行制作，仅用钢筋焊接（未经任何可靠性设计及验证），无任何安全装置〔如安全锁（直接作用在安全钢丝绳上，可自动停止和保持作业平台位置的装置）、防撞杆（碰到障碍物时，能自动切断向下（或向上）运行动力的装置）等〕，在脱钩后坠落地面，造成本起事故。

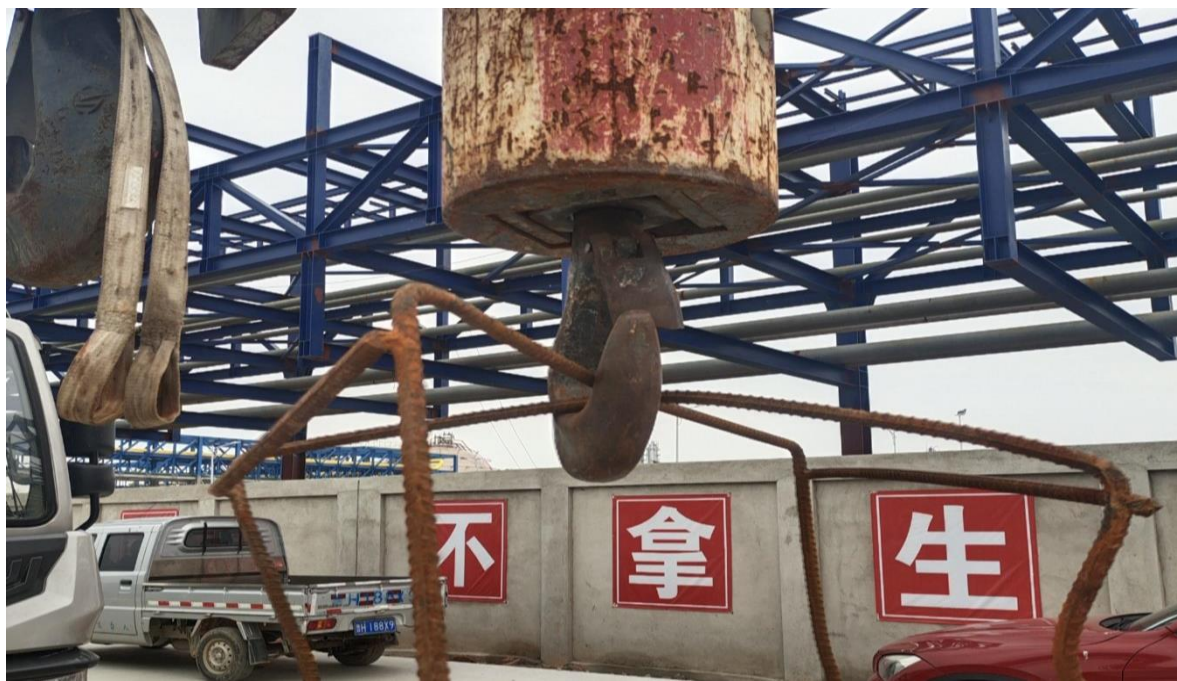
事故发生前，翁某祥等人将吊笼的十字形钢筋挂在吊钩里

图6 吊笼的挂法（事后还原拍摄）

作业过程中，吊车司机吴某刚视线受钢柱所阻，凭起重指挥丁某强的指令操作吊车，导致吊笼底部部分顶在钢柱支架上发生倾斜，吊钩舌片搭于吊笼十字形钢筋上，在吊钩自重作用下被侧向别开，吊笼（和安全绳）脱钩后掉落。

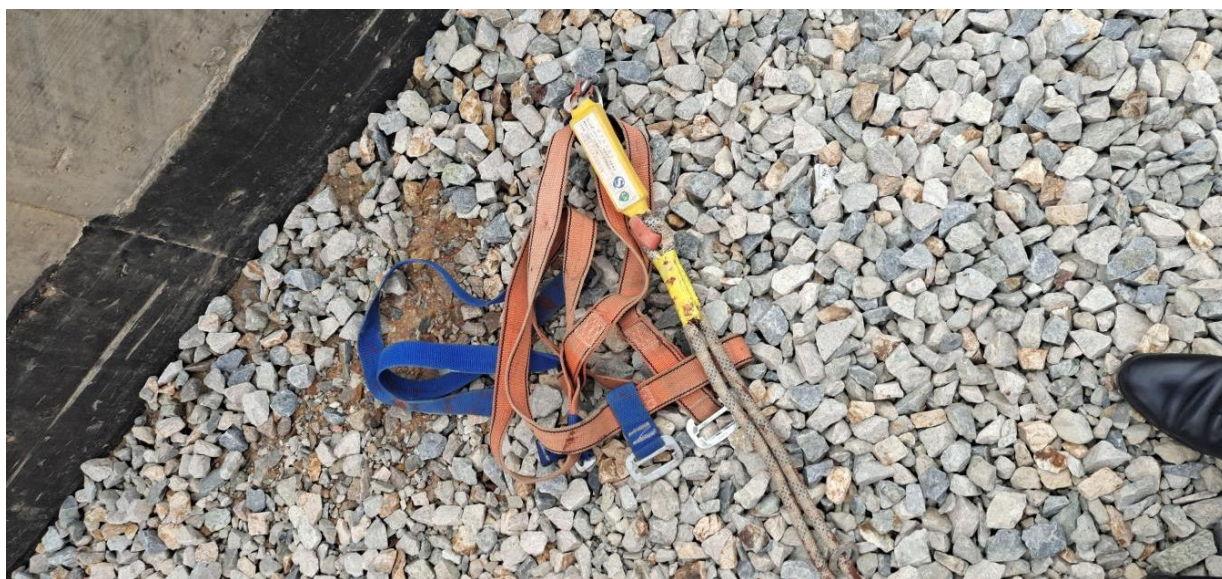
图7 翁某祥作业所用的安全带

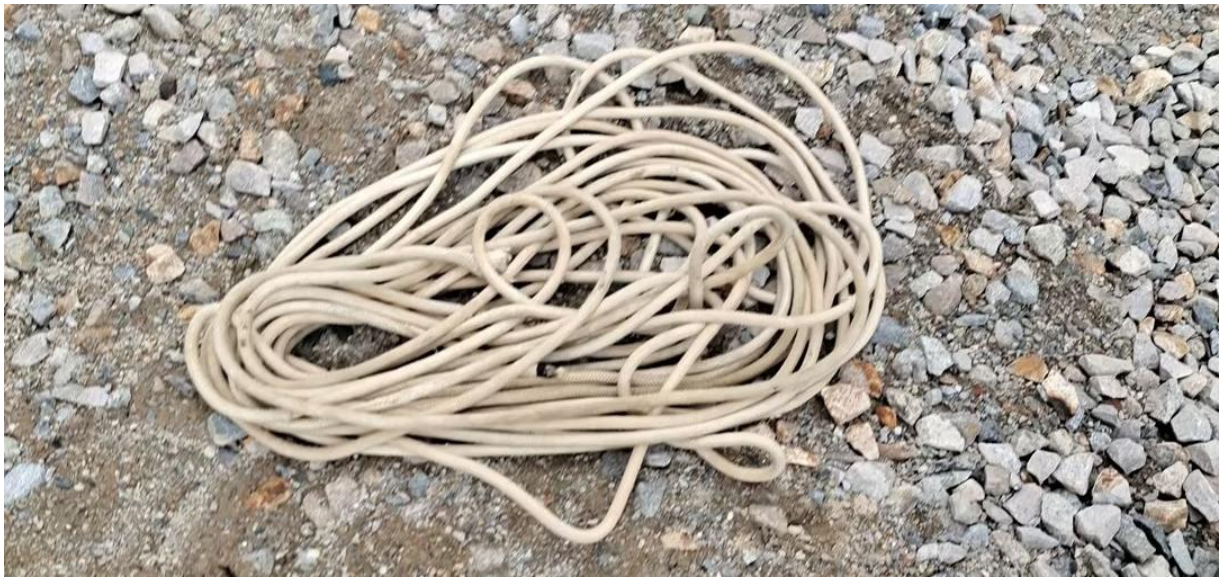
图8 作业所用溜绳

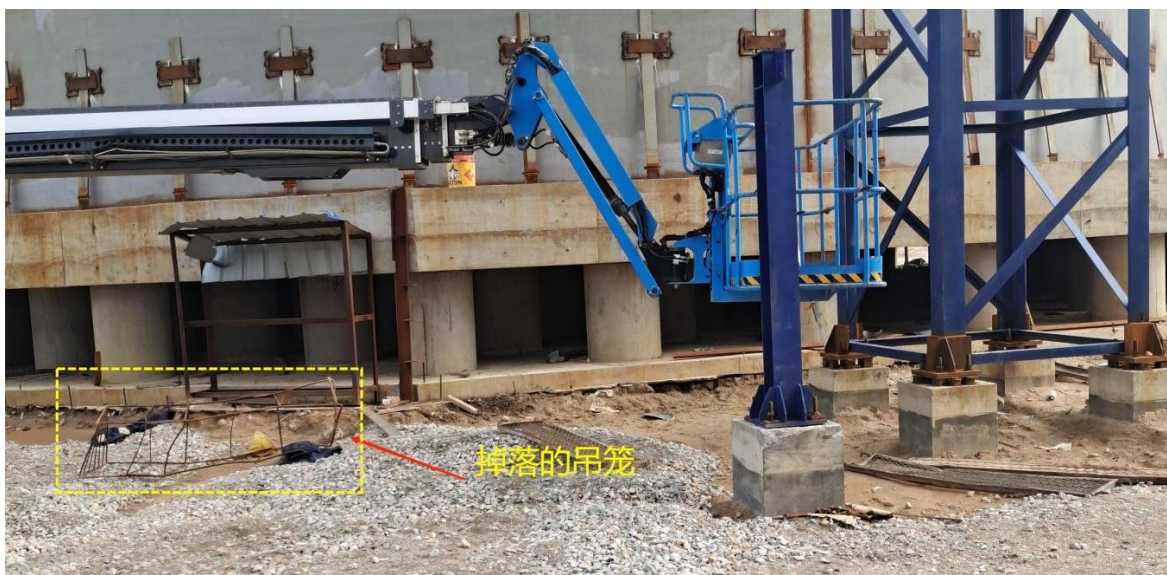
吊笼坠落后，掉在钢柱东侧的地面上（见图9）。

图9 吊笼掉落地点

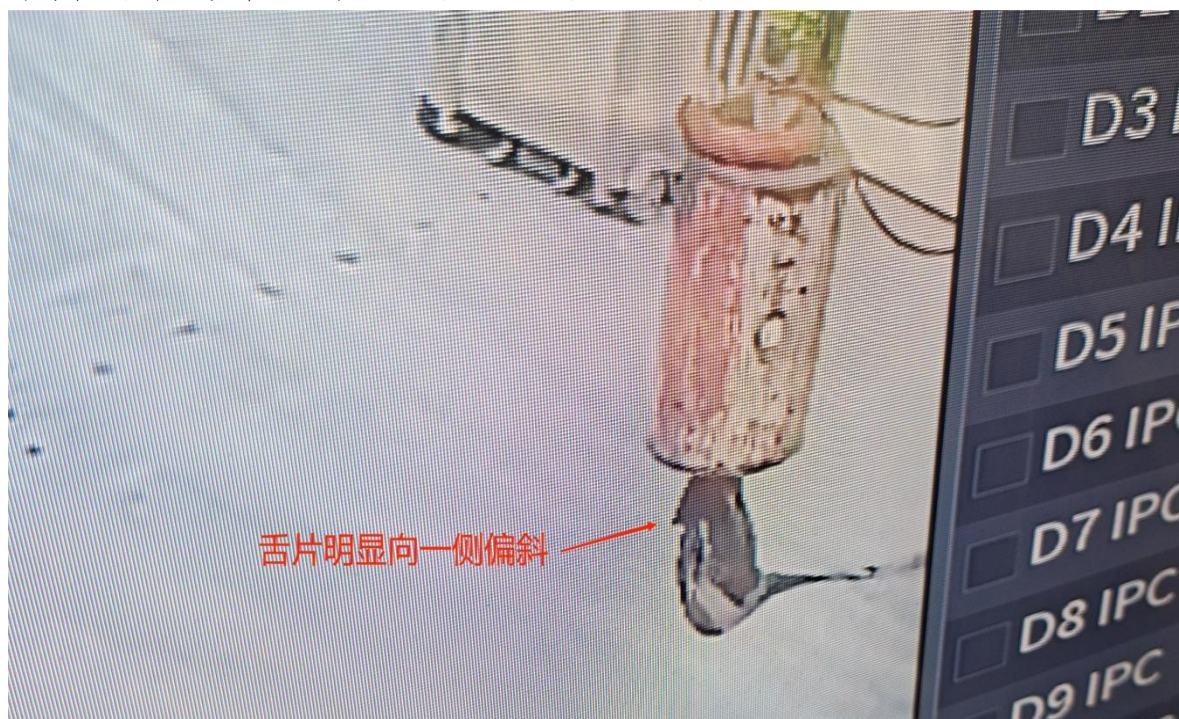
挂吊笼的吊钩，其防脱钩舌片存在变形，舌片一侧曲翘变形并向吊钩外偏斜（见图10、图11、图12）。

图10 吊车进场当日视频监控截图

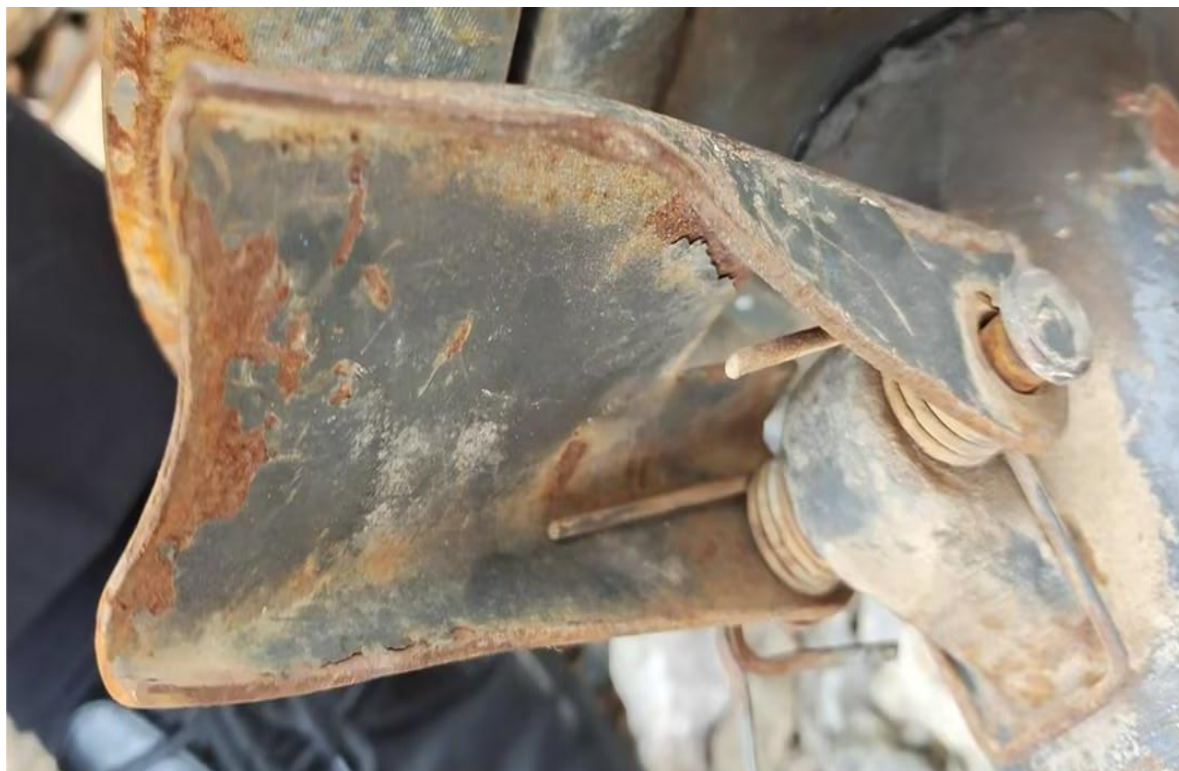
图11 现场勘查时已脱离至吊钩外的舌片

本起事故中，挂吊笼的吊钩，其防脱钩舌片存在变形，舌片一侧曲翘变形并向吊钩外偏斜，防脱钩性能下降。

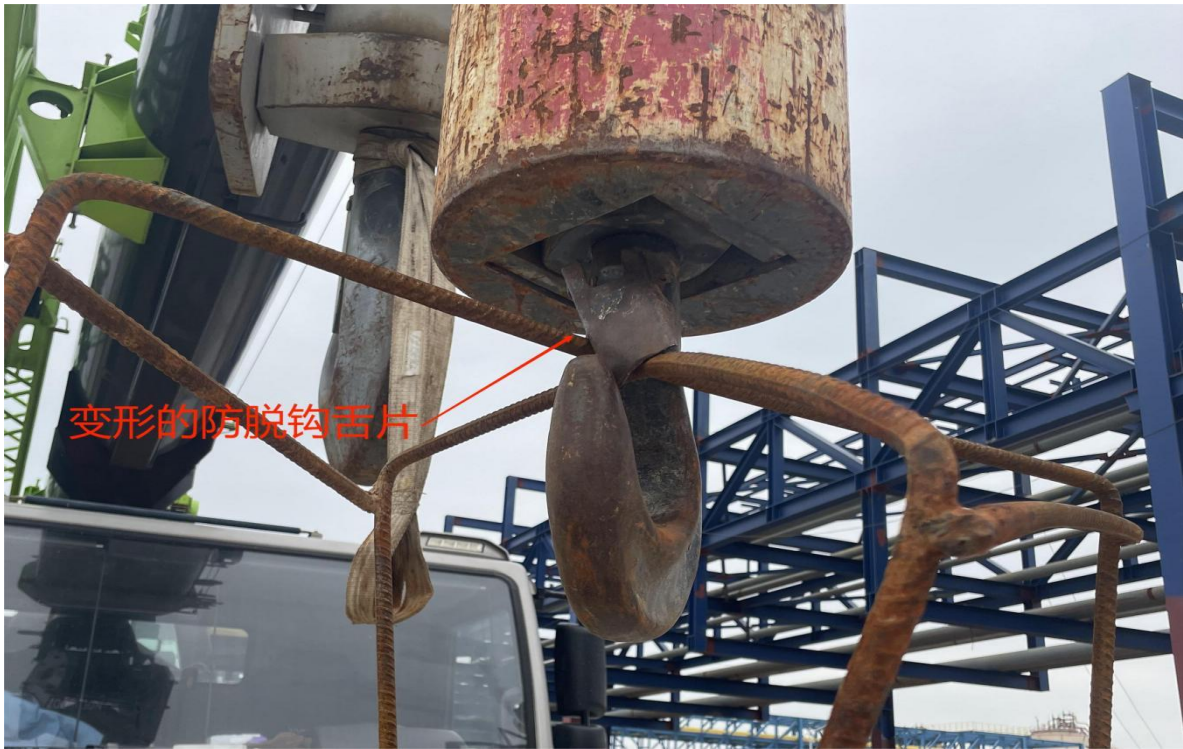
图12 实验时重新安装在吊钩内的舌片
