# 李沧区鹏宸新便利店“12·7”一般机械伤害事故调查报告

李沧区政府事故调查组

2026 年 1 月

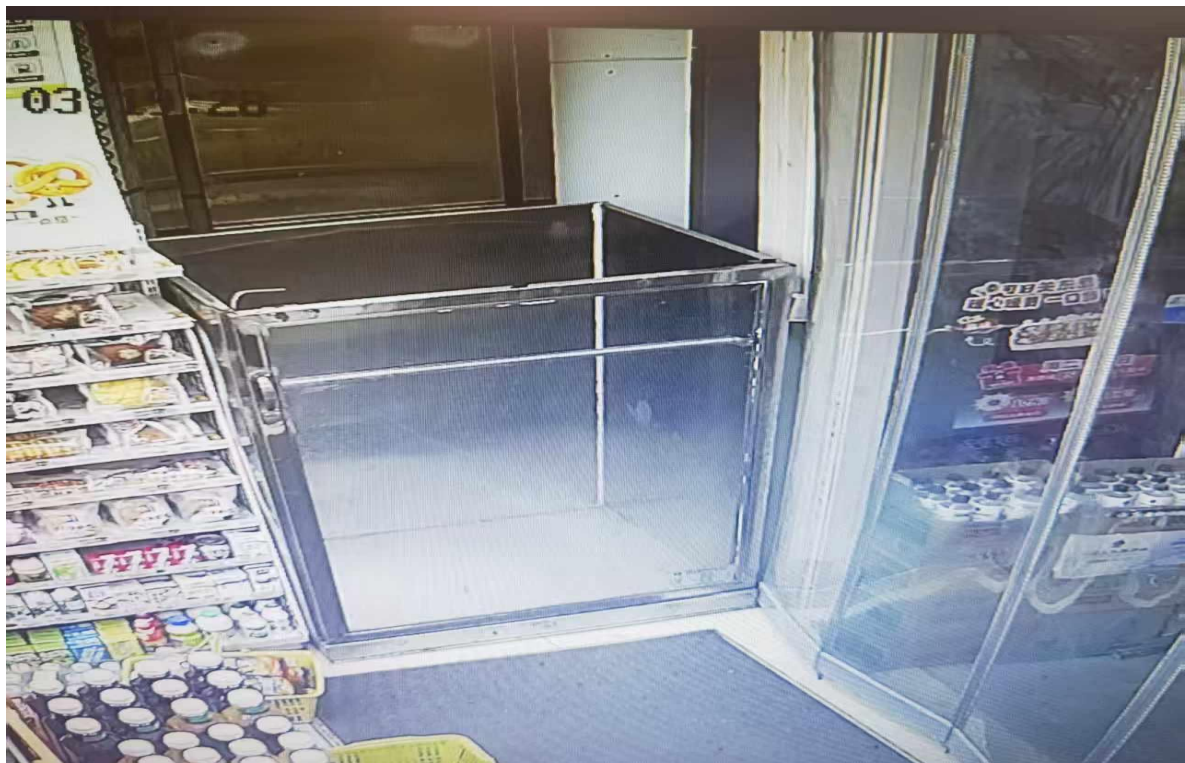
图 1 涉事导轨式液压升降载货平台

涉事设备为导轨式液压升降载货平台（以下简称“升降载货平台”，图 1），由河南欧士力机械科技有限公司制造。设备铭

牌（图 2）显示：型号：SJD，台面尺寸：0.92m×0.69m，起重量：0.45t，起升高度：2.9m，起升速度 5.4m/min，电机功率：1.5kW，产品编号：2205282，出厂日期：2022 年 6 月。升降载货平台设置有层门电气联锁开关和下降阻碍保护装置，使用无线遥控器（图 3）控制运行（唯一操控方式）。该升降载货平台于 2022 年 7 月（王凯经营期间）安装完成并投入使用，用于往吊顶隔层运送临时存放的货品。经调查，该设备不在《特种设备目录》（国家质检总局 2014 年第 114 号）范围内，不属于特种设备，制造企业按照《导轨式液压升降载货平台》（Q/HOSL001-2001）标准进行生产。

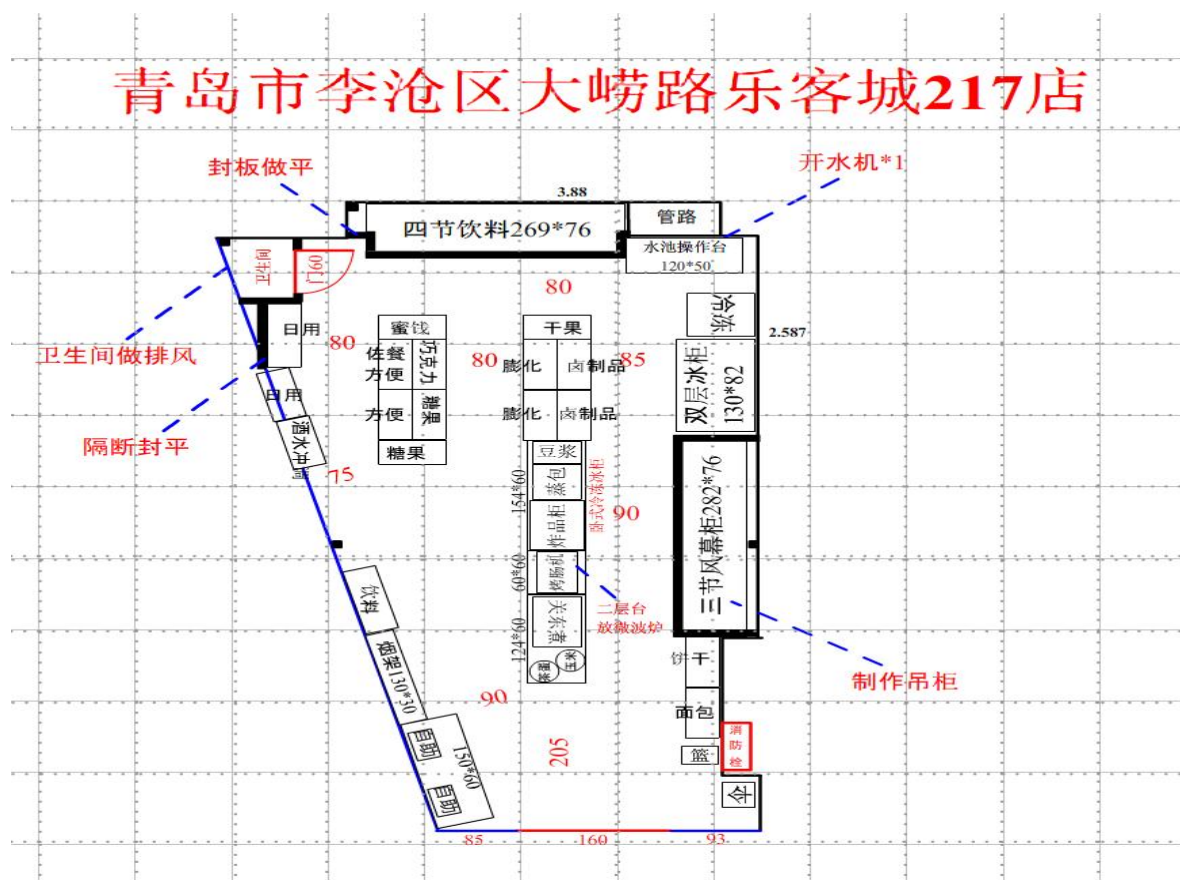
图 4 便利店现场布局图

涉事便利店共一层，面积约 40 m<sup>2</sup>，层高约 4m，店内主要摆放各类货架、冰柜、冷藏柜等（图 4），在距室内地面约 2.73m 高度有吊顶隔层（系刘伟经营前改造），在吊顶隔层西侧存放货物。

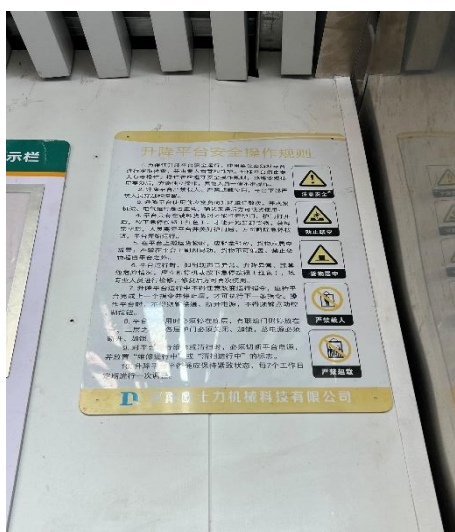
图 5 升降平台安全操作规则

(1) 店面内门口北侧墙壁上安装升降载货平台。升降载货平台货厢高 1.4m、宽 0.88m、深 0.63m，货厢由方管焊接组装成框架，左、右及靠墙侧装有不锈钢板封闭，厢底厚度 0.1m，厢底内外面层为不锈钢板，厢门装设有机玻璃封闭，货厢顶部为敞口型。升降载货平台左侧墙壁上张贴了“升降平台安全操作规则”（图 5）和“警示标牌”（图 6），均载明“升降平台严禁乘人运行，平台下部严禁人员穿越和停留，使用时严禁货物超载”。

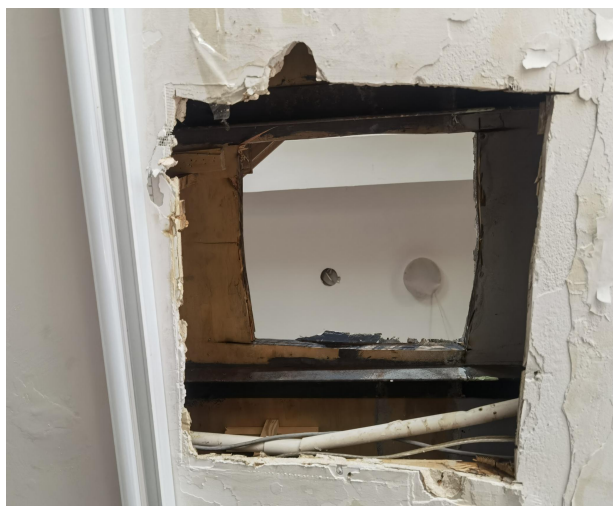
图 7 西侧吊顶隔层洞口

(2) 便利店西侧距店门 5m 的吊顶隔层处开设一方形双层洞口 (图 7) (根据对马保中的询问, 其称该洞口供店内工作人员进入吊顶隔层取放货物使用), 洞口下层开口为  $0.4\text{m} \times 0.4\text{m}$ , 对角线长度为  $0.56\text{m}$ ; 上层开口为  $0.3\text{m} \times 0.35\text{m}$ , 对角线长度分别为  $0.4\text{m}$ 、 $0.44\text{m}$ 。

店内没有配备可供人员上下洞口的专用工具。

（3）技术组挑选两组人员，对通过洞口进入吊顶隔层进行测试。一组为现店主马保中（身高 172cm，体重 65kg），能通过洞口进入吊顶隔层，但因洞口狭窄，进入困难；另一组为体型与郭峻泽（190cm）相近人员（身高 186cm，体重 100kg），因洞口狭窄，不能通过洞口进入吊顶隔层。

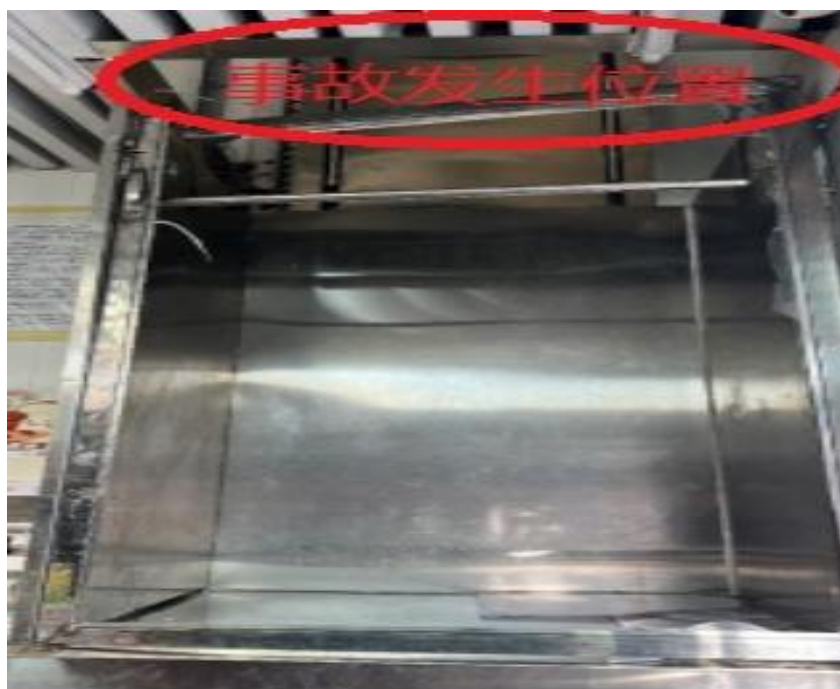
图 8 救援后的导轨式液压升降载货平台

（4）涉事设备勘验。事故发生后，为了便于救援，救援人员切断了升降载货平台用电，有机玻璃厢门也因救援破拆导致变形，厢门上部方管破断（图 8）；升降载货平台停留在吊顶隔层下部，箱底距地面高度为 1.7m。技术组对升降载货平台功能进行勘验，升降载货平台恢复供电后运行正常，无线遥控器上急停等功能按钮操控正常。

事故调查组经现场勘验、调查询问并结合视频监控，综合分析认为：鹏宸新便利店未为员工提供便于上下吊顶隔层的安全通道，郭峻泽乘坐不允许载人的升降载货平台，在上升过程中头部探出货厢外，致使头颈部被上行厢门顶部方管挤在吊顶隔层龙骨挤压，导致窒息死亡是该起事故的直接原因。

（一）鹏宸新便利店应认真吸取事故教训，积极履行好安全生产主体责任。经营者要以身作则，进一步强化安全生产管理，督促全体从业人员提高安全意识、严格遵章守纪，对使用升降载货平台的人员进行必要培训合格后方可进行操作，坚决制止违反操作规程的行为；对发现的事故隐患要采取技术和管理措施，彻底予以消除。
