# 莱西市沽河街道迟家庄村民拆除自有房屋 “4·13”一般高处坠落事故调查报告

莱西市人民政府事故调查组  
2026 年 8 月 10 日

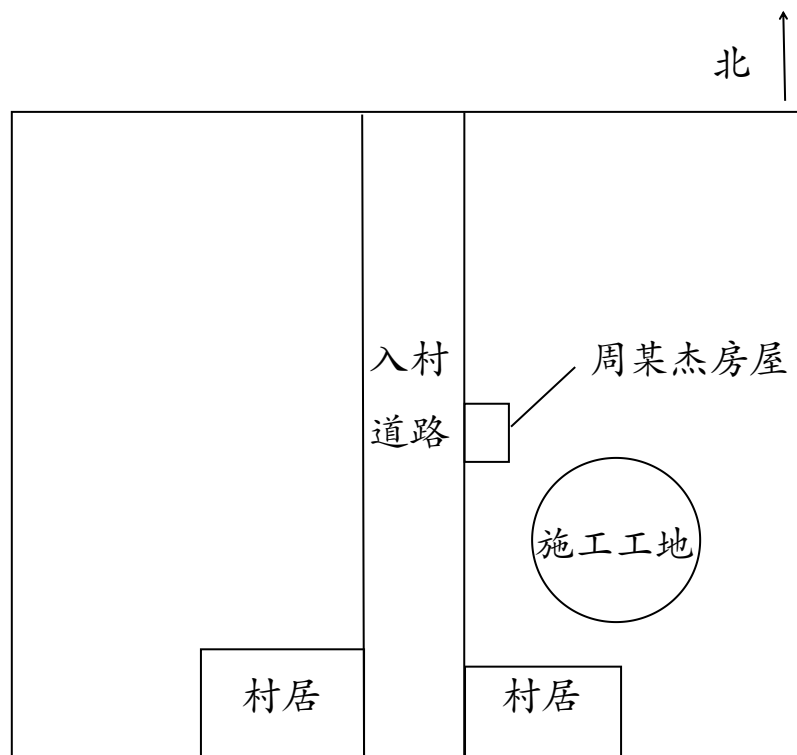
图 1 现场平面图（仅供参考）

周某杰房屋位于输变电工程施工工地北侧，占地约 170 平方米左右。事故发生当天，周某文从其女周某杰房屋屋顶坠落在屋北水泥地面上。（详见图 1、图 2）

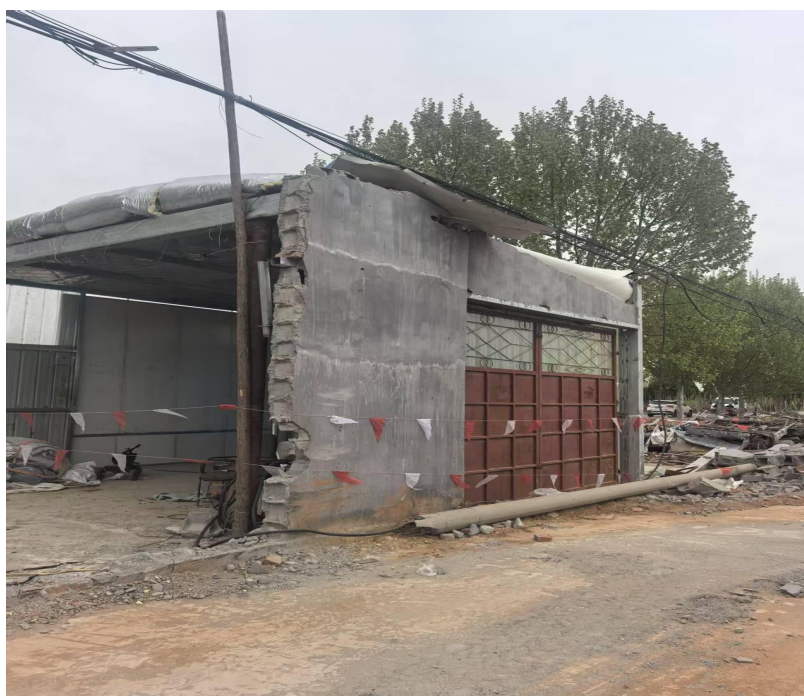
图 2 事故现场图

经对有关人员张某玲、周某一等调查询问，事故发生时周某文无饮酒或吸毒行为，无疾病突发，排除人为故意、外界干扰。确认事故发生的直接原因是周某文拆除其女周某杰房屋屋顶彩钢瓦过程中，安全意识淡薄，未采取任何防护措施拆除自家房屋屋顶彩钢瓦，不慎失足从屋顶坠落至地面受伤。

（一）沽河街道办事处，要严格落实属地责任，加强安全生产管理工作，做好辖区内村民自建房修建、拆除过程中可能存在

的安全风险宣传教育工作，将安全风险进行告知，做好风险辨识和管控，杜绝再次发生事故。

（二）迟家庄，要深刻汲取本次教训，对本村村民的房屋自建拆除等行为，及时进行风险预判、安全提醒，严格遵守作业规程。同时，发挥基层网格员作用，开展安全知识入户宣传，提高村民安全意识。
