# 320 国道鹰潭余江段“2·13”一般道路交通事故调查报告

2026 年 2 月 13 日中午 12 时 15 分许，320 国道鹰潭市余江区平定乡弓塘村 K693+400 处，发生一起重型自卸货车与二轮摩托车碰撞，造成 2 人死亡的一般道路交通事故，直接经济损失 200 余万元。

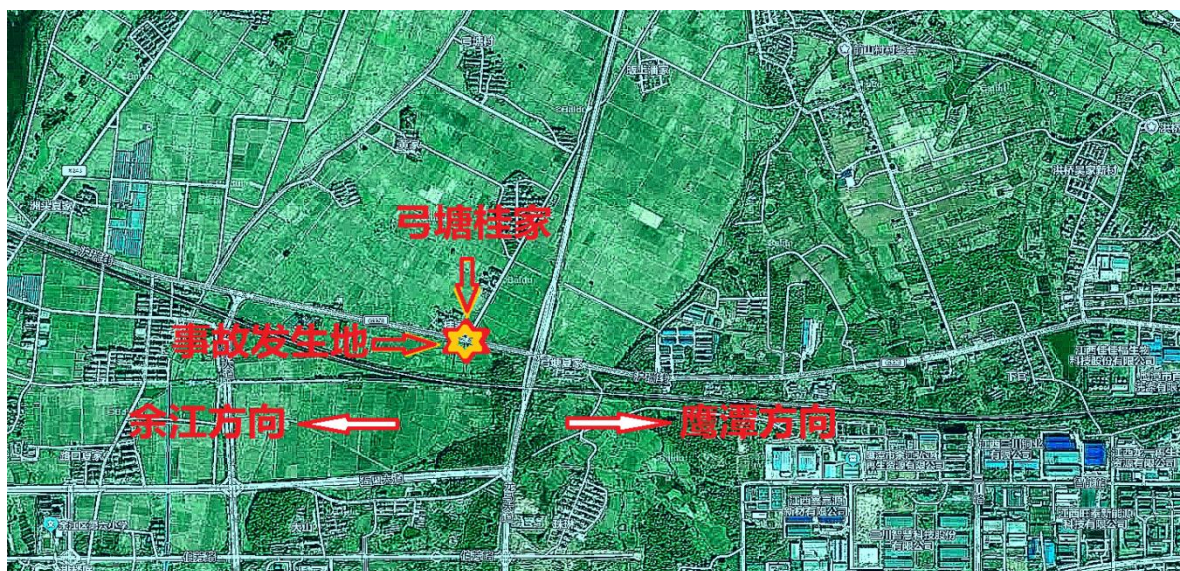
由于周某辉驾驶重型货车超速行驶，在接近弓塘桂家村口临时开口处发现同向行驶的二轮摩托车突然左转弯时，紧急制动后仍未能及时将疾驶的货车刹停，货车与二轮摩托车横向剧烈撞击，导致摩托车的骑乘人员被撞飞倒地，人车分离数米远，车载货物及摩托车碎片散落一地，摩托车被货车右前轮碾压拖行近 30 米，事故现场地面留有长距离明显急刹车的痕迹。

事故现场位于 320 国道 693 公里 400 米(平定乡弓塘村)路段，320 国道道路呈东西走向，东往鹰潭市区方向西往抚州市东乡区方向，路口北侧为平定乡弓塘村村道，通往平定乡弓塘村方向。其中事故发生路段为施工改建未完工路段，根据江西省交通运输科学研究院有限公司的两阶段施工图设计方案，本项目采用全线两车道保通方案，保持施工时道路双向通行。该路段路面为沥青路面，道路中央设置有隔离带，中央隔离带在事发路段留有 7 米长开口，中央隔离带开口处西侧 540 米处设置有限速 30km/h 交通标志，开口处实际摆放有 3 个反光圆桶，道路两侧摆放有水码。其中北侧路口通往平定乡弓塘村的村道为水泥路面。事发路段路面完好，干燥，视线良好。道路南侧为农田。

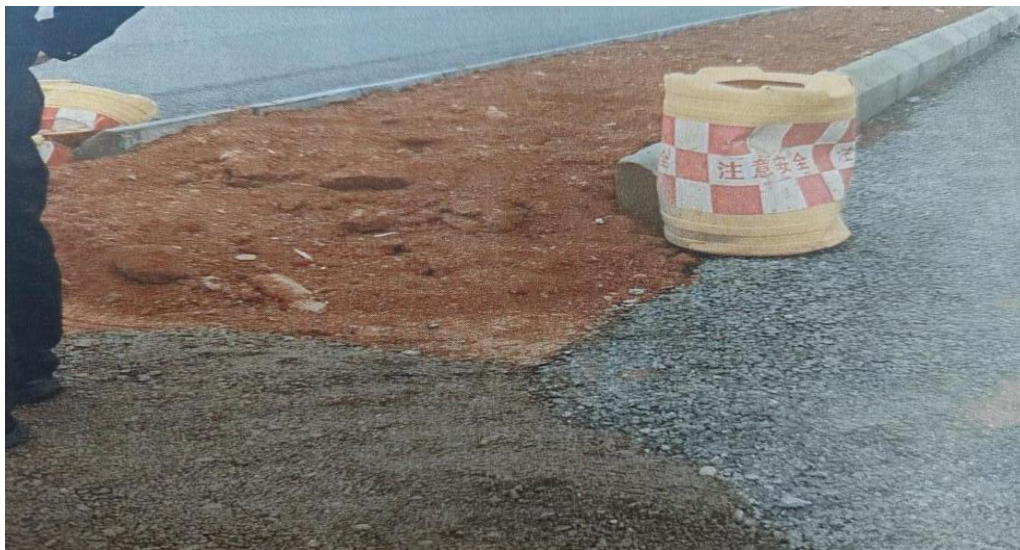
当事人鹰潭公路工程公司作为 G320 余江区黎家岗至唐山段升级改造工程的施工单位，未严格按照施工设计方案施工，未完全封闭中央隔离带，留有开口但又未设置完善的安全警示设施，是造成本次道路交通事故发生及后果的次要原因。

2. **鹰潭公路工程有限公司**。该公司在 320 国道改造提升建设项目施工中，未根据工程的特点认真组织制定安全施工措施，消除安全隐患。现场施工负责人何某国，在弓塘桂家段中央隔离带施工过程中，未严格按标段设计施工要求，将整段隔离带分段施工，造成阶段性临时开口，留有安全隐患，且用水分层砂土将南北两条路面的间隙填平连通，方便周边村民从临时开口驾车穿行，在即将放长假时仍未采取封堵等有效措施。
