## **信江新区恒清東院二期项目“5·12”一般物体 打击事故调查报告**

信江新区恒清東院二期项目“5·12”一般物体打击  
事故调查组编制

2026年8月10日

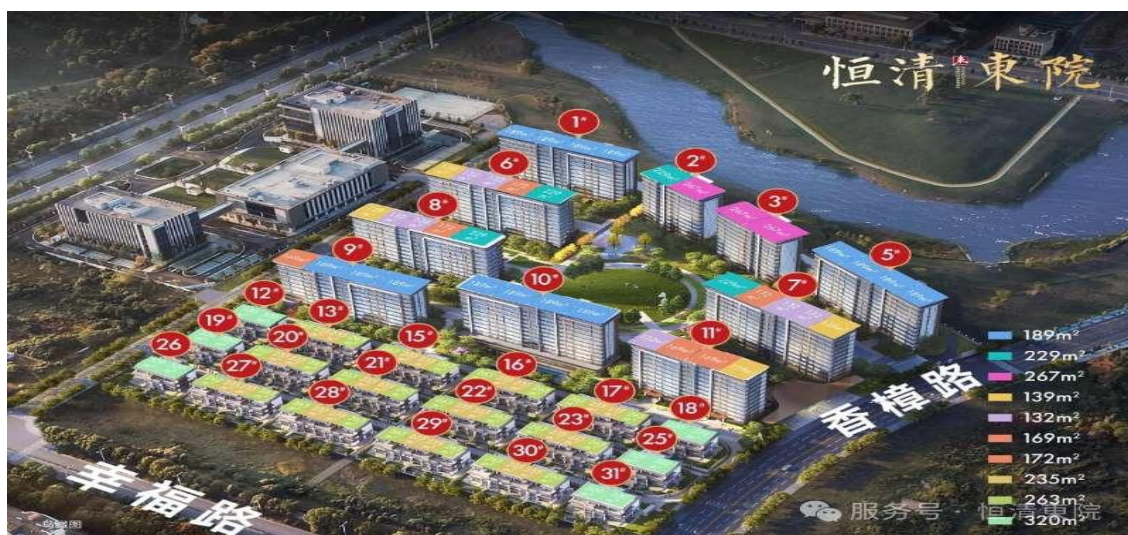
2. 事发点情况：22#楼主体结构已完成施工，事发时正在对 22#楼西立面吊篮进行调试作业。

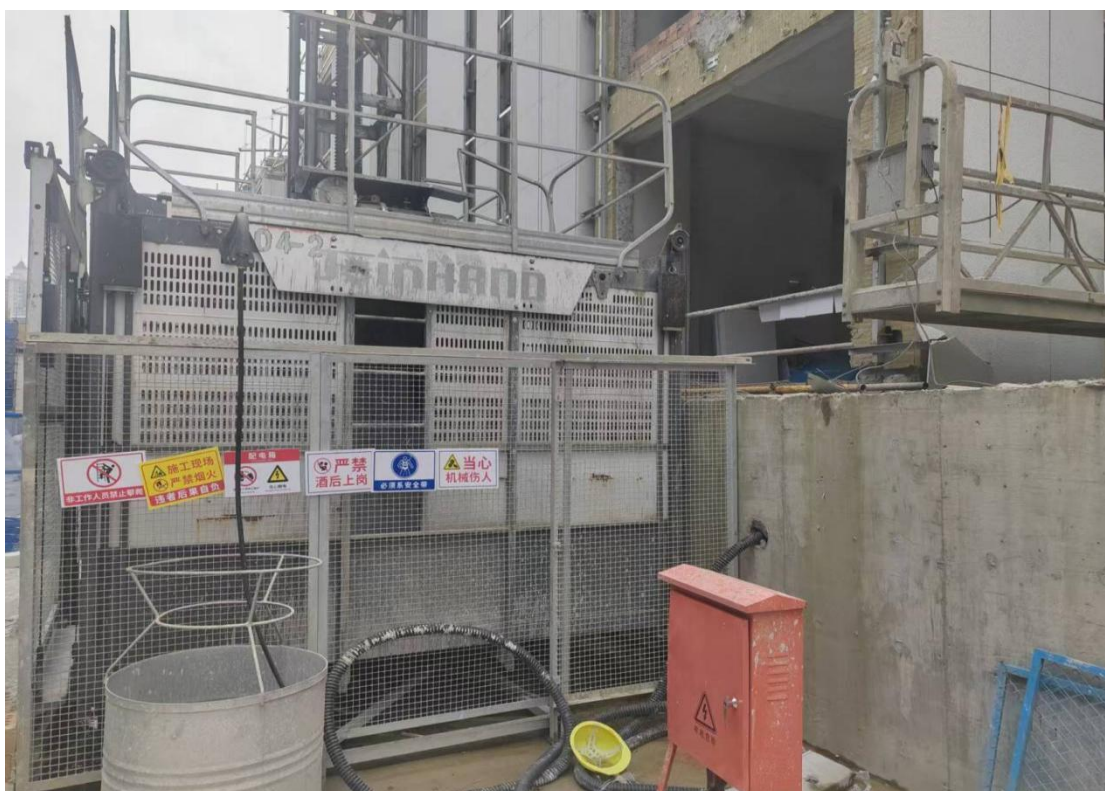
2026 年 5 月 26 日，技术组联合专家赴恒清東院二期项目进行现场勘查。事故现场处于停工状态，涉事吊篮北端钢丝绳清理作业区域与智能无人驾驶货运升降机垂直运行通道贴近，属于典型立体交叉高危作业区域，现场未设置专项交叉作业警示标识。勘查时，事故第一目击人还原了当时吊篮北端自由下垂钢丝绳散落于升降机西边吊笼西南边的情景。

现场防护设施已经全部拆除，拆除原因：救援人员施救卡困人员时，拆卸了部分主要受力杆件，形成了次生重大危害源而被全部拆除。但项目部提供了相关验收资料、实景照片，佐证升降机垂直运行通道的安全防护隔离设施结构完整，防护设施具备区域隔离防护功能。
