# 济南高新区山东重联起重安装工程有限公司 “3·17”一般物体打击事故调查报告

济南高新区管委会事故调查组

2026 年 7 月 9 日

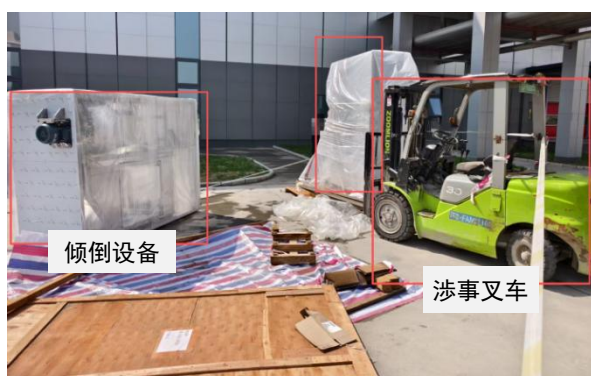
图 1 事故发生后现场照片

图 1 为事故发生后现场拍摄的照片。图中右侧绿色叉车（车牌号：场内鲁 AK0205）系事故中的作业车辆，左侧倒在地上的设备为本次事故中倾倒的货物，该位置系救援被压人员时将其掀开后的位置。

倾倒的设备为垂直阻焊涂布线加热二段的第二台设备。该设

备高度为 260cm，长度为 188cm，宽度为 90cm，重量约为 971kg。其大部分重量集中于上部的电机位置，电机中心距设备最近侧长边的距离约为 27cm，表明该设备重心明显偏向一侧。

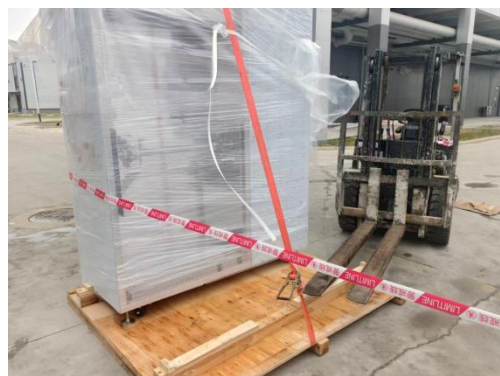
图 2 木质托盘与竖立的设备

木质托盘（见图 2）长边侧设有一根横梁，横梁中心距托盘边缘约 28cm，该位置位于设备电机的正下方。横梁高度为 12cm，其上设有限位块，高度约为 3cm，用于对设备进行支撑和限位。受此结构影响，叉车作业时无法从设备长边侧插入货叉，只能从短边侧进行叉运。然而，该设备重心偏向上部外侧（电机侧），在短边侧叉运过程中，因重心偏离支撑面，移动时极易发生倾倒，此种叉运方式限制了操作人员对设备重心的有效控制，增加了转运过程中的失稳风险。
