# 济南高新区河北雄安铜奥再生资源回收 有限公司“1·17”一般高处坠落事故调查报告

济南高新区管委会事故调查组

2026 年 7 月 9 日

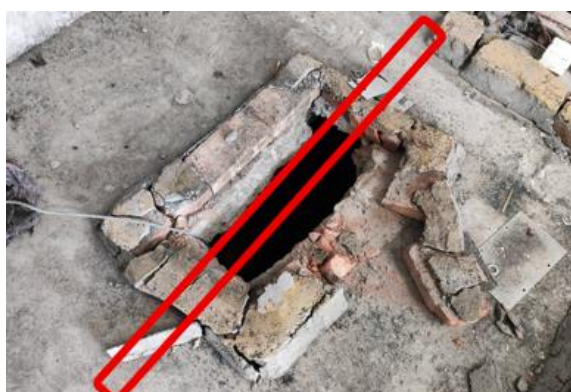
图 1 钢管锚点示意图

1. **电梯机房情况。**曳引机、控制箱等设备已拆除。曳引机基座下部钢丝绳穿孔，外围砖混结构破损，上方铝塑防护板掉落。该穿孔用于设置钢管锚点（图 1、图 2），通过钢丝绳扣连接电动葫芦和轿厢架，搭成临时下行牵引装置。钢管总荷载约 2000kg（含轿厢本体、材料、设备、人员等），电动葫芦链条长度超过井道总高度。

直接原因是：电梯拆除作业人员搭建临时下行牵引装置，临时锚点承重结构为单根钢管，无法承受轿厢整体荷载而发生弯折，失稳脱落，最终导致轿厢及作业人员坠落。
