# 济南高新区济南高新万达广场“11·21” 一般高处坠落事故调查报告

济南高新区管委会事故调查组

2026 年 2 月 13 日

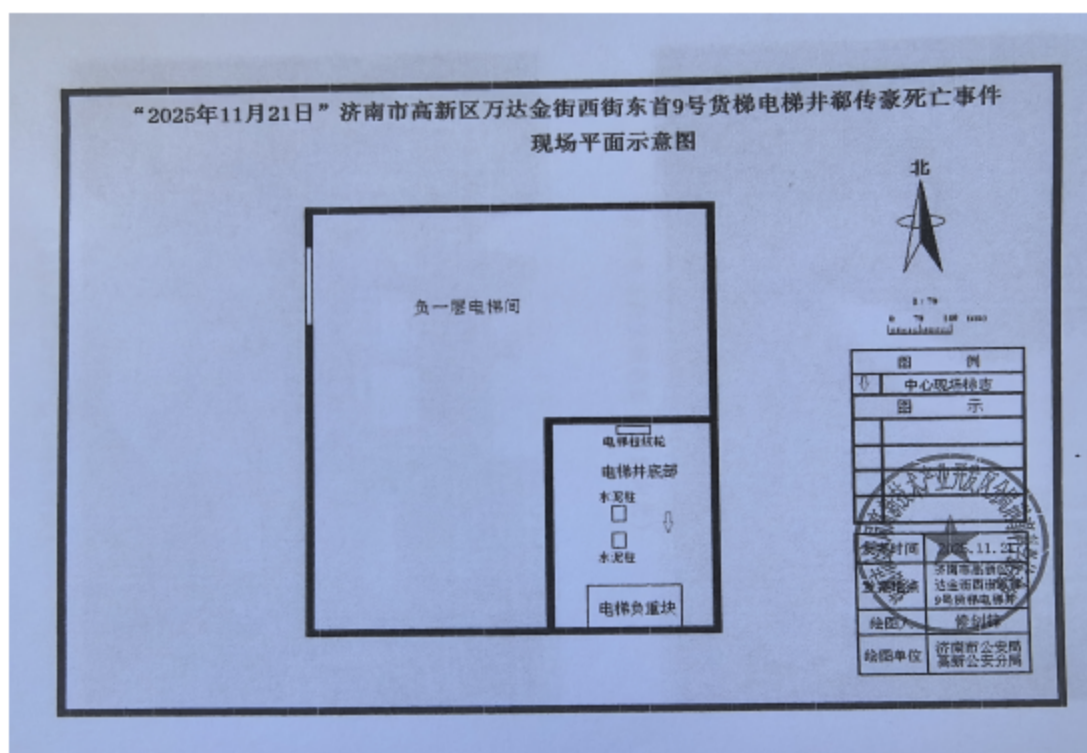
图2 事发现场平面示意图

该事故现场位于济南市高新区万达金街西街东首9号货梯井底坑。该货梯共三层，地上两层，地下一层，底坑南北长约2.6米，东西长约3米，其中靠北墙为电梯拉线轮，电梯拉线轮南侧为两组水泥桩，水泥桩南侧为电梯负重块。死者从一层坠落至货梯井底坑，高度约7.5米。

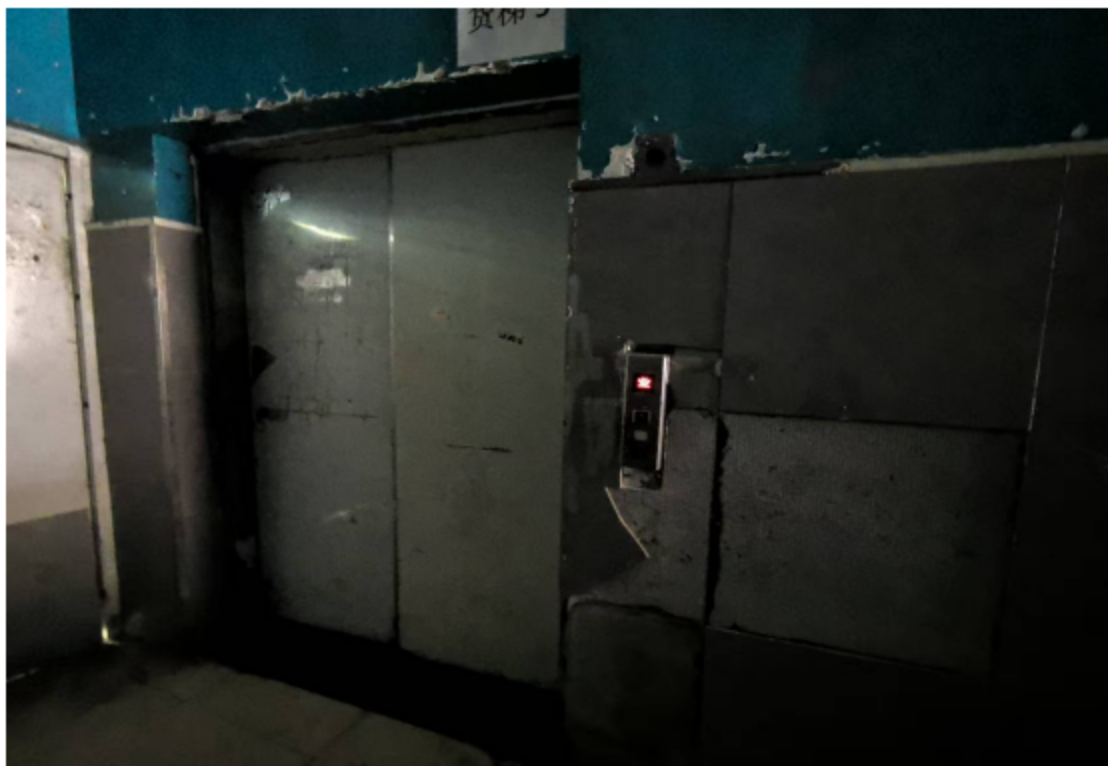
图3 高新万达金街涉事货梯候梯厅门口

3. 高新万达公司，事故发生地点 1 层电梯候梯厅电气照明设备损坏，事发时光线昏暗，隐患排查和风险管控不全面，未积极履行安全责任，安全管理不到位。

落实到位，深入排查安全隐患，建立有效的风险管控措施。事故发生后，高新万达公司积极进行了整改，如候梯厅增加照明亮度。

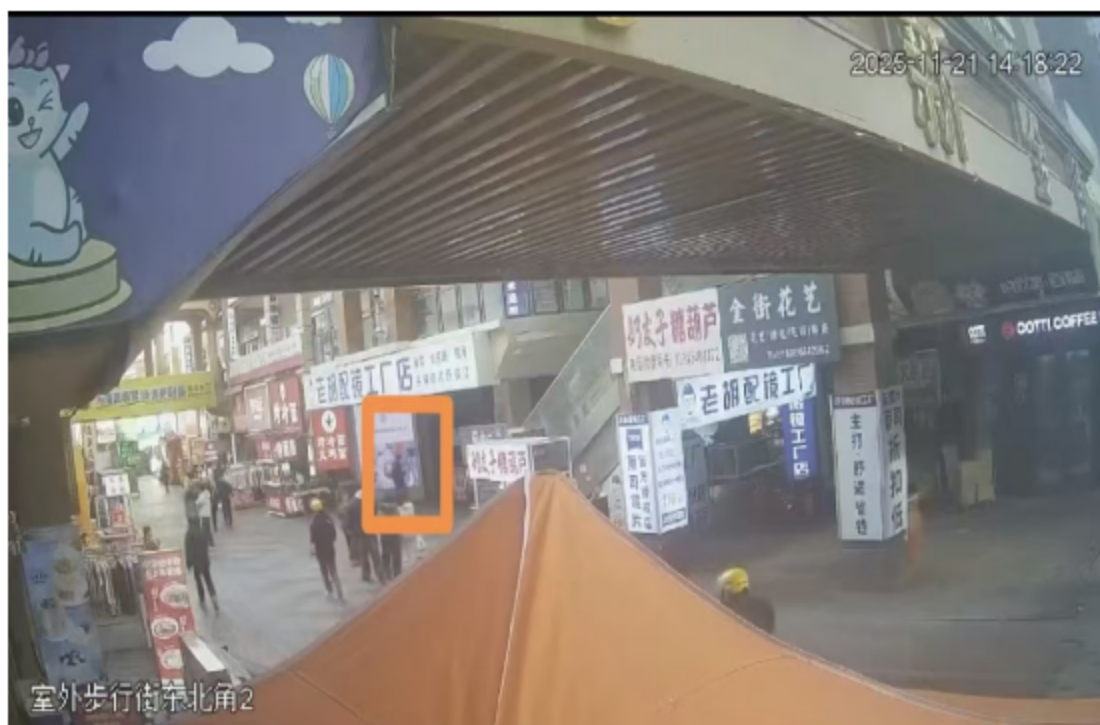
图4 涉事人员进入货梯

郝\*豪在处置电梯故障时，安全意识淡薄，劳动保护措施缺失，未佩戴防撞帽；作为实习生违章独自操作，在未充分观察和确认轿厢位置时，直接进入电梯井道，导致坠落至底坑，造成事故。
