# 广州南沙文冲船舶修造有限公司“6·27” 较大淹溺事故调查报告

2024年6月27日15时26分许，位于广州市南沙区的广州文冲船舶修造有限公司进行船舶试验时发生侧倾，江水漫过工艺孔进入泵舱，造成3名作业人员淹溺身亡，直接经济损失425.2万元。

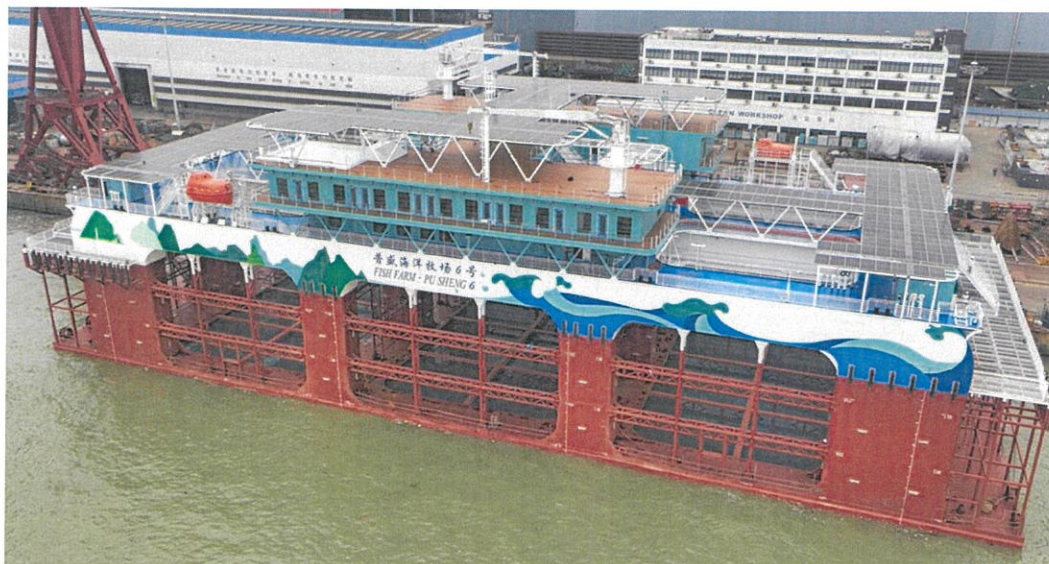
图 1 “普盛海洋牧场 6 号”事发前半俯视图

“普盛海洋牧场 6 号”于 2023 年 8 月 18 日开工建造、2023 年 11 月 13 日进坞、2024 年 5 月 30 日命名，并于 6 月 11 日完成倾斜试验。事发时停泊在文冲修造 6#码头进行调试工作。（如下图所示）

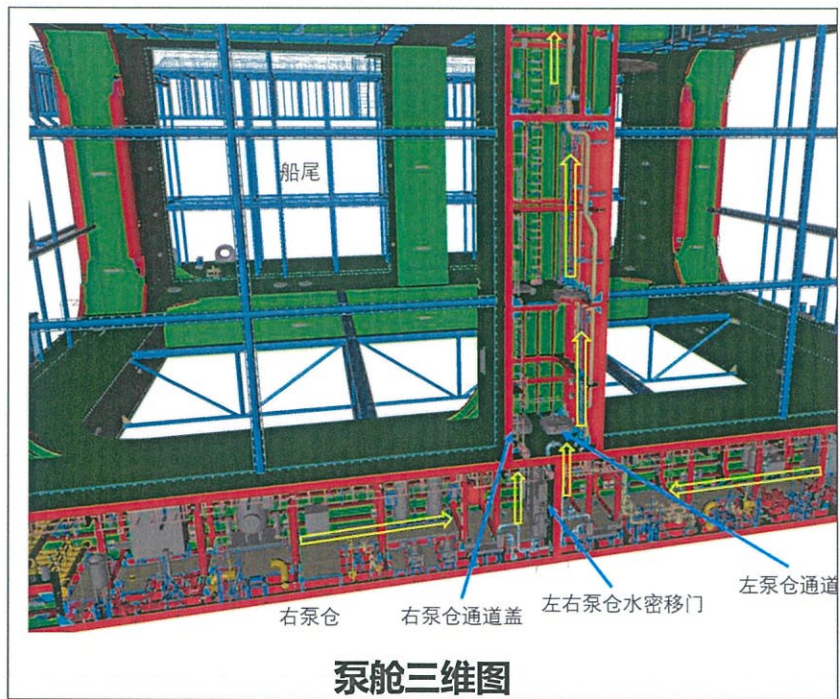
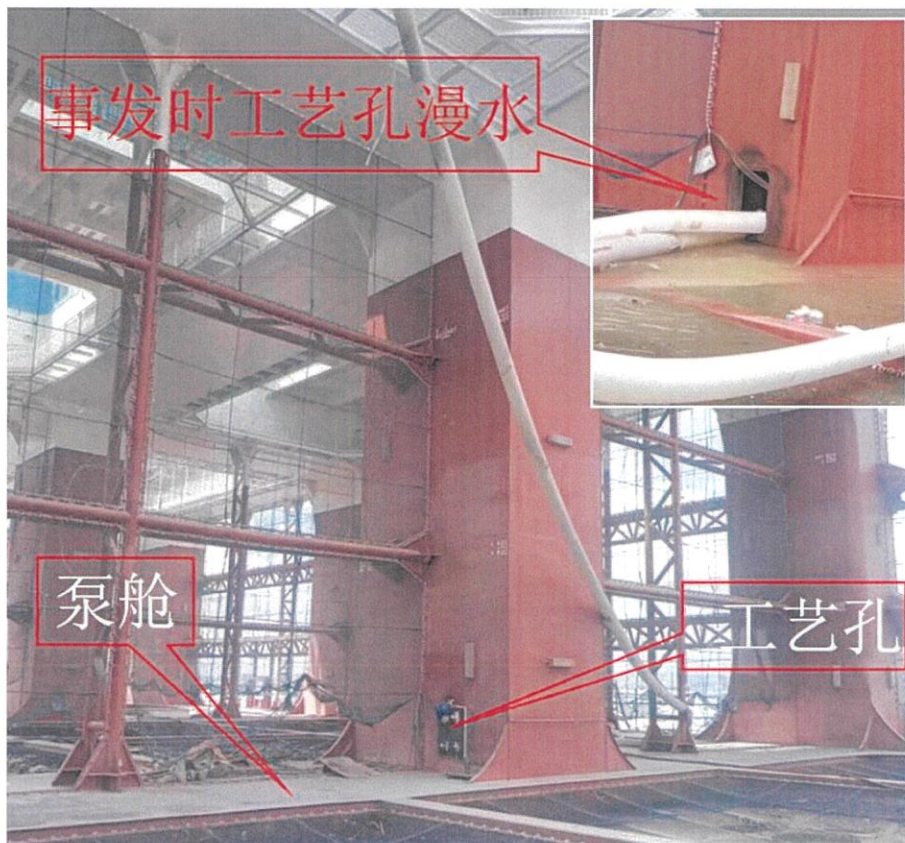
图3 “普盛海洋牧场6号”主甲板及泵舱情况

按平台设计图纸，泵舱沿 H02C 立柱设置 13.5m 直梯到达 C 甲板，再从 C 甲板一斜梯到 D 甲板，无其它进出通道。在平台建造阶段，船厂在压载舱主甲板面上方 450mm 高度的 H02C 立柱上设置 600mm\*800mm 临时工艺孔，以方便作业人员、物料进出泵舱，同时为舱内通风、照明等设施提供布设通道。（如下图所示）

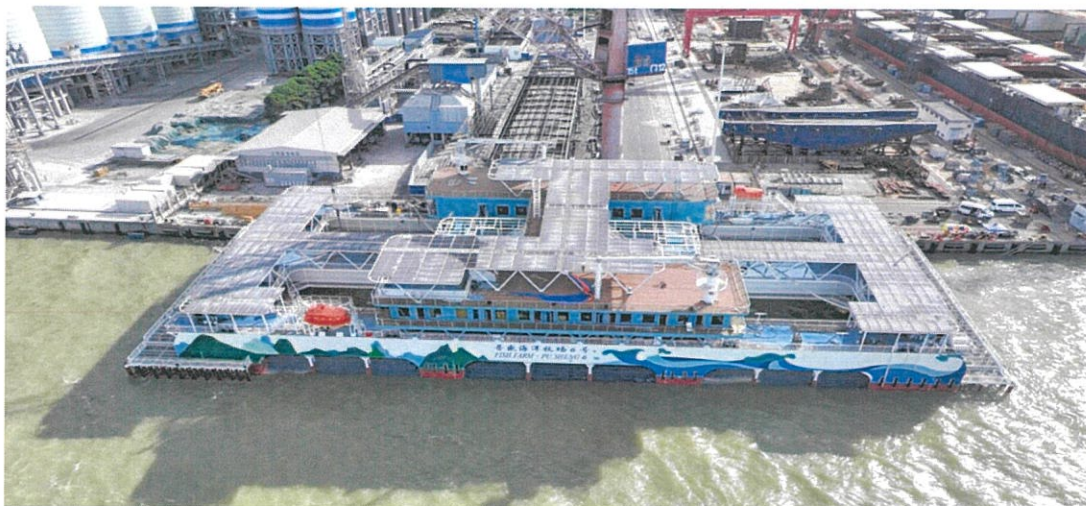
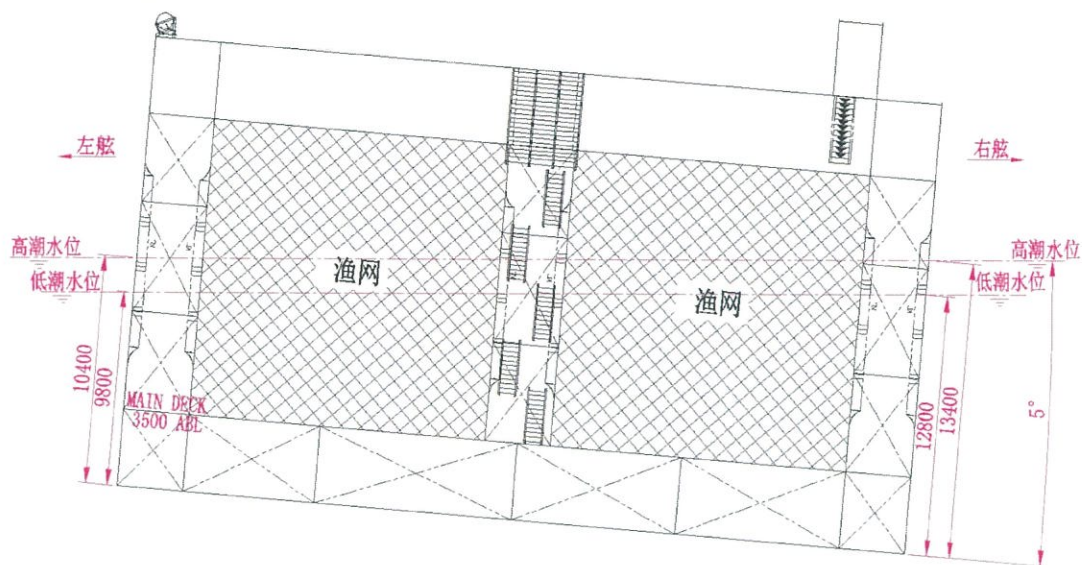
图 4 平台艏部坐底后剖面图

事发后，平台停泊在文冲修造 6#码头，主甲板下的部分舱室进水后平台坐底，在低潮位时测左艏吃水 9.8 米，右艏吃水 12.8 米；侧倾约  $5^{\circ}$ 。（如下图所示）

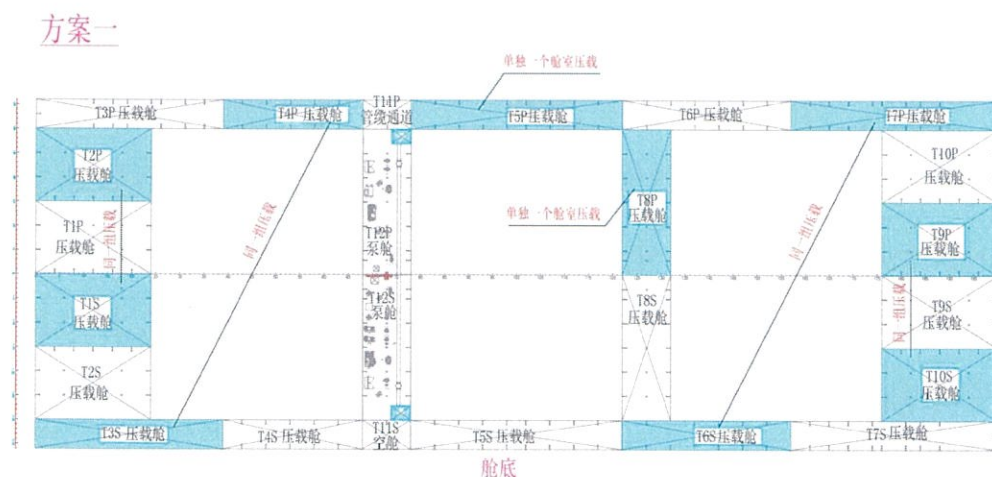
图 5 “普盛海洋牧场 6 号”强度试验方案

船厂按照上图最多两个舱室压载，特殊无法左右的担负单独一个舱室压载

通过对事故现场进行勘查、事故原因排除、实验方案验证，以及人员座谈了解，调查认定事故的直接原因是：**平台压载舱强度试验方案不合理，造成试验过程中平台艏右倾，随之引发隔舱人孔和泵舱工艺孔相继进水，泵舱工艺孔涌水阻滞泵舱逃生通道，人员未能及时撤离遭淹溺致死。**

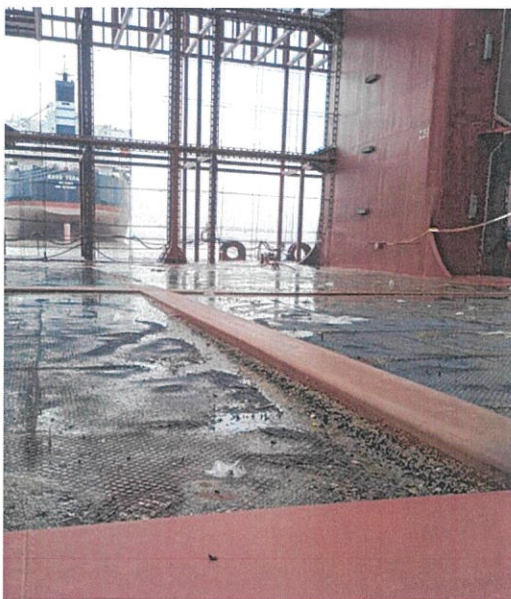
15 时 12 分，水浪从平台艏右侧涌上主甲板，漫入 T7S 压载舱（T10S 压载舱相邻舱）人孔。15 时 14 分，正在平台上巡查的管理人员陈凯即时发出排水指令，集控室的操作人员林一星即时对 T9P 压载舱和 T10S 压载舱实施排水。

图 6 船舶右前部水已漫过甲板

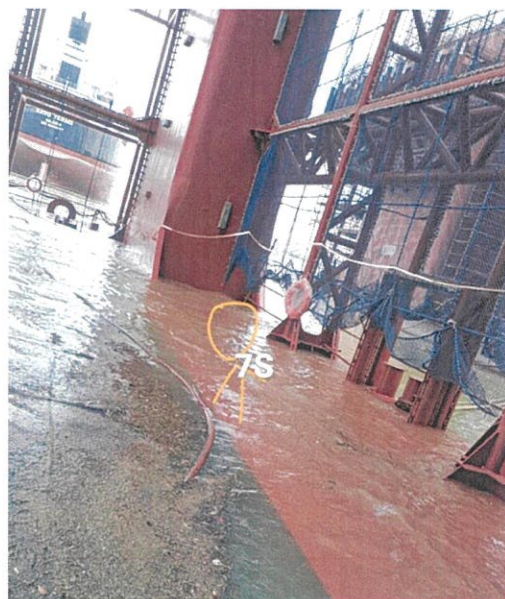
图 7 水从T7S 人孔漫入压载舱

15 时 16 分，T7S 压载舱人孔盖完全淹没，平台出现右倾现象。15 时 17 分，当班安全员李培勇通过船上广播系统通知全船人员撤离，现场管理人员随即组织人员撤离。

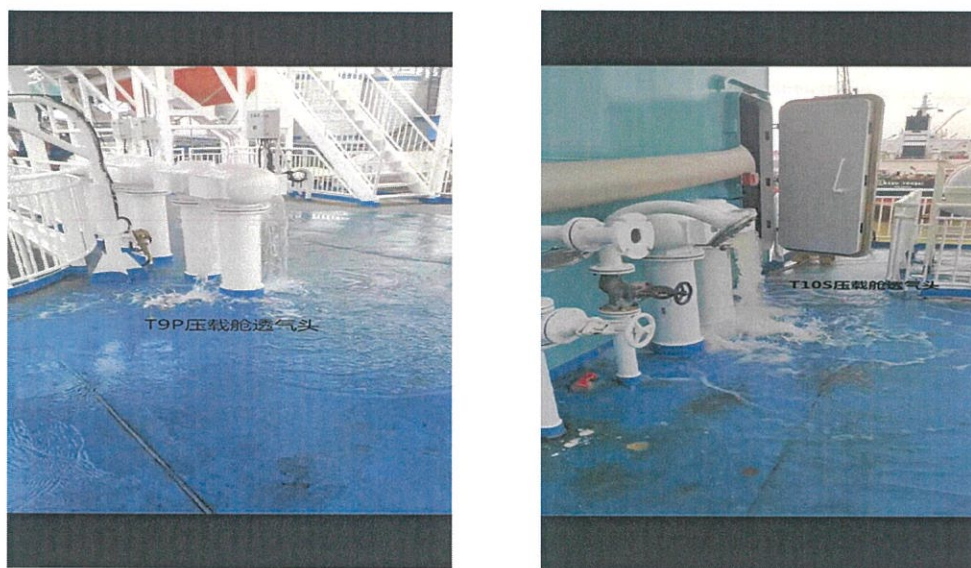
2024 年 5 月 29 日，对压载舱舱室透气系统进行吹通检查；2024 年 6 月 14 日对压载舱透气系统进行报验 QC 及船东，确定舱室透气头与舱室一一对应；2024 年 6 月 27 日下午进行舱室压水时，对透气帽出水情况拍摄了视频，对比视频，确定压水舱室与计划一致，可排除操作失误，压错舱室的可能性。

图 8 T9P 及 T10S 压载舱透气头冒水
