# 荔湾南源“7·6”一般物体打击 事故调查报告

荔湾区政府事故调查组

2026 年 9 月

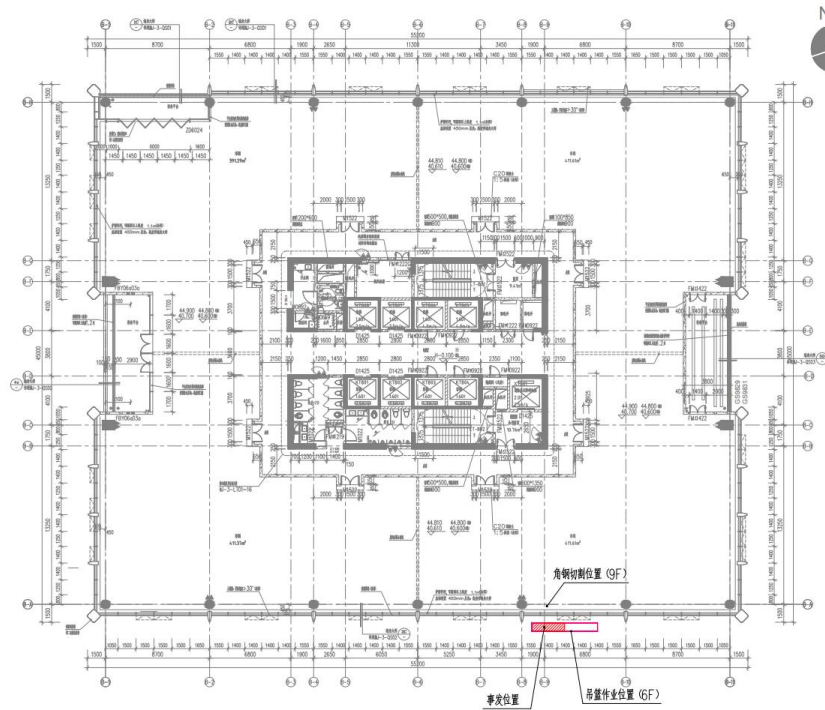
图2 事发现场位置图

（1）事发现场位于 B 栋 B-A × B-9 轴处南侧（图 1、图 2），角钢构件从 B 栋 10 层楼板底标高为 48.5m 处坠落，角钢构件坠落过程击中位于 B 栋 6 层标高约为 35.5m 的刘某家佩戴安全帽上，角钢构件坠落高度约为 13m（图 3、图 4、图 5）。

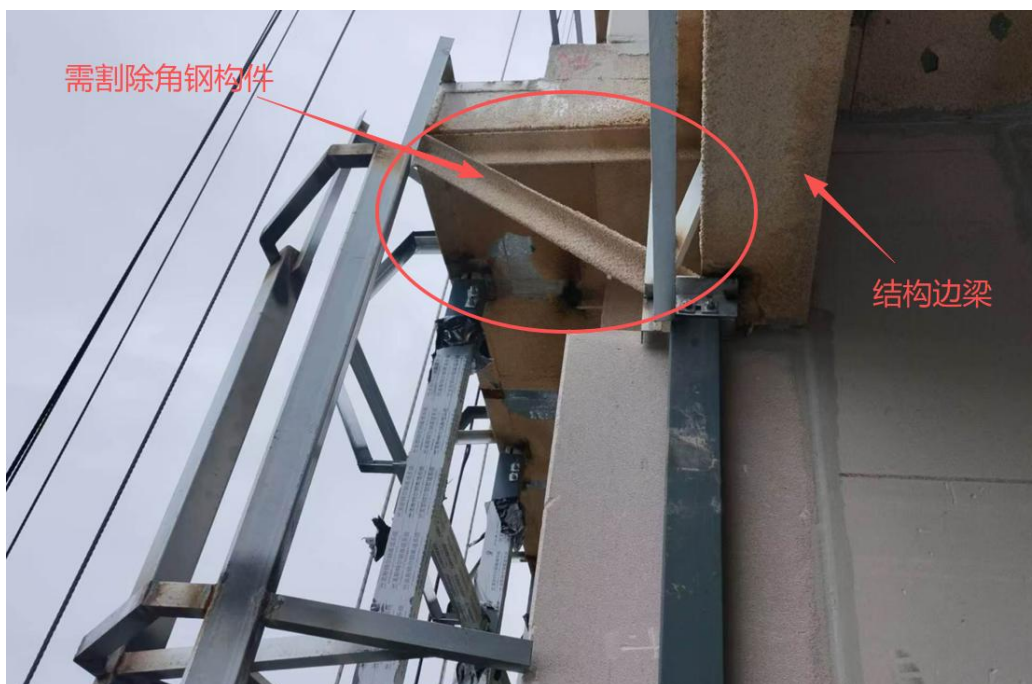
图6 角钢构件割除前类似实物图

(2) 勘查可见，角钢构件为用作支撑现浇楼板桁架板底模四周的结构，为两根角钢一端焊接在一起呈三角形构件，其中一根水平角钢端部焊接桁架板底、一根斜撑角钢下端部焊在结构边梁上(图6)，现已完成使用功能，需要割除。事发前，曹某云已经顺利割除四个角钢构件。

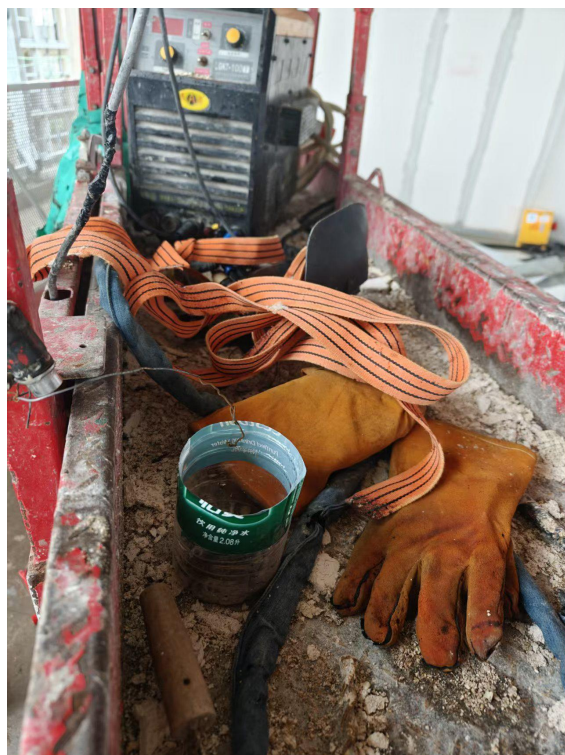
图7 角钢构件防坠绳

事发后，防坠绳已经被工人拆下放在作业时使用的高处作业车内。勘查可见，防坠绳为5cm宽橙色编织扁带（图7），从现场找到的坠落角钢构件测量，角钢构件为7#角钢（图8），一根角钢长度为100cm、另一根角钢长度为75cm（图9），按理论重量计算，坠落角钢构件总重量约为14kg。

根据对有关人员询问笔录、现场事发地点、事发角钢构件勘查情况分析，事故直接原因分析如下：曹某云在进行事发坠落角钢构件割除作业前，未按操作规程规定先确保角钢构件防坠绳已经拴紧、拴牢角钢构件再进行角钢构件连接点切割作业，导致角钢构件与结构断开连接后因自重作用从防坠绳中滑出，角钢构件坠落过程中因碰撞到高空作业车护栏导致坠落轨迹发生改变，角钢构件在幕墙龙骨外侧坠落过程中，击中正在 6 层正常作业的刘某家所佩戴的安全帽左侧顶部导

经综合分析认定，工人曹某云在割除角钢构件过程中未确保防坠绳拴牢角钢构件的违章作业行为是本起事故发生的直接原因。

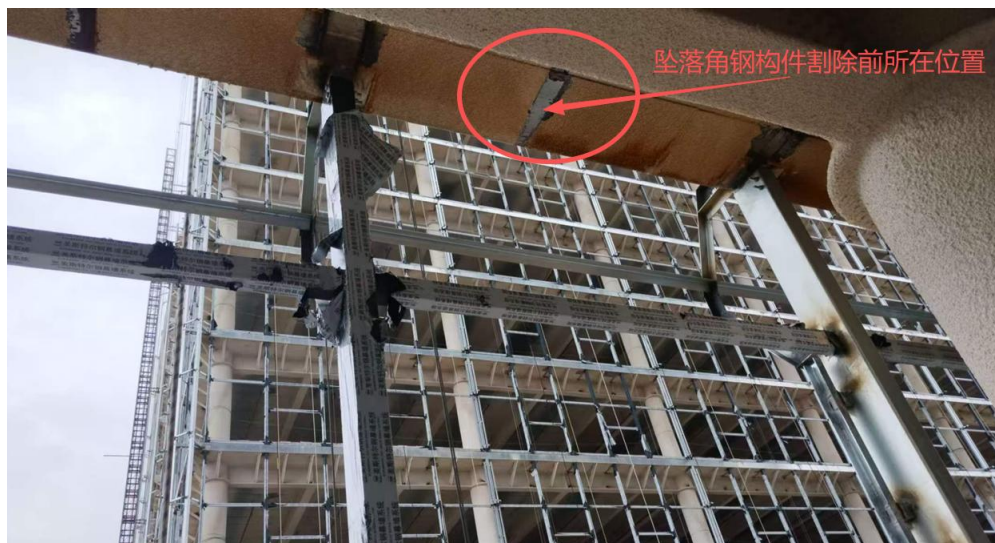
图10 坠落角钢构件割除前所在位置

(4) 踏勘可见，坠落角钢构件原位于两根幕墙竖向主龙骨之间且在幕墙龙骨以内（图 10、图 11），9 层楼板地面四周有结构反坎与幕墙水平龙骨，正常情况下，角钢构件两个连接点被割断后会坠落在 9 层楼板内（图 12）。

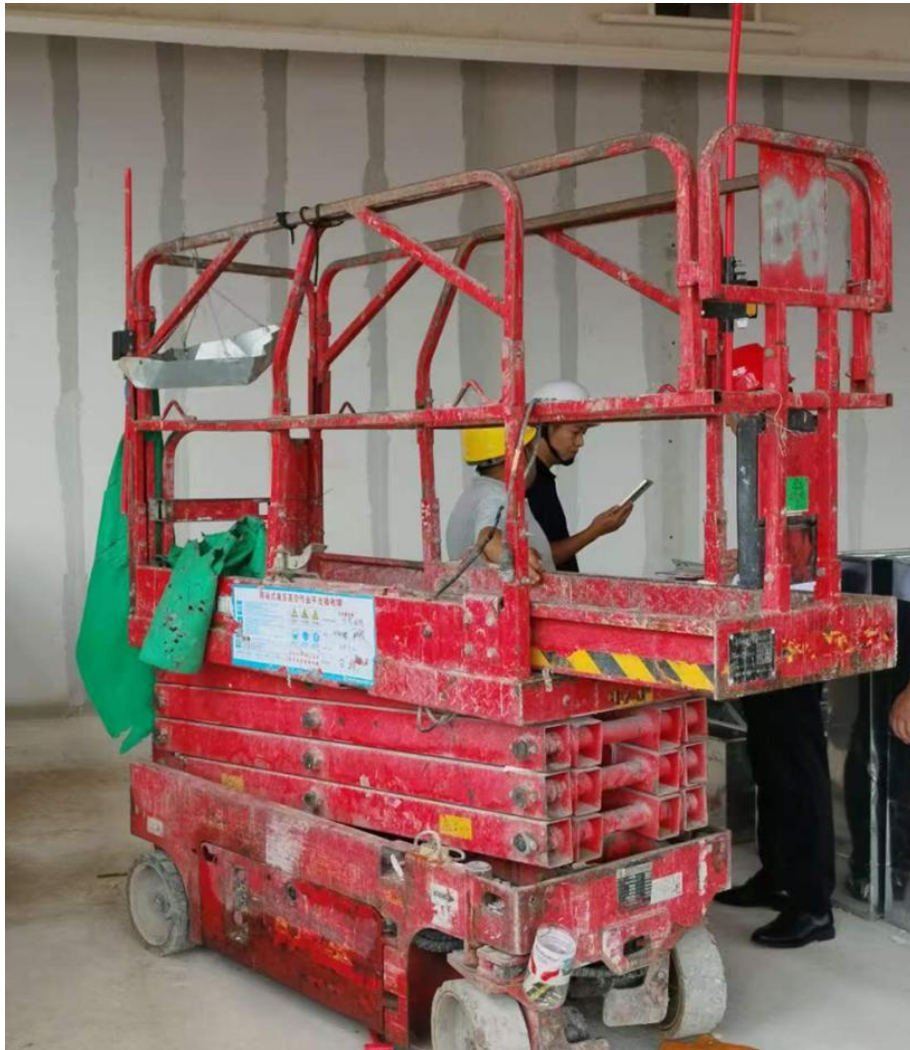
图13 曹某云作业时使用高空作业车

(5) 曹某云所使用的高空作业车为临工重机 AS0607W 剪叉式升降工作平台，平台一侧可以向外延伸至靠近幕墙龙骨位置（图 13），存在高空作业车护栏改变角钢构件坠落轨迹的可能。

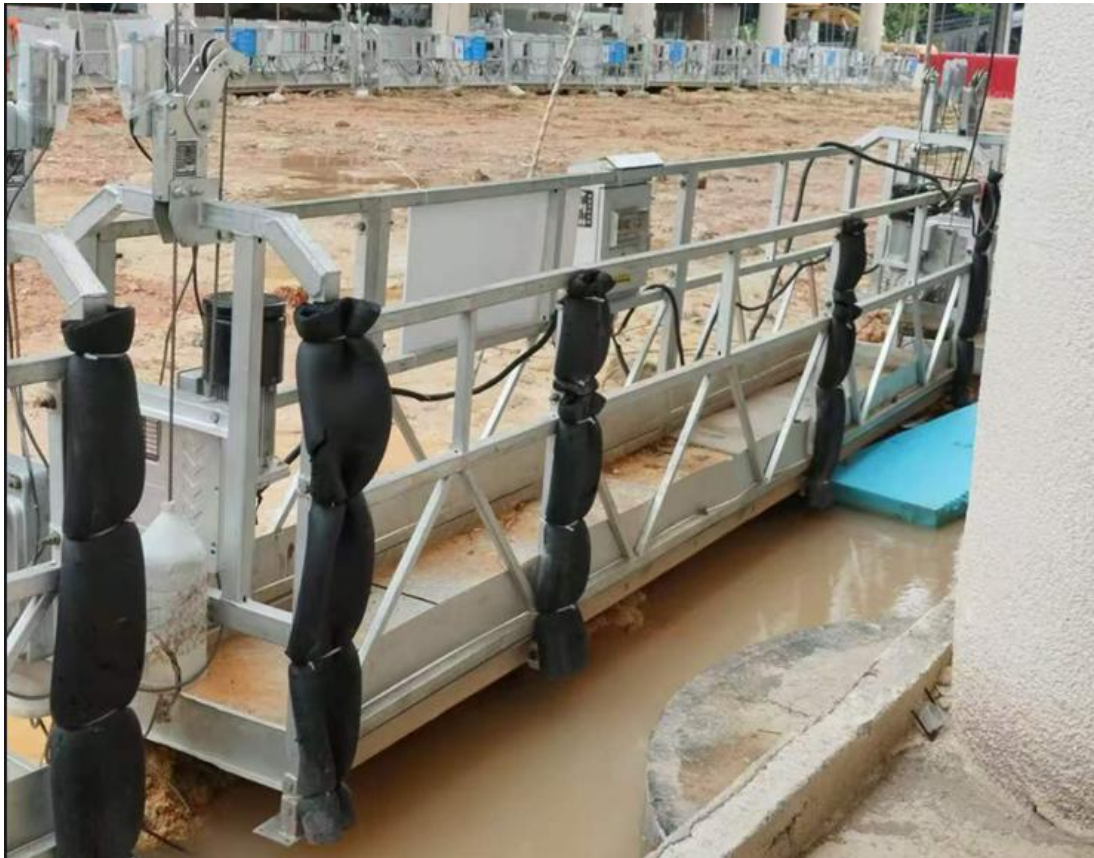
图14 事发时高空作业吊篮

刘某家与马某水所使用的高处作业吊篮为标准 6m 长吊篮，吊篮各部件符合规范规定（图 14）。

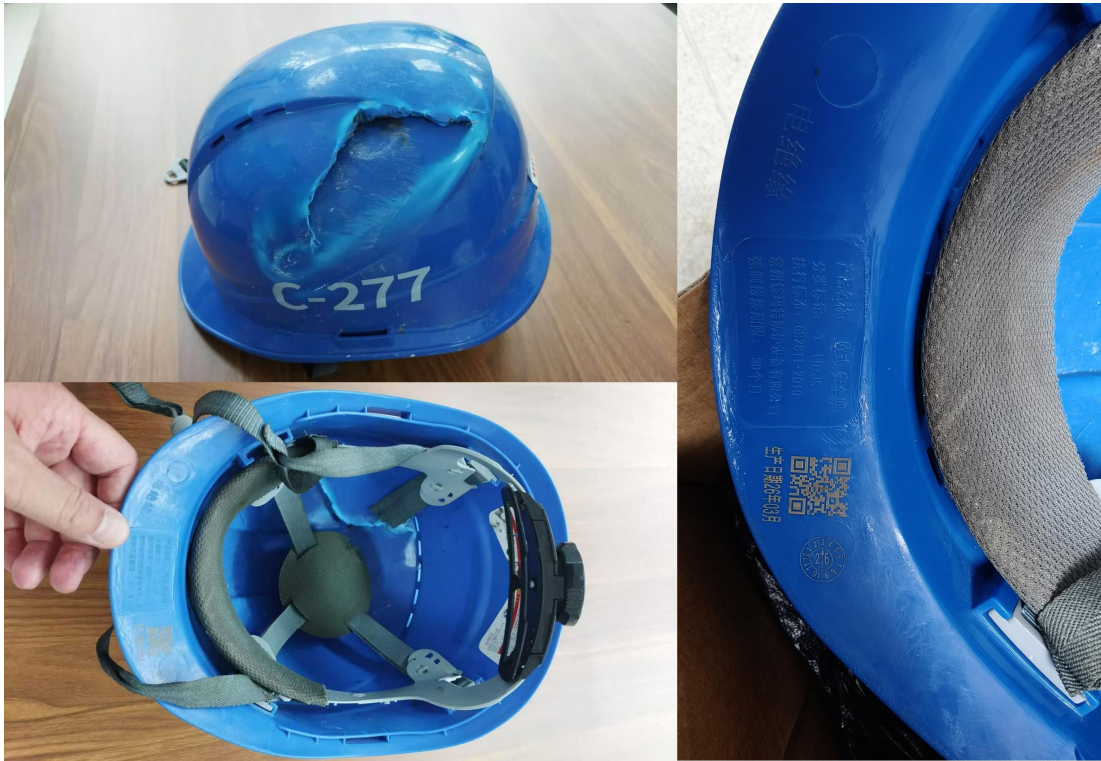
图15 刘某家佩戴安全帽

事发时，刘某家所佩戴的安全帽为常州铵玛特防护设备有限公司于2026年3月生产的安全帽，安全帽被角钢构件击中处已裂开，安全帽内一根顶带已断裂（图15）。
