# 荔湾花地“7·19”事故调查报告

荔湾区政府事故调查组

2026 年 9 月

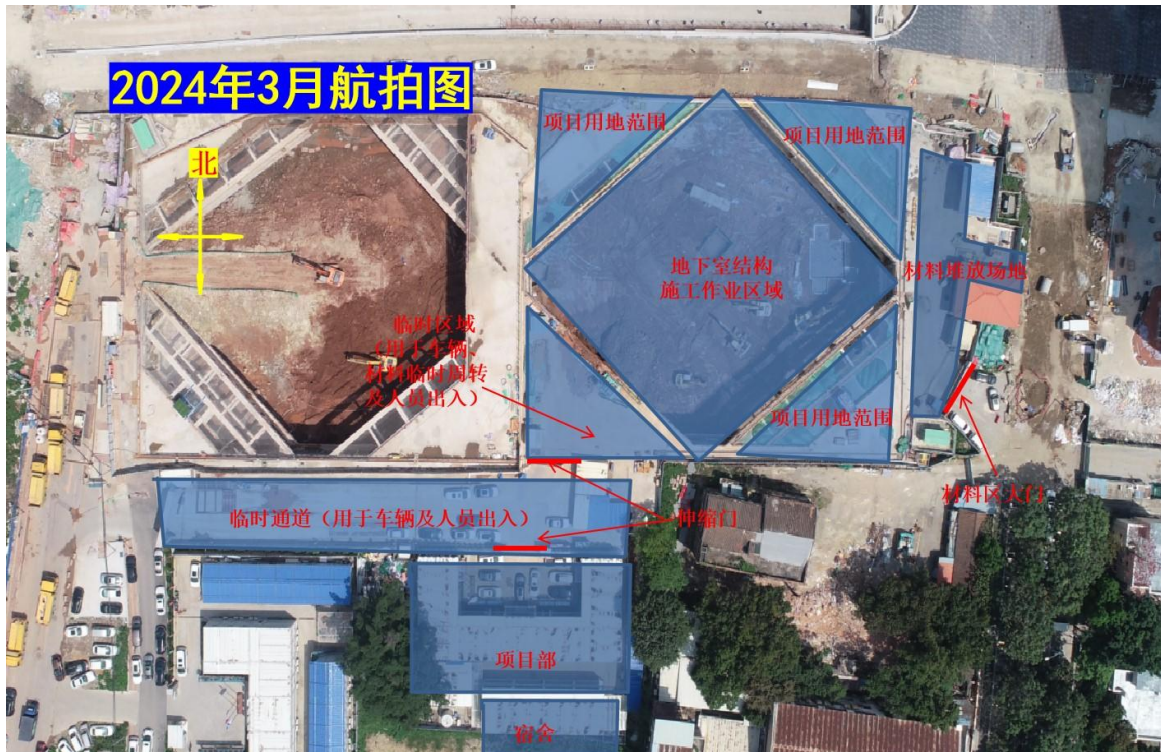
图2 项目工地航拍图（最近为2024年3月航拍）

项目北侧毗邻大湾区艺术中心，西侧是湖南建投南方中心项目工地，东侧设置东门及材料堆放和加工场地，南侧设置有一东西走向的临时通道；通道尽头的南北两侧各有一伸缩门，南侧伸缩门外为项目部和工人宿舍，北侧伸缩门外为临时区域，是工人进出施工作业区域的必经之路。

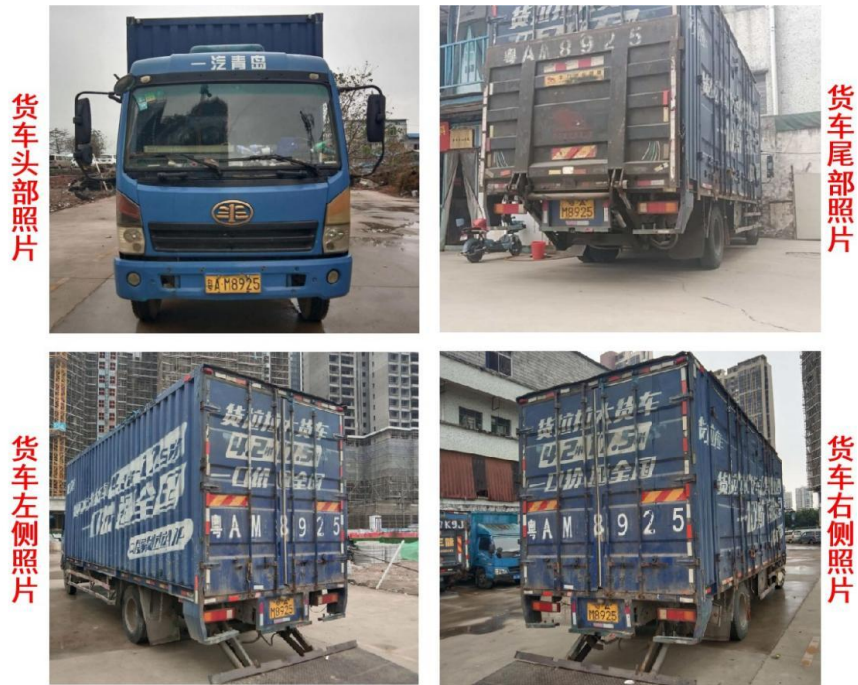
图3 货车资料图片

7 月 19 日上午 10 时许，沈某通过“货拉拉 APP”下单，司机李某忠接单后驾驶牌号为粤 AM8925 的 6.8m 中型厢式货车<sup>[1]</sup>前往萝岗保障房项目工地，沈某组织工人徒手将 2 个料斗、2 个斗车和约 30 张床架装车。

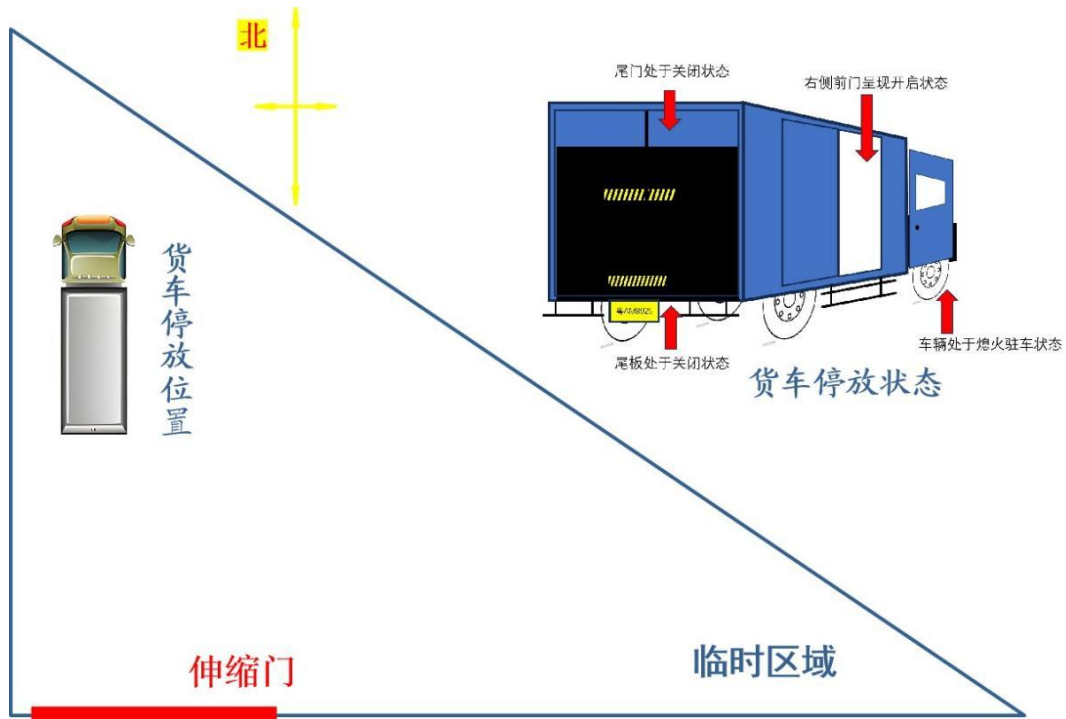
图4 涉事货车停放位置及状态示意图

下午 14 时许，李某忠驾驶载有上述物资的货车出发前往广建白鹅潭工地，并于 16 时许到达。进场后李某忠将右侧前方一门打开，车头朝北靠边停放于临时区域西侧临边，驻车熄火并一直等待（监控盲区）。

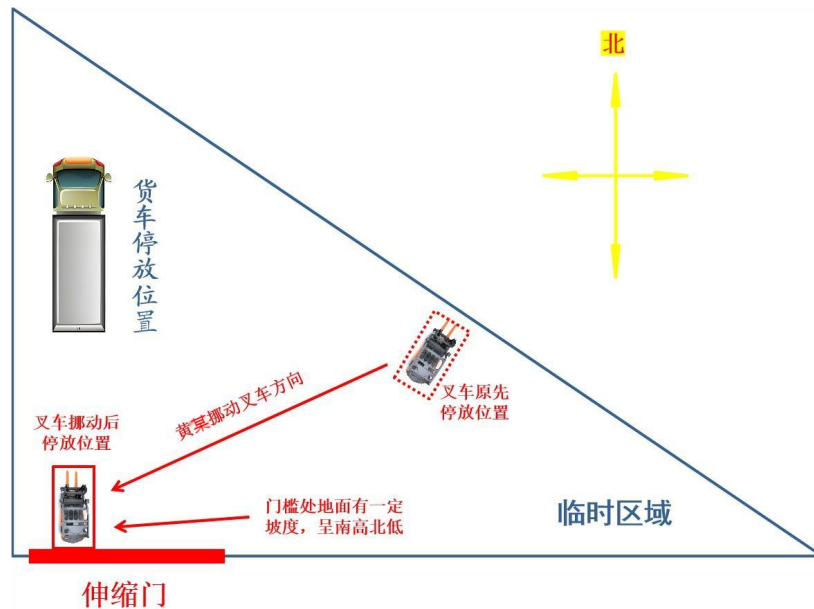
图 5 涉事叉车停放位置示意图

根据询问笔录和监控视频，傍晚 19 时许，黄某身着拖鞋，未佩戴安全帽反光衣，沿伸缩门入口走向停放在临时区域中间的叉车<sup>[1]</sup>，并随即驾驶叉车，将叉车面向货车尾部停放在后方区域内（监控盲区），随后坐在叉车驾驶位上使用手机。该位置处于伸缩门门槛处，有一定坡度，呈南高北低状。

黄某（未取得特种设备作业人员证<sup>[1]</sup>）将叉车停放在具有一定坡度的地面上，离车时未拉紧驻车制动<sup>[2]</sup>。

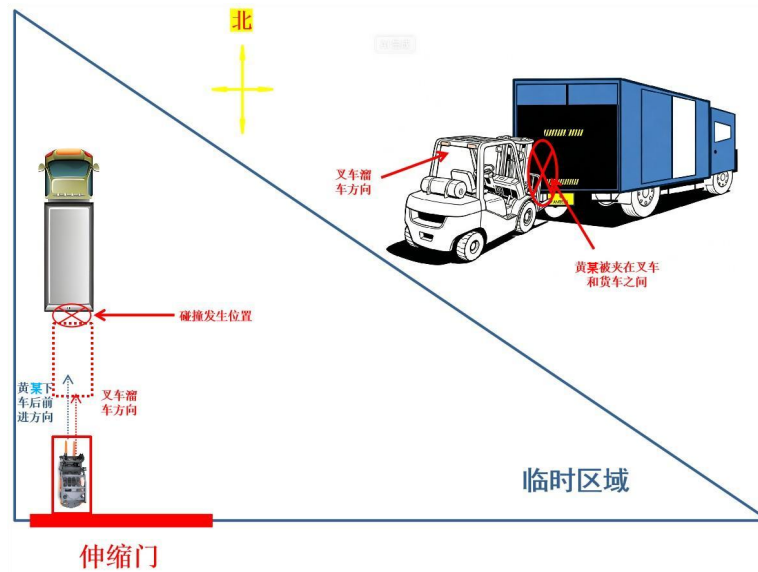
图 6 叉车溜车与货车碰撞示意图

19 时 12 分许，黄某从叉车驾驶位上下车，并朝前方货车走去，叉车随即向前溜车，将其顶在货车尾部。

根据参与现场救援人员描述：事发时叉车处于熄火状态且驻车

制动未拉；黄某本人以面朝货车站立姿势，被夹在叉车竖向门架与货车尾部竖向尾板（尾板底部距地面高约 1.2m 左右）之间，胸腹部受压。
