# 荔湾西村“2·28”一般高处坠落 事故调查报告

荔湾区政府事故调查组

2023 年 5 月

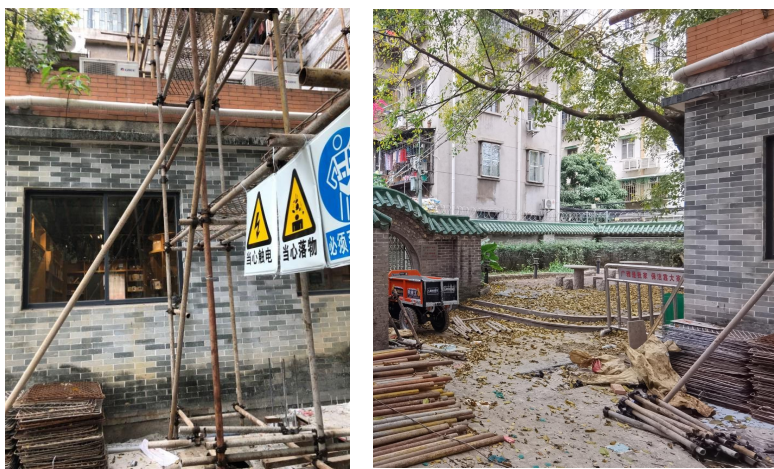
图 1、2 现场在搭脚手架，堆满工具材料

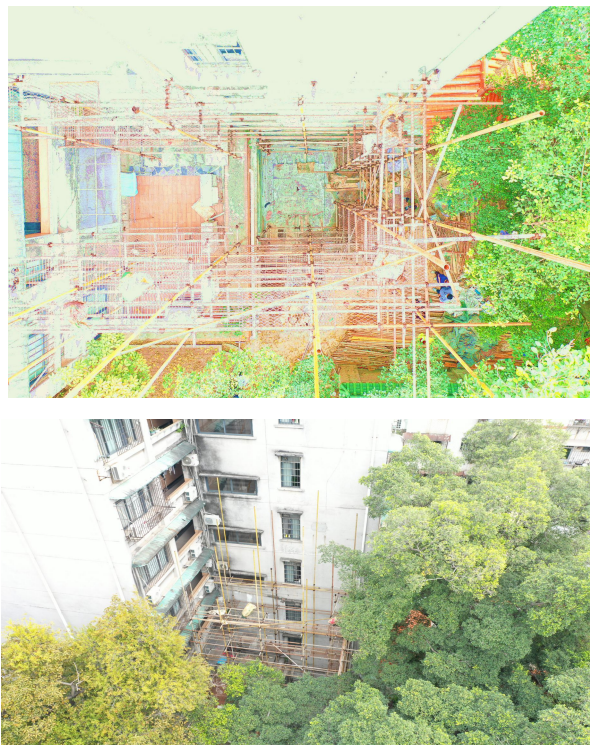
据现场目测，该脚手架围绕电梯井按常规方式搭设。脚手架的内立杆距离电梯井结构约 0.3m，平面俯视架体大致成“回”字型，共搭设三面，剩下一面是电梯口留做连廊；脚手架需比电梯井设计高度略高，约 30m。该脚手架工程属于危险性较大的分部分项工程<sup>[1]</sup>。

图 3、4 施工现场俯视“回”字型概貌

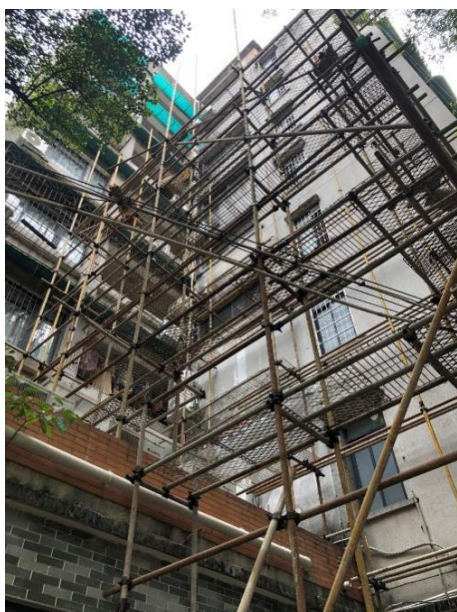
事发现场脚手架采用扣件式钢管脚手架，规格为 $\Phi 48 \times 3.0\text{mm}$ ，脚手板为钢芭，钢管立杆纵向间距约 1.5m，横向间距 0.8m，水平杆步距约 1.8m，每层脚手板下设 3 根纵向横杆，纵向横杆搭在小横杆上，立杆和横杆用直角扣件连接，立杆接长采用专用连接套件。事发时架体已经搭设好六层，正在搭设第七层，第一至第五层已经安装了全部钢芭，第六层安装了部分钢芭。脚手架没有附墙措施，也没有做抛撑，靠自身结构立在地面上。

图 5 脚手架搭了五层，一至五层安装了钢芭

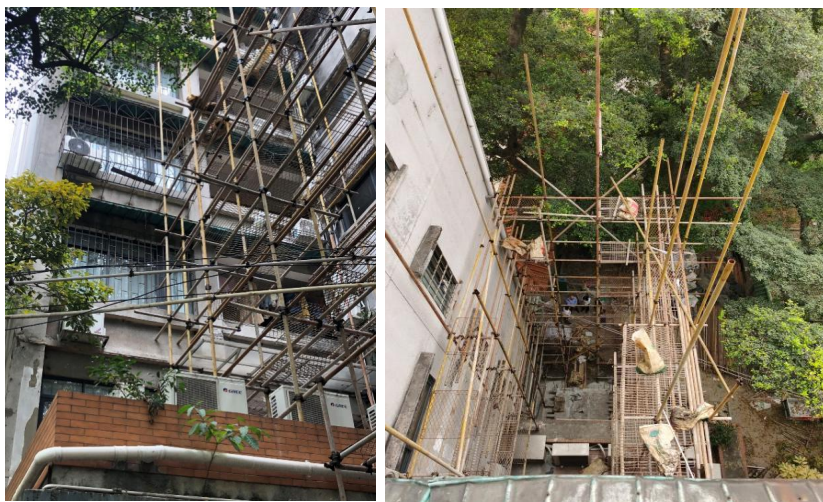
由于靠近教室公寓楼南侧一层有一处突出的书吧兼传达室，架体在该位置起了一个台阶。部分架体在书吧南侧，部分立杆立在了书吧的屋顶上面。

图 6、7 脚手架因为场地南侧有一层书吧，所以架体分了台阶

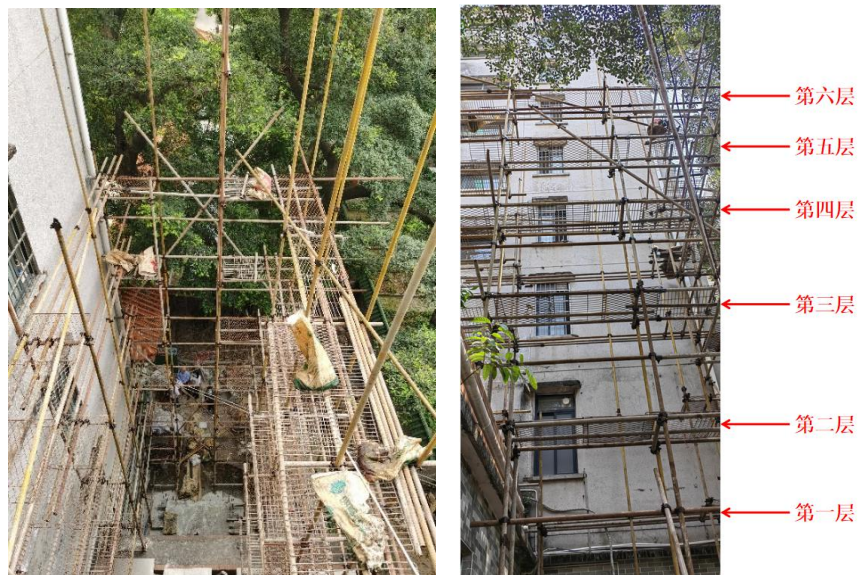
事发时伤者正站在第六层桥板上，第六层桥板高约 10.8m，伤者坠落高度约 10.8m。事发时进行的作业属于高处作业<sup>[1]</sup>。

图 8、9 第六层的水平杆刚刚装好，部分安装钢芭，没有栏杆

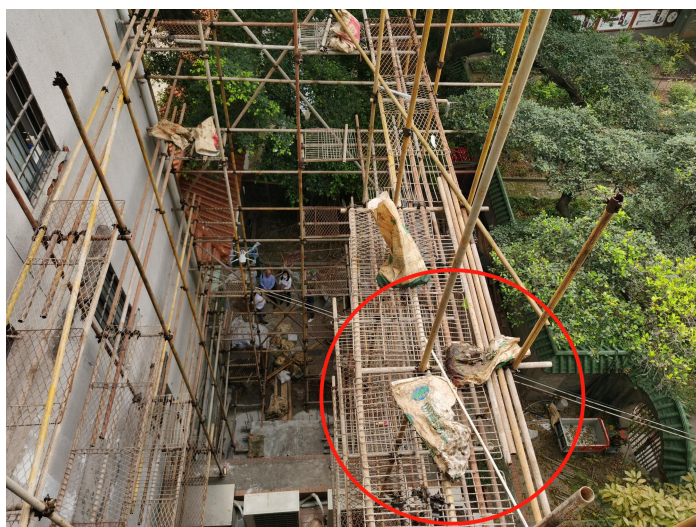
图 10 架体的六层西北角，有立杆刚装上了接驳器，未接驳立杆

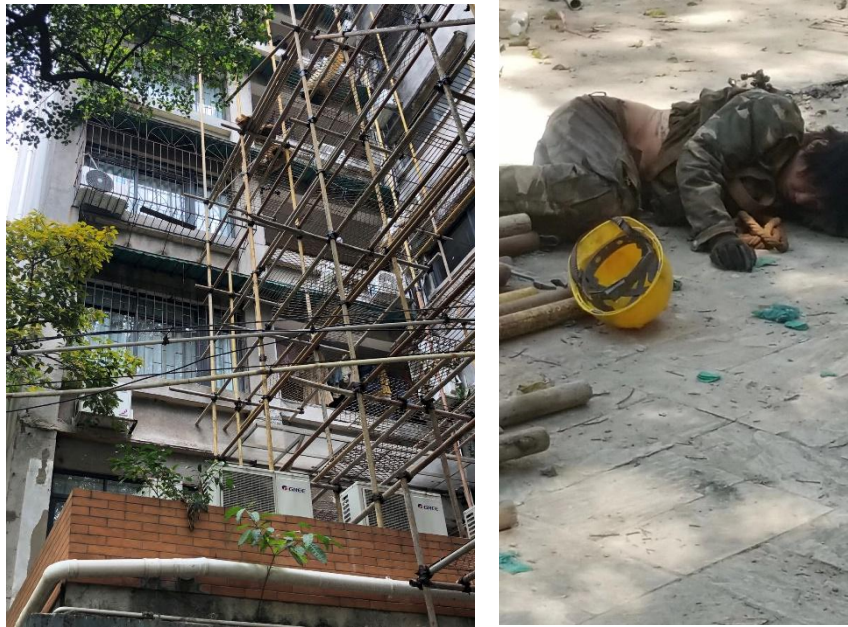
根据事发时现场图片，伤者佩戴了安全带和安全帽，但是安全带的挂钩没有钩挂到脚手架杆件上面，发生坠落时安全带不起保护作用。

图 11、12 突出部红瓷砖、伤者坠落卧地状态

经调查认定，事故的直接原因为：工人丁增平进行高处作业时未正确佩戴、使用安全带（未系挂安全绳）<sup>[1]</sup>。
