# 荔湾区彩虹街“7·19”一般触电 事故调查报告

经调查认定，荔湾区彩虹街“7·19”一般触电事故是一起生产安全责任事故。

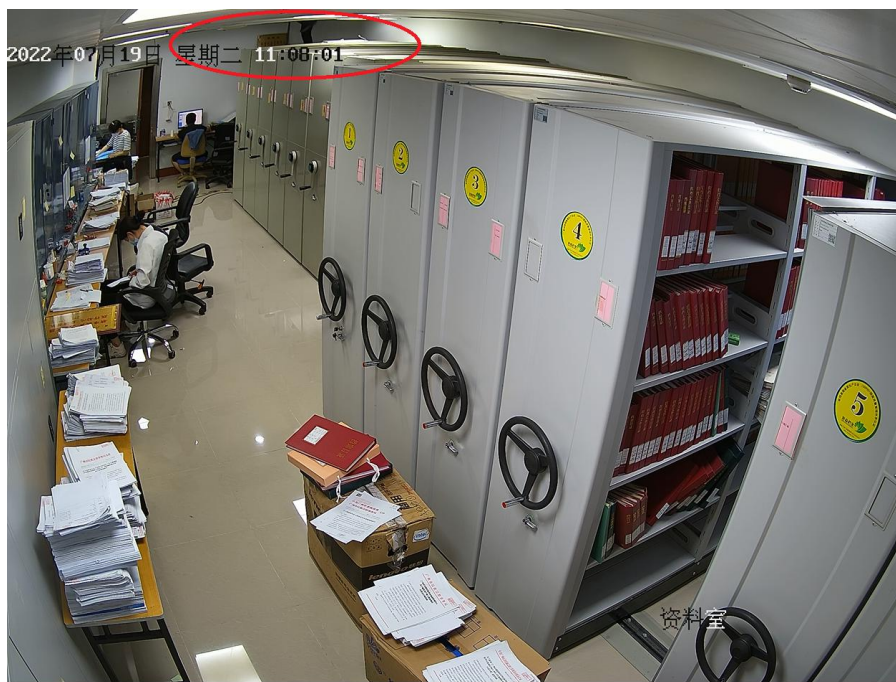
11时08分许，冯某某带着信号线材通过人字梯进入天花吊顶内进行布线。

（图1 冯某某带着信号线进入天花吊顶内）

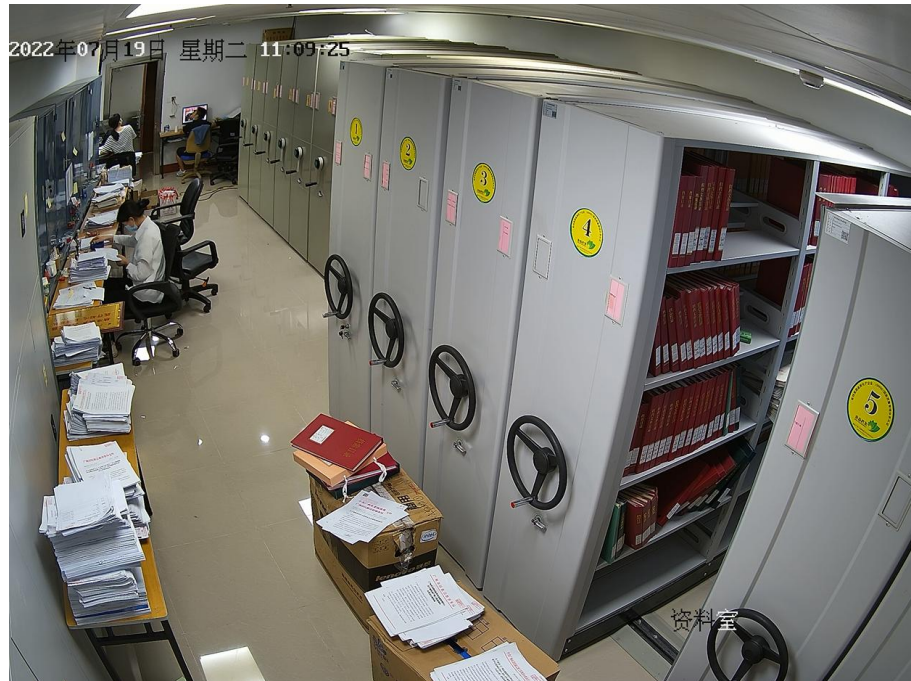
11时09分24秒，天花吊顶内传出声响，还伴有灰尘洒落，底下的档案工作人员彭某、张某某听到声响后抬头望向天花吊顶。

（图2 档案工作人员听到声响后抬头望向响声传出位置）

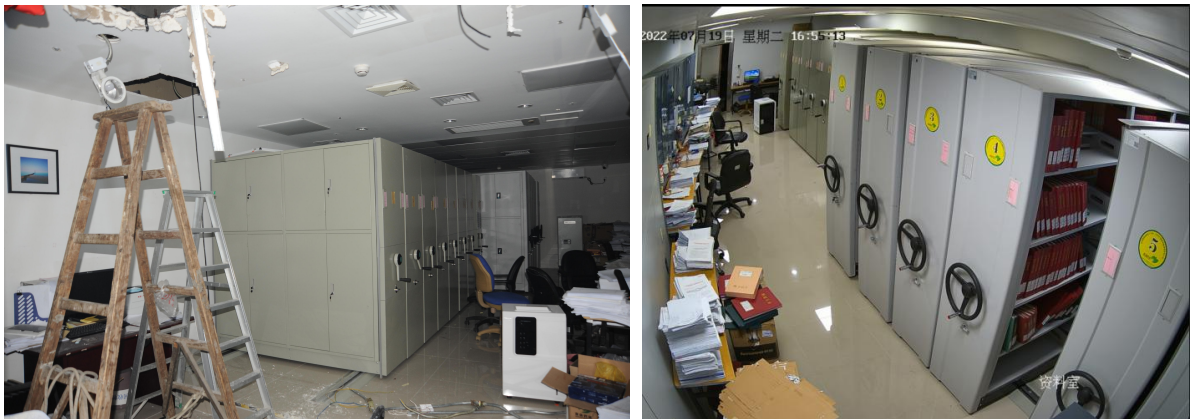
1. 荔湾区荔湾路 147 号之一三楼档案室为专用档案室，室内面积约 50 m<sup>2</sup>，档案室西侧为会议室，中间有实体墙，南侧和东侧为通道。档案室只有一个进出门口，内部无分隔，进门处右侧区域和左侧前部区域为办公区域，放置有多张工作台，其余为档案柜区域。室内北侧墙壁吊顶处安装有监控摄像头。

（组图 3 档案室概貌）

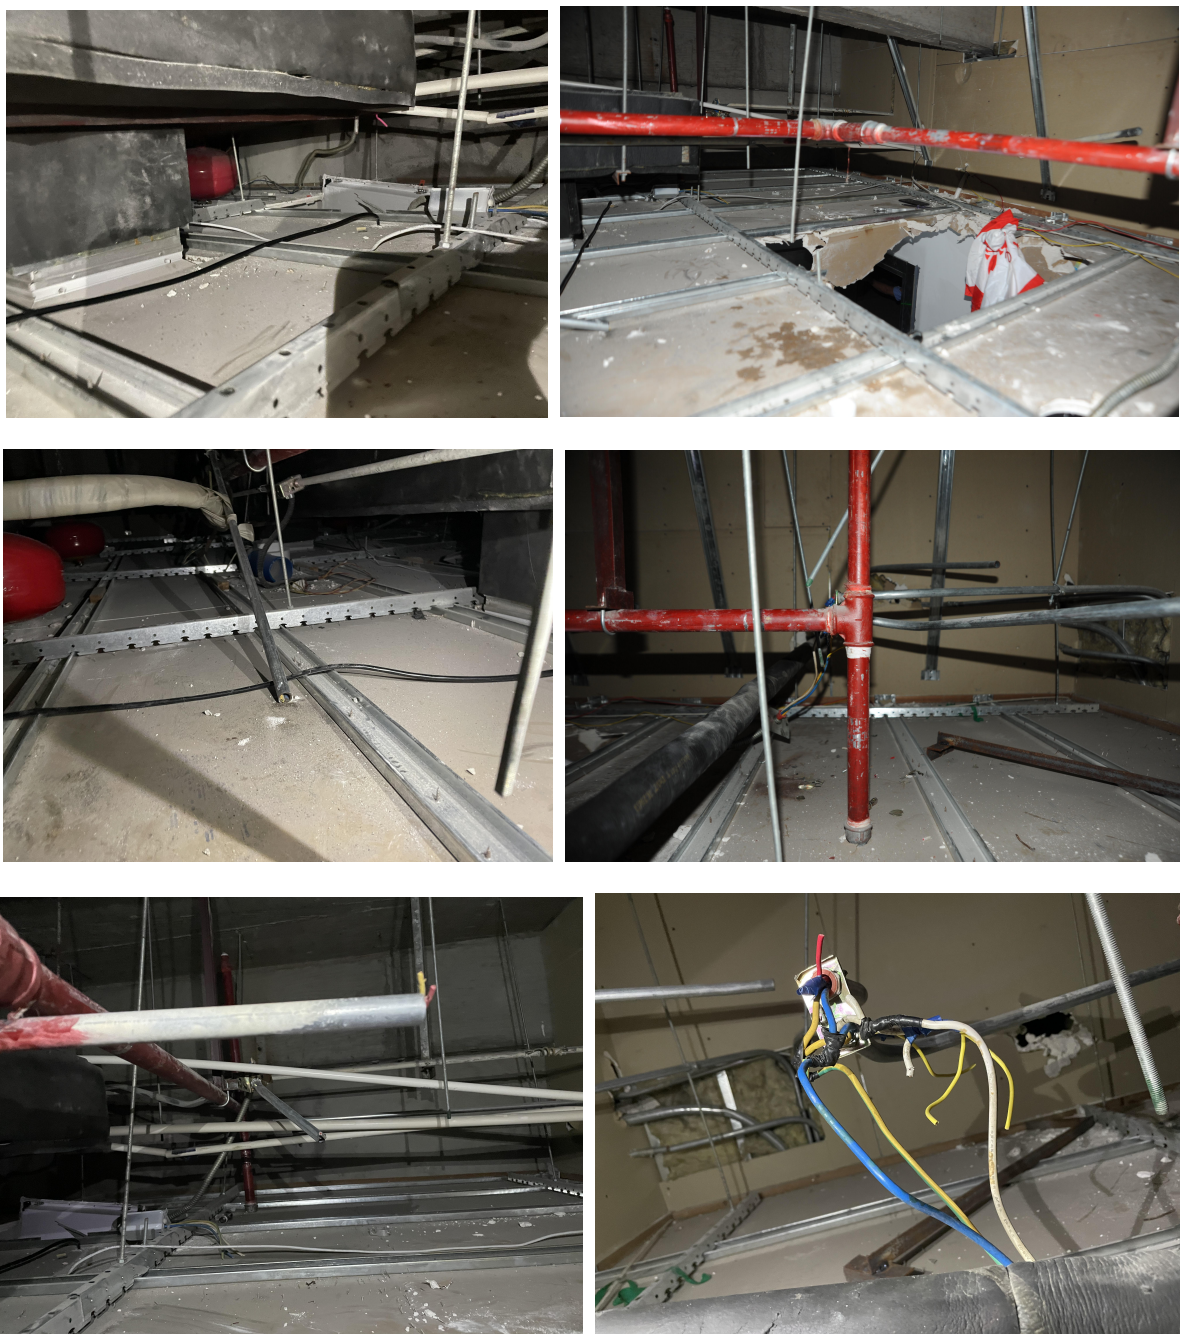
2. 档案室顶部有天花吊顶，为轻钢龙骨石膏板结构，吊顶上装设有照明筒灯、LED 平板灯。吊顶内布设有消防喷淋管、照明及消防线路、空调管路，其中照明线路采用镀锌钢管或 PVC 管套管保护。

(组图 4 吊顶结构及内部管线情况)

3. 天花吊顶内空间狭窄、相对密闭、空气流通不良、没有照明、各种管线密布，多条用电线路交错并处于通电状态，人员在这样的环境空间下走动和进行施工作业，存在严重的触电风险隐患。

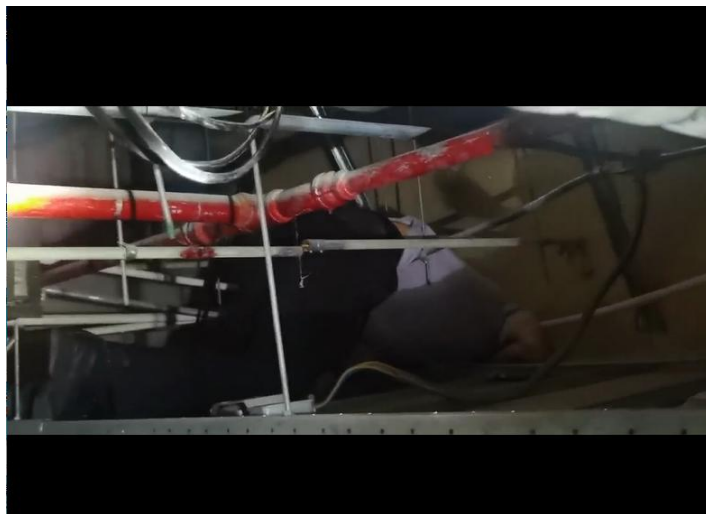
3. 事发时冯某某趴在天花吊顶内，腹部压在一根照明线路的金属套管上，头向南、腿向北。头部朝下紧靠墙边与天花板接触，双腿膝盖以下小腿与天花板和龙骨接触。右手前臂被压在头下。周边有多条照明线路。

(图 5 事发时吊顶内情况)

经综合分析，死者尸表存在触电特征，结合现场环境和条件，可推断冯某某在狭窄的天花吊顶内进行布线作业时，因未对天花吊顶内的用电线路进行全面断电，不慎触碰到带电线路，身体与天花金属龙骨接触形成回路，发生触电。

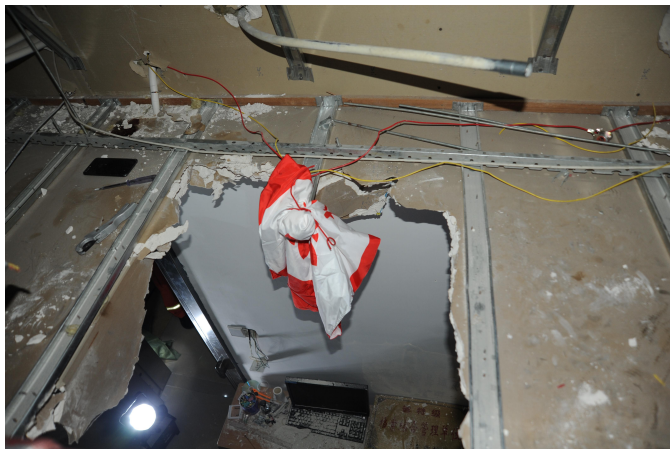
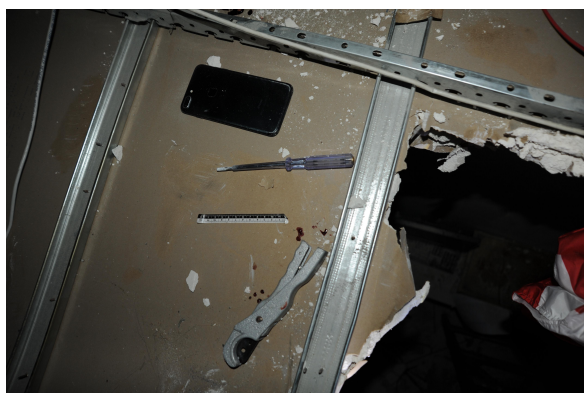
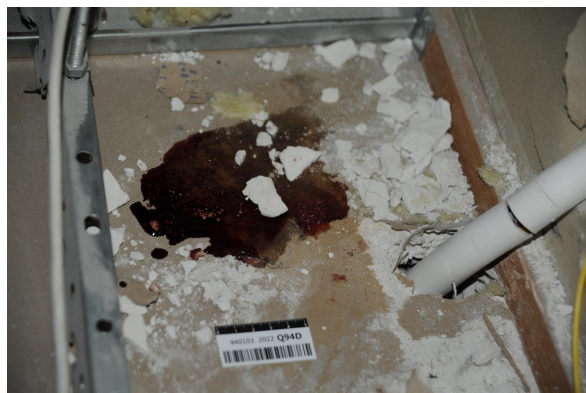
4. 天花吊顶内事发位置有一台手机、一支验电笔和一把 pvc 管割刀。冯某某头部位置天花板上有一摊血迹，旁边的白色 pvc 线管通向底下编程键盘接线盒处。

(组图 6 吊顶内事发位置情况)

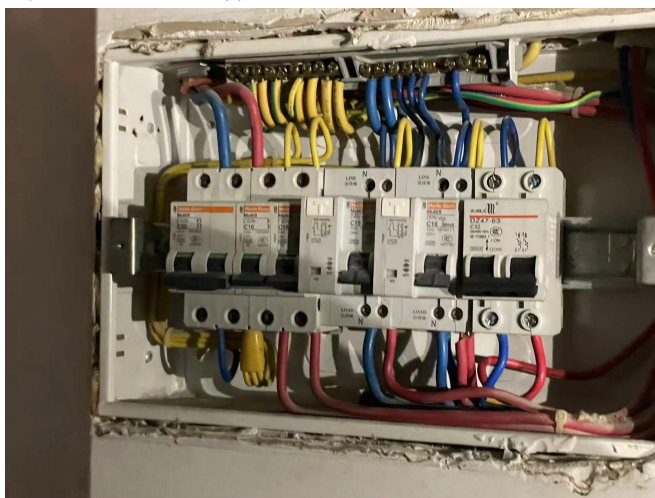
墙式电源箱。内部装设有六路小型断路器，自南向北（由左至右）依次为：（1）电源总开关（C25）；（2）档案室照明电源开关（C16）；（3）财务室和两间独立办公室照明电源开关（C16）；（4）财务室和两间独立办公室插座电源开关（C16）；（5）档案室、杂物房、茶水间和厕所插座电源开关（C16）；（6）杂物房、茶水间和厕所照明电源开关（C32）。其中（4）和（5）插座电源开关带有漏电保护器，其余电源开关不带漏电保护器。

（图 7 档案室电源箱）

4. 档案室内照明电源回路未装设漏电保护装置<sup>①</sup>，线路漏电和人员接触照明线路发生触电时，电源开关不会断开。

（二）市 XX 局要全面排查用电隐患，加强委外作业的管理。一是要聘请第三方对涉事场所的电气线路进行排险，同时对办公场所的电气线路、设备开展全面的隐患排查，确保安全；二是要进一步完善委外作业相关管理制度，加强委外作业过程管理。

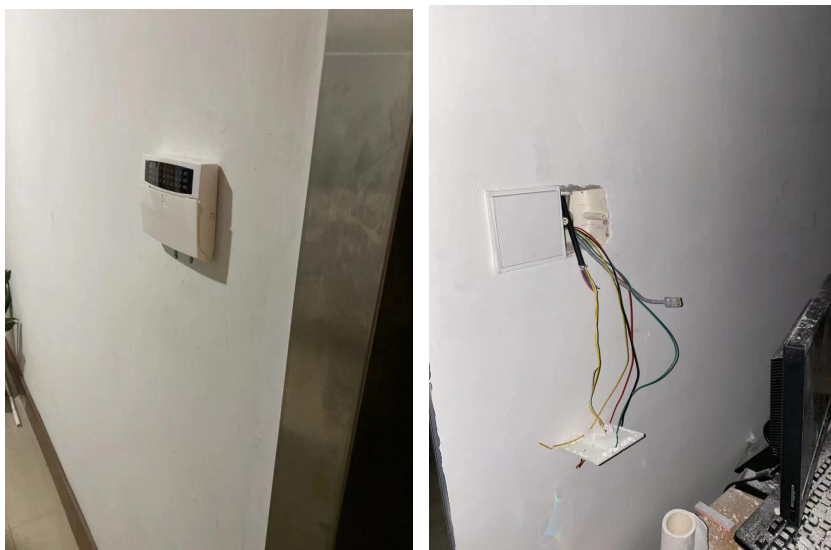
6. 门口左侧墙壁编程键盘已安装定位，线路已引进室内线盒处，但未接线。

（组图 8 编程键盘安装情况）

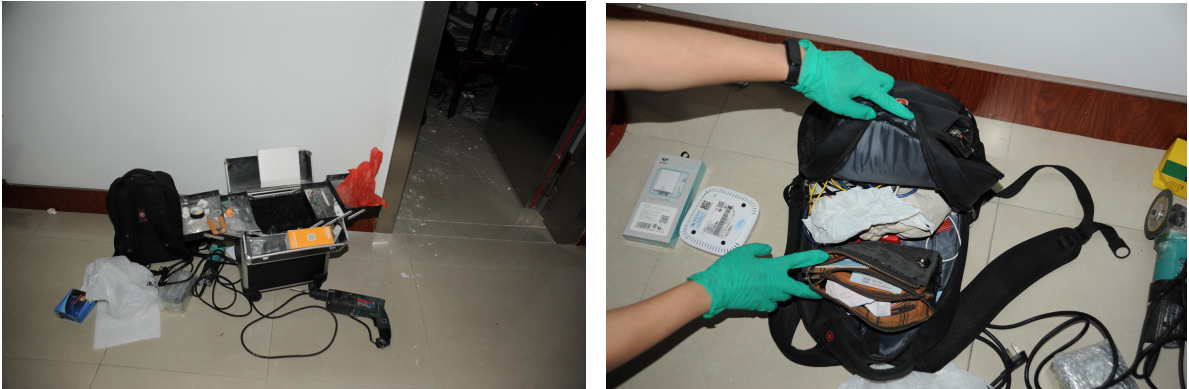
7. 冯某某带来的工具箱和背包放置在档案室门口左侧，内有各种施工工具和私人物品。

(组图 9 冯忠能的工具箱和背包)

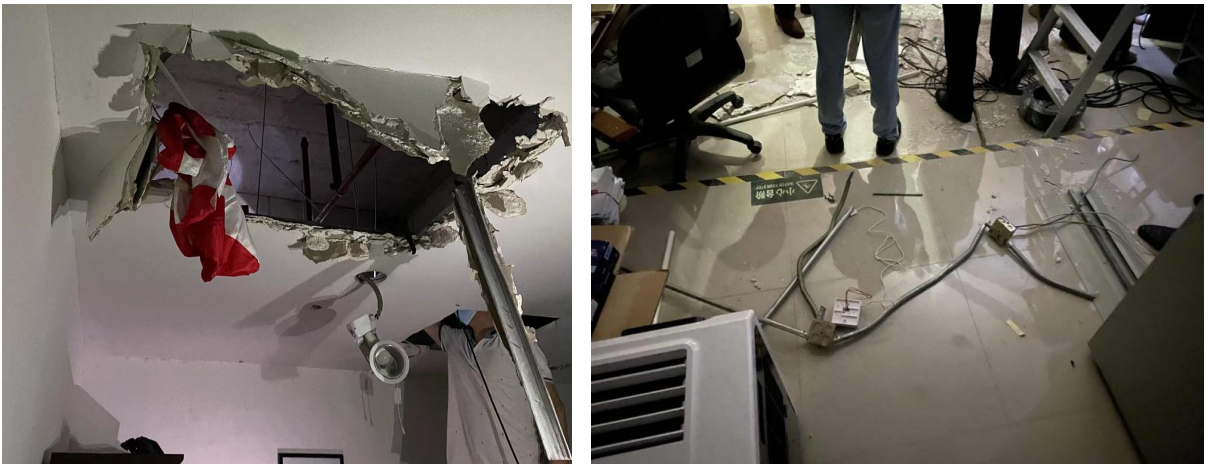
8. 事发位置附近天花石膏板被破开，部分天花吊顶轻钢龙骨架被锯断，冯某某身下及周边的照明线路被剪断。

(组图 10 救援时破坏的情况)
