# 利津县利津经济开发区山东晟阳新型建材有限公司“9·23”一般机械伤害事故调查报告

2024年9月23日18时20分许，利津县利津经济开发区山东晟阳新型建材有限公司切割间发生一起机械伤害事故，造成1人死亡，直接经济损失170万元。

经调查认定，利津县利津经济开发区山东晟阳新型建材有限公司“9·23”机械伤害事故是一起维护保养设备过程中违章操作造成的一般生产安全责任事故。

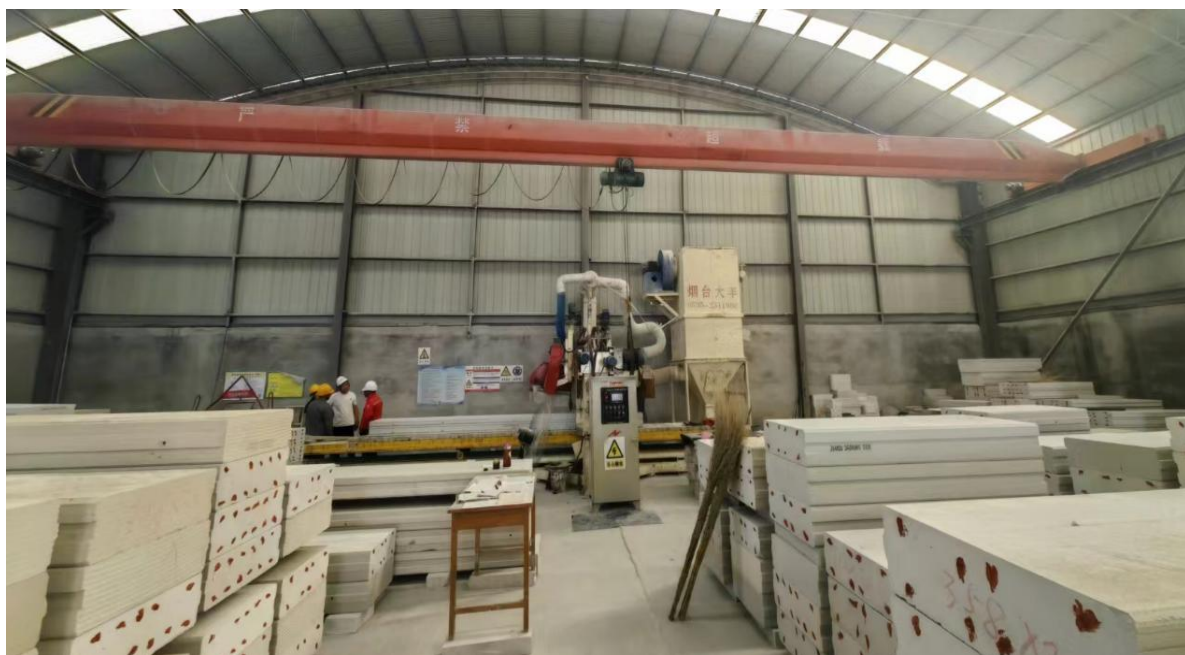
事故涉及设备为三刀龙门大切机（以下简称大切机），外形尺寸（长×宽×高）11000×3200×5500mm，总重量6000kg，主要构成有纵向切割系统、横向切割系统、收尘系统、行走工作台、道轨、道轨座、立柱及横梁等，主要用于晟阳公司不合格板材的切割加工处理，安装于切割间最南侧。发生事故部位为切割机头（俗称），切割机头主要由横向切割系统中的横向切割机头电机、

图 1：大切机现场图片

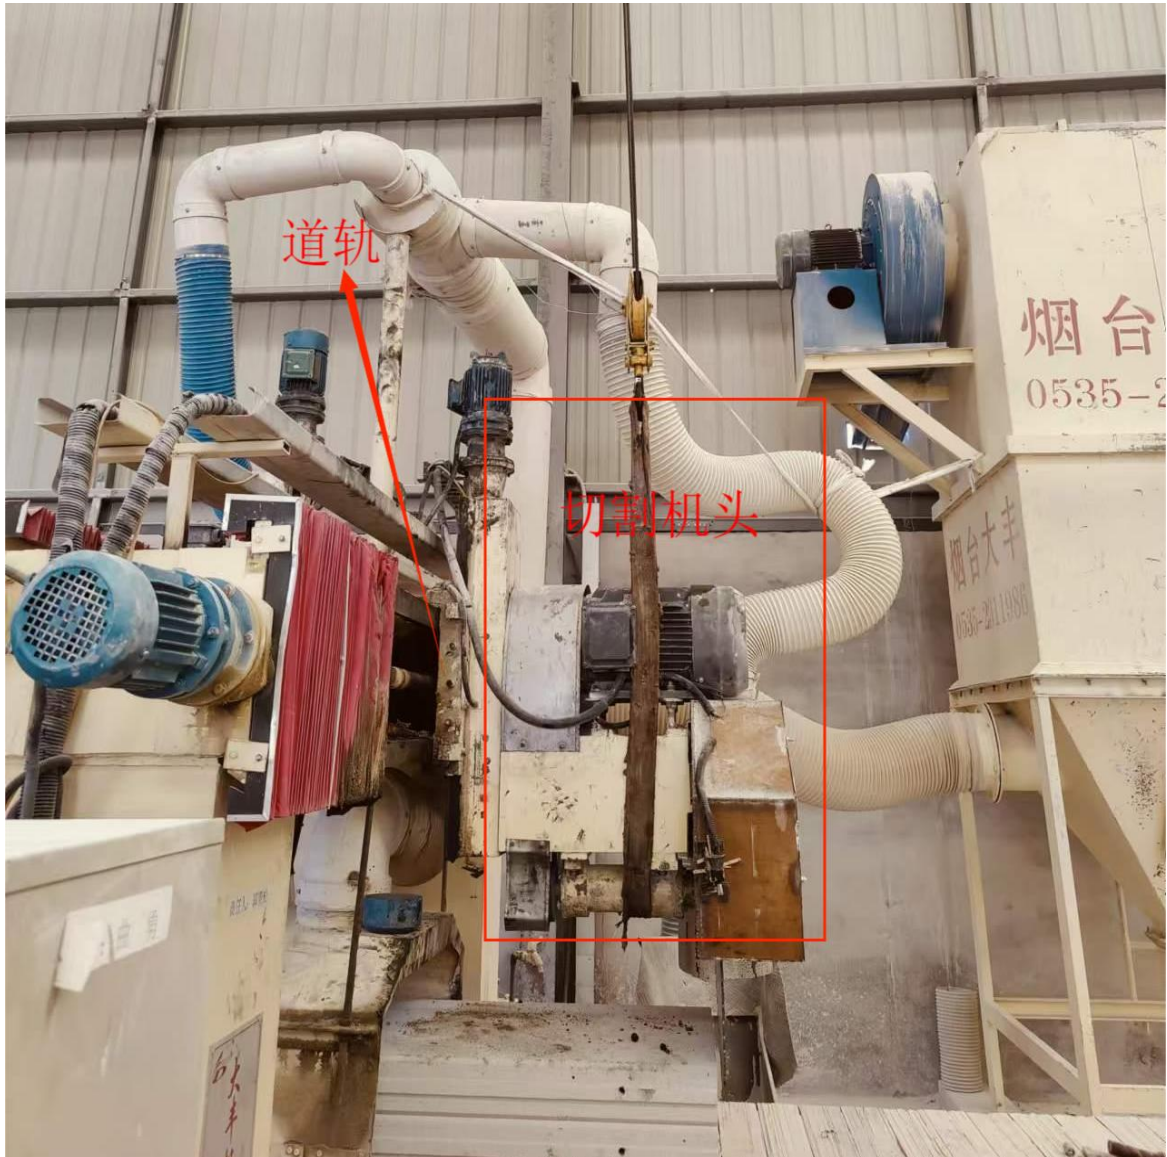
大切机维护保养，主要是为大切机丝杠、铜套、道轨等部位涂抹润滑油，以保证机器平稳运转。事故发生在切割机头铜套保养过程的复位阶段。铜套位于切割机头底部的铜套底座内，铜套保养需要先拆卸铜套底座的 4 颗螺栓，然后取出铜套涂抹润滑油，此过程需要利用吊带将切割机头吊住，同时切割机头下方放置垫木，防止切割机头沿道轨掉落。复位需要先将铜套放回铜套底座，然后紧固螺栓，最后摘除吊带，移除垫木。

图 2：切割机头现场图片

王\*强在大切机维护保养过程中，违反大切机维护保养规范化流程<sup>[1]</sup>，将辅助固定切割机头的吊带摘除，且未在切割机头下方放置垫木，导致切割机头从大切机机身掉落，砸到王\*强颈部，是造成本次事故的直接原因。

（四）强化现场作业安全规范。企业应严格执行安全生产规章制度和操作规程，做好现场安全防护和监护、作业技术交底、现场作业培训等工作。要加强现场检查和巡查，严控“三违”现象发生。针对现场发现的安全隐患，务必立即组织整改，整改到位后方可继续作业。
