# 重庆巴南 G5001 绕城高速 “5·2”较大道路交通事故调查报告

2025 年 5 月 2 日 7 时 25 分许，重庆市巴南区 G5001 绕城高速下行方向 70km+120m 惠民互通匝道路段发生一起较大道路交通事故，造成 3 人死亡、2 人受伤、3 车受损，直接经济损失约 307.3 万元。

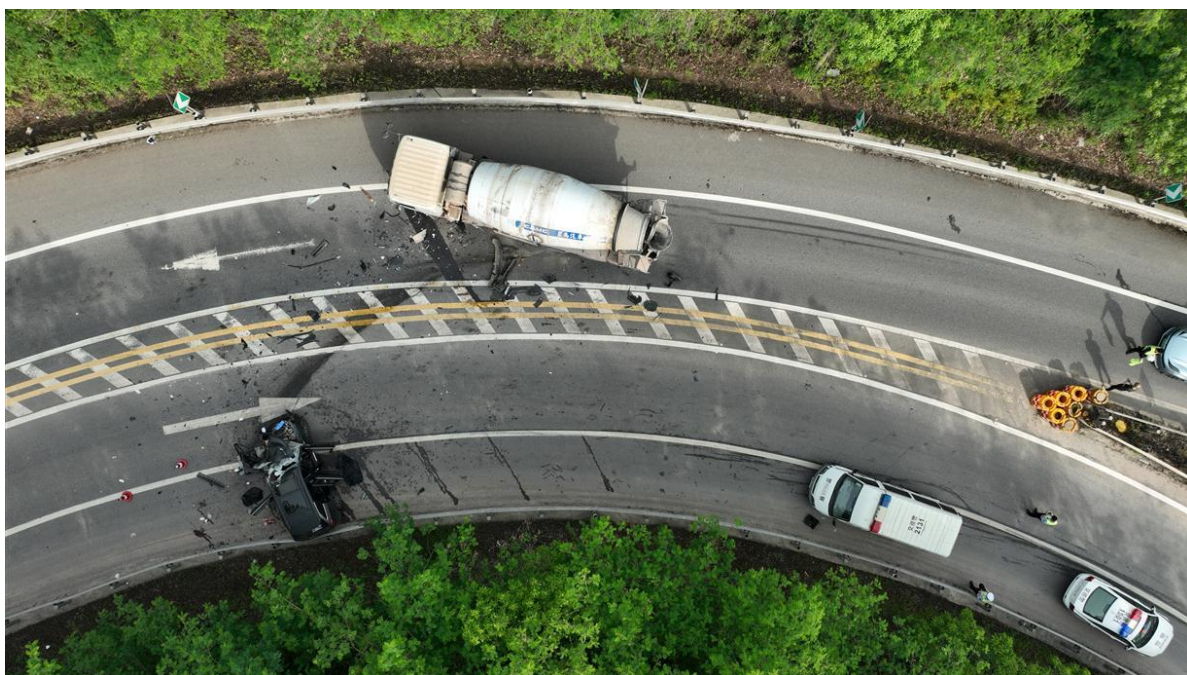
图 4 事故现场图

事故现场位于 G5001 重庆绕城高速下行方向 70km+120m 路段惠民互通匝道路段(巴南区境内)。该路段内侧道路弯道半径约为 52m、外侧道路弯道半径约为 62m,道路纵向坡度约为 4.5%、

横向坡度约为 5.95%，路面性质为沥青砼。匝道内双向通行，双向各有一条行车道和一条应急车道，双向行车道以双黄实线分隔，中间隔离带宽度 1.8m，惠民收费站往忠兴方向行车道宽 3.8m，应急车道宽 2.8m；迎龙往惠民收费站方向行车道宽 3.8m，应急车道宽 2.7m。事发路段最高限速 40km/h。事发时为白天，天气晴，路面干燥，可视条件良好。（见图 4）

渝 AS21R1 小型普通客车驾驶人何\*法驾驶机动车在道路上超过限速标志标明的最高时速行驶（最高限速 40km/h，实际行驶速度大于 69km/h），操作不当致使车辆跨越道路中央双黄实线驶入对向车道，是导致本次道路交通事故的直接原因。

高速公路经营企业、公安交管部门、交通执法部门应当深刻吸取本次事故教训，齐抓共管做好高速公路交通安全管控，分类制定有针对性的管控措施。一是加强分析研判辖区交通安全薄弱环节和突出问题，开展匝道安全隐患排查治理。对辖区内所有高速公路匝道，特别是弯急、坡陡、视距不良的匝道开展一次全面排查，重点核查限速标志、禁令标志、线形诱导标、轮廓标等交通标志标线是否清晰、规范、齐全，以及防撞护栏、避险车道等安全设施的防护等级是否符合现行标准，对发现的问题建立台账，限期整改。严格督促高速公路经营企业针对未设置隔离设施的高速公路双向通行匝道路段，及时采取有效措施，消除对冲安全风险。二是持续开展源头宣传走访、路内宣传教育和加强媒体宣传引导等安全宣传教育工作，营造平安、畅通、文明的道路交通环境。三是加强应急演练工作，科学全面制定应急预案并进行实战演练，加大对执法人员应急处置能力素质提升；四是加强协调高速公路经营企业开展道路安全隐患治理工作，避免类似事故再次发生。
