# 海珠琶洲小米大厦“2·15”一般高处坠落 事故调查报告

2023年2月15日17时许，在广州市海珠区琶洲街道辖内小米大厦<sup>[1]</sup>，一男子（肖\*忠，男）在负一层夹层作业过程中坠落到负四层，造成1人死亡、直接经济损失157.97万元。

经调查认定，海珠琶洲小米大厦“2·15”一般高处坠落事故是一起因工人违章作业导致的一般生产安全责任事故。

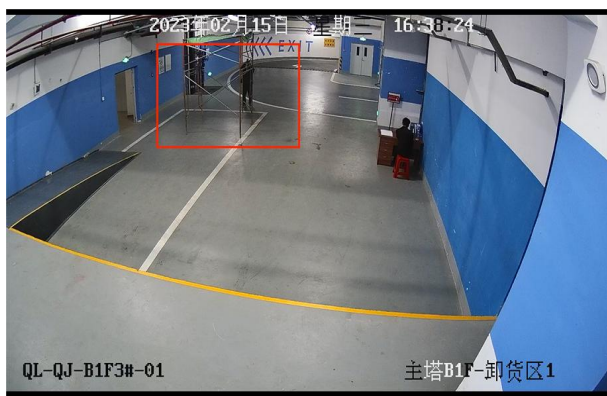
16 时 38 分，肖\*忠到达负一层卸货平台并爬上脚手架（详见图 1、图 2）。

图1 负一层卸货平台监控截屏

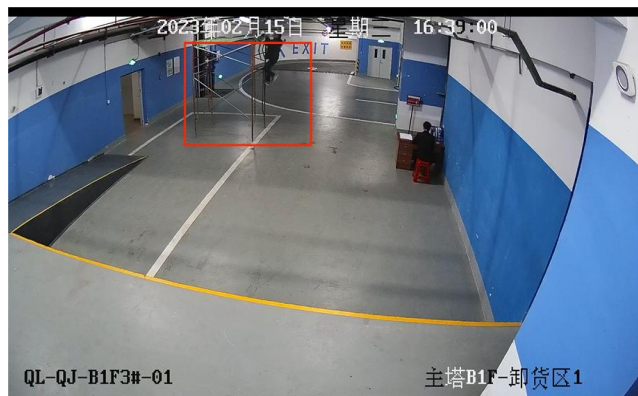
图2 负一层卸货平台监控截屏

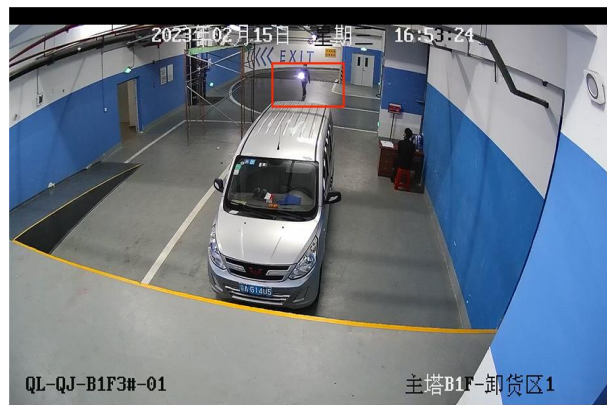
16 时 53 分，黄\*广到达负一层卸货平台并爬上脚手架（详见图 3、图 4）。

图3 负一层卸货平台监控截屏

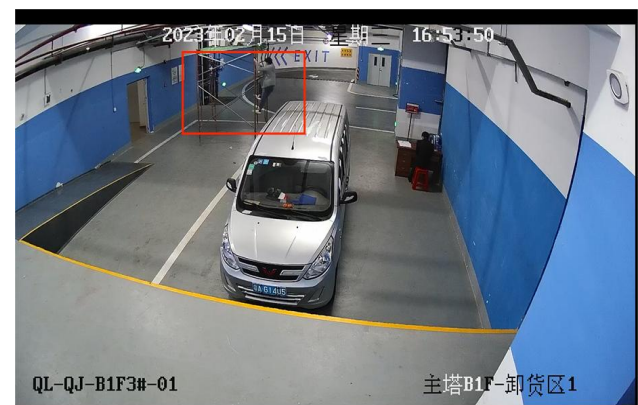
图4 负一层卸货平台监控截屏

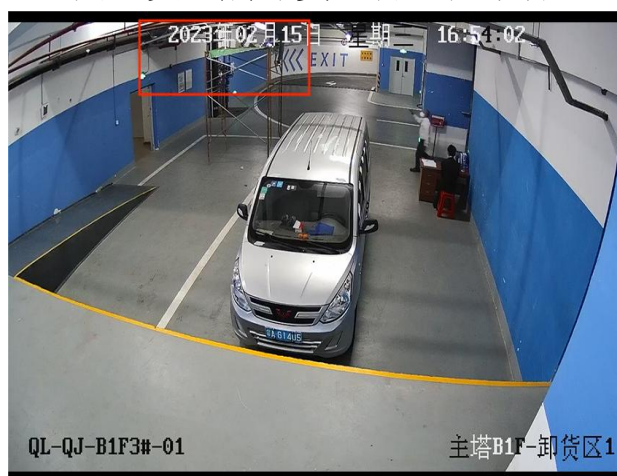
16 时 56 分，黄\*广与肖\*忠一同爬进检修洞口（详见图 5、图 6、图 7）。

图5 负一层卸货平台监控截屏

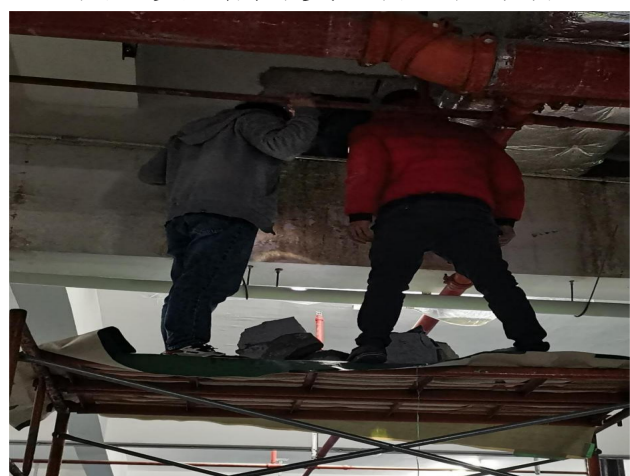
图6 肖\*忠与黄\*广站在脚手架上

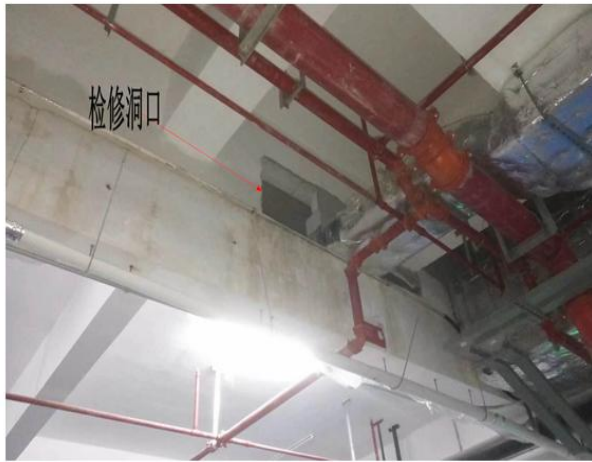
图 7 检修洞现场图

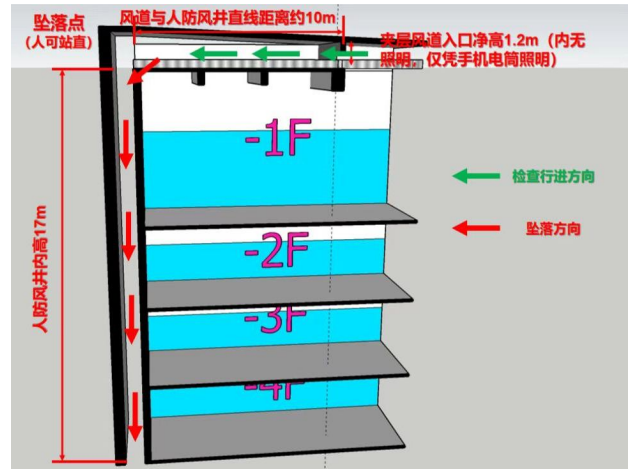
17 时 03 分，谭\*毛拨打 110、120 电话。杨\*亮乘坐电梯至负四层发现肖\*忠躺在风井底部（详见图 8）。

图 8 事故现场示意图

根据现场测量，事发现场夹层通道入口处成年人无法正常站立、内部随斜形顶板逐渐抬高后可直立通行，入口至垂直风井通道长约 10 米，通风井垂直高度约 17 米，通风井临边无防护栏杆，井内空气处于静止状态，属有限空间<sup>[30]</sup>。

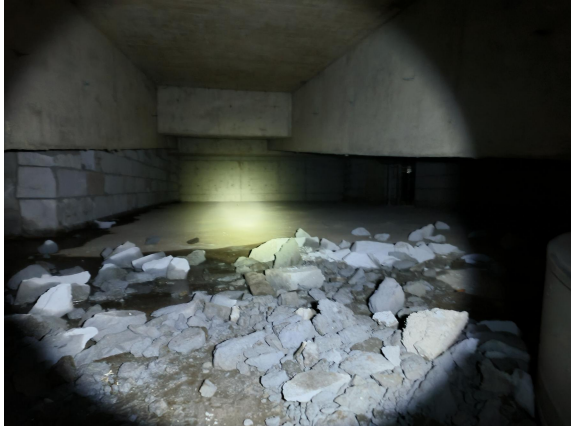
事发区域检修洞口夹层内未设置照明灯具及通风设备（详见图 9、图 10）。事发时肖\*忠及黄\*广均未佩戴安全帽及安全带进入有限空间内作业。

图 9 涉事检修洞内部情况

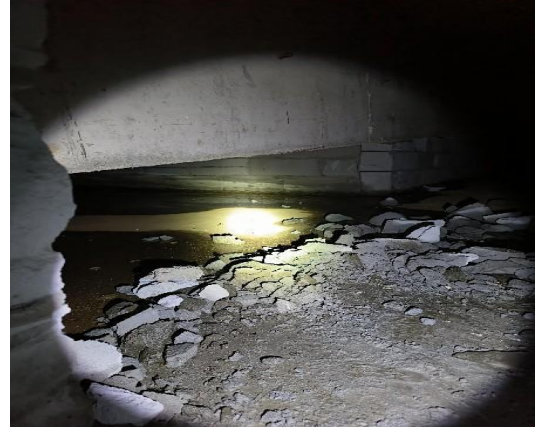
图 10 涉事检修洞内部情况
